改善箇所説明図

改善措置の内容

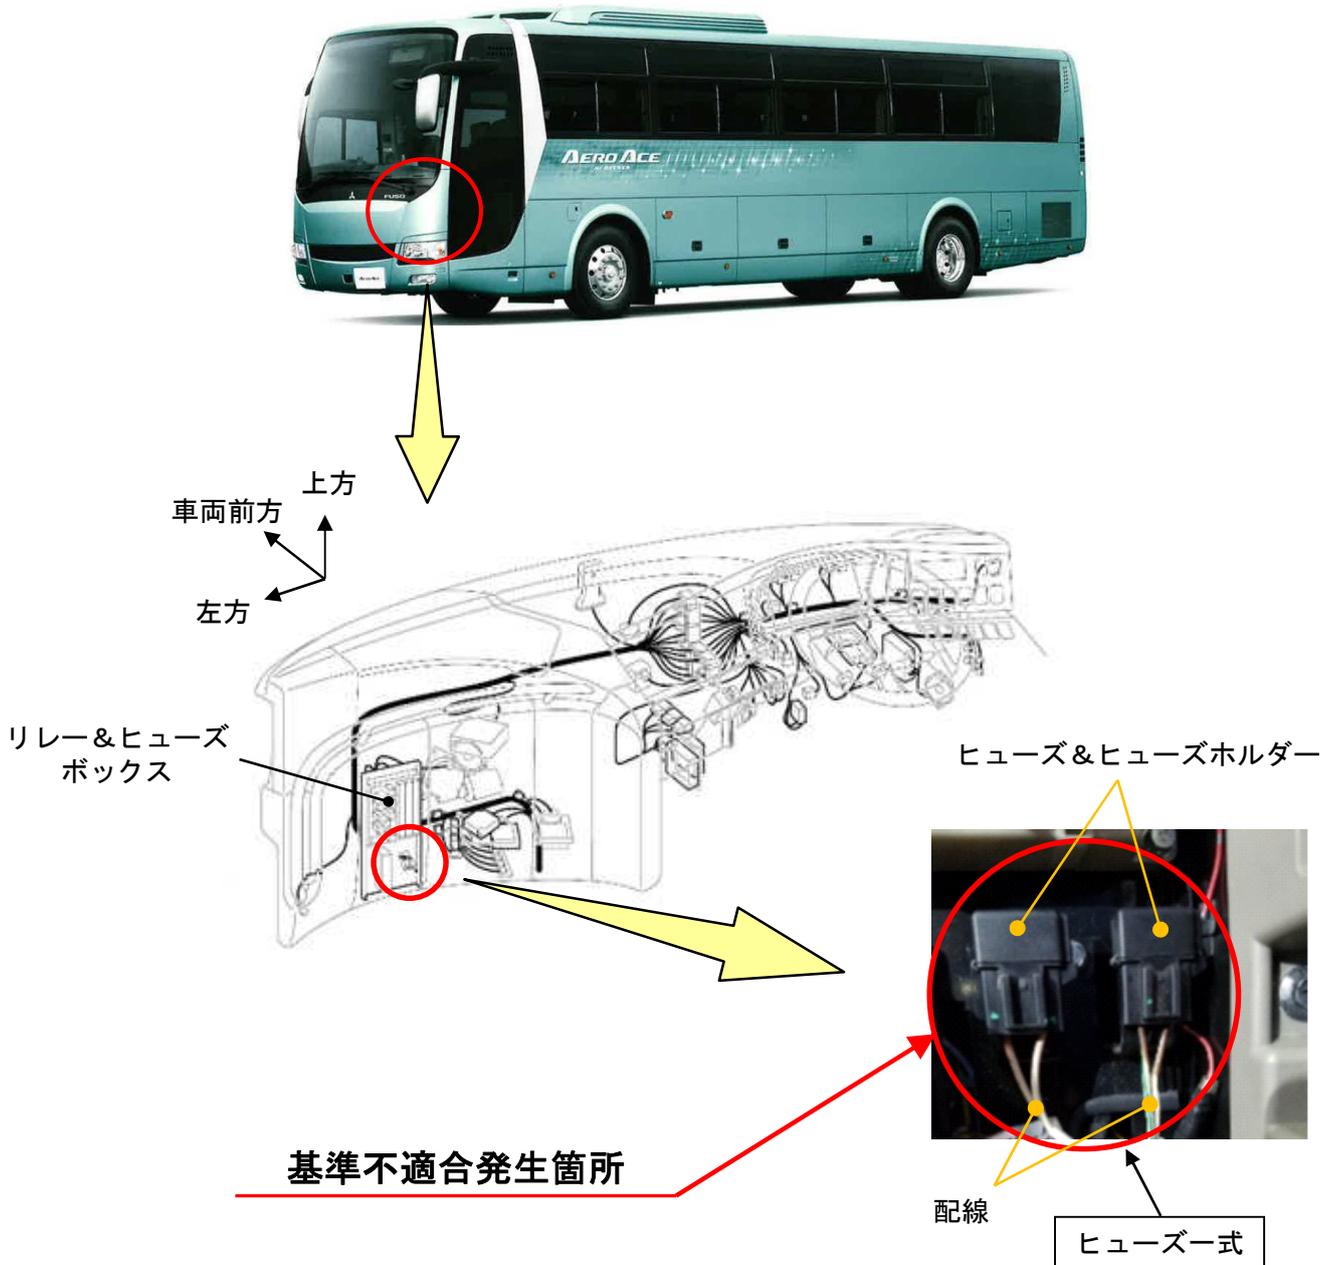
大型バスにおいて、オプション設定されているフロントドアガラスヒーター回路に使用しているヒューズの選定が不適切なため、当該ヒューズの結線部の温度上昇によりヒューズホルダーが溶損することがある。そのため、そのままの状態で使用を続けると、当該ヒューズの結線部が露出して短絡が生じ、最悪の場合、火災に至るおそれがある。

全車両、フロントドアガラスヒーターのヒューズ式を対策品に交換する。

識別：作業完了車には、車両左後方点検リッド裏に「HB197」の文字が記載された白黄色のシールを貼付ける。
