# 岡山県内コースター事故調査報告書

平成31年3月

社会資本整備審議会

ブラジリアンパーク鷲羽山ハイランド「ウルトラツイスター」

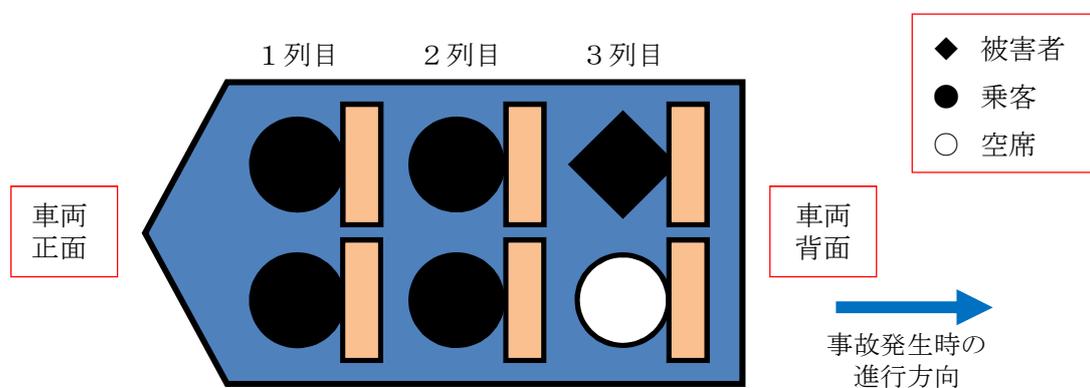
- ・コースターは走路の途中で進行方向を転換する構造であり、事故発生時は車両背面を先頭にして走行していた。事故時の乗客は5人で、被害者は3列目（進行方向1列目）の右側座席に乗車しており、隣の座席は空席であった（図2、図3、図4）。
- ・破断したハーネスがレール側面と接触した地点は、走路終盤の3回目の螺旋部（図4の⑨）から直線部に移行する箇所であった（レール側面に側面保護板の黄色塗装が付着していたことから推定）（図5、写真1、写真2、写真3）。
- ・事故により破断した箇所は、ハーネス両端部、ハーネスと座席を繋ぐ身体のすり抜け防止用のベルトの3箇所であった。身体のすり抜け防止用のベル

図2 事故発生時の乗車状況

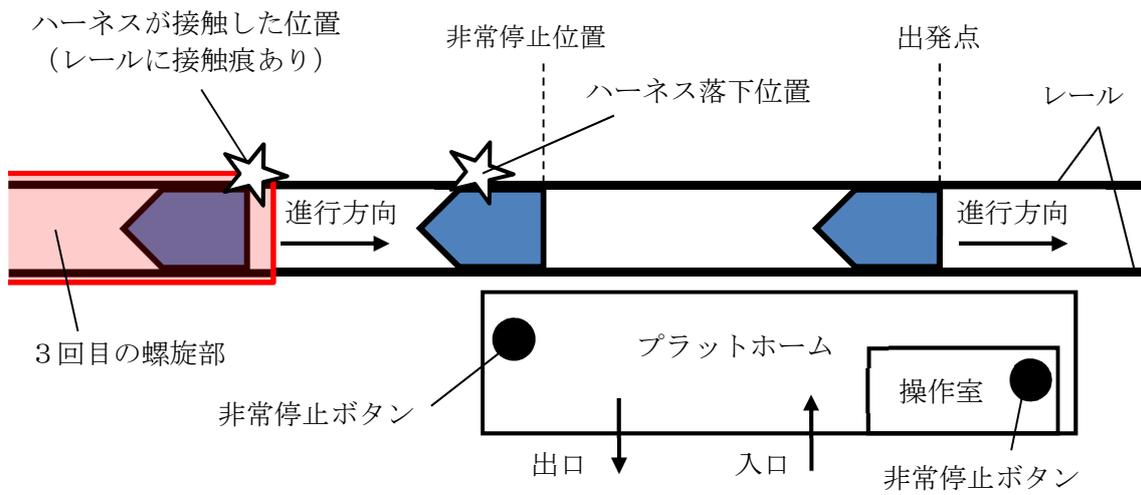
図5 プラットホーム付近の平面見取図

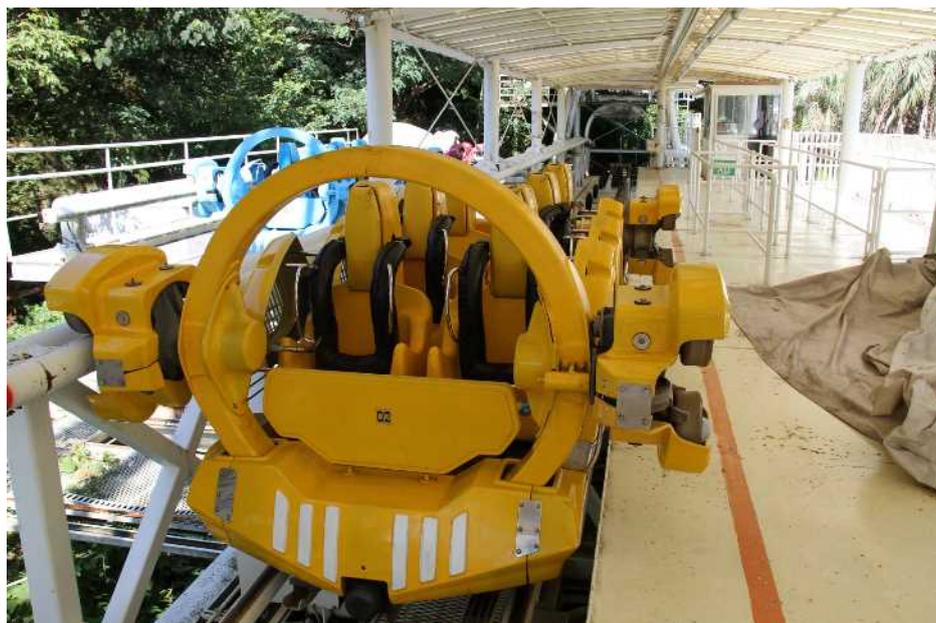
写真1 事故機外観

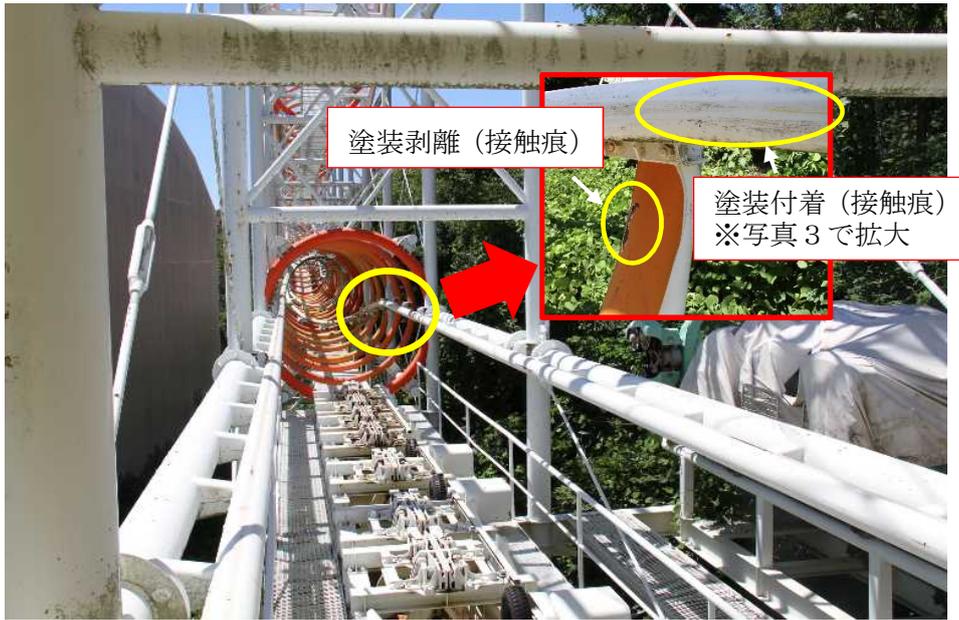
写真2 ハーネス破断箇所（塗装付着箇所）

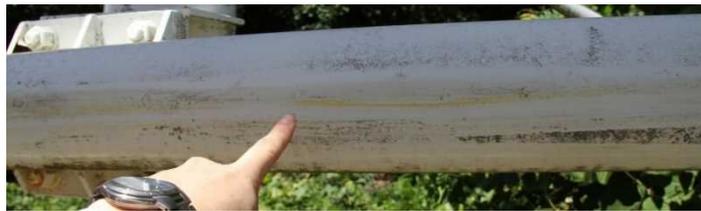
写真3 塗装付着（黄色塗装）部分拡大

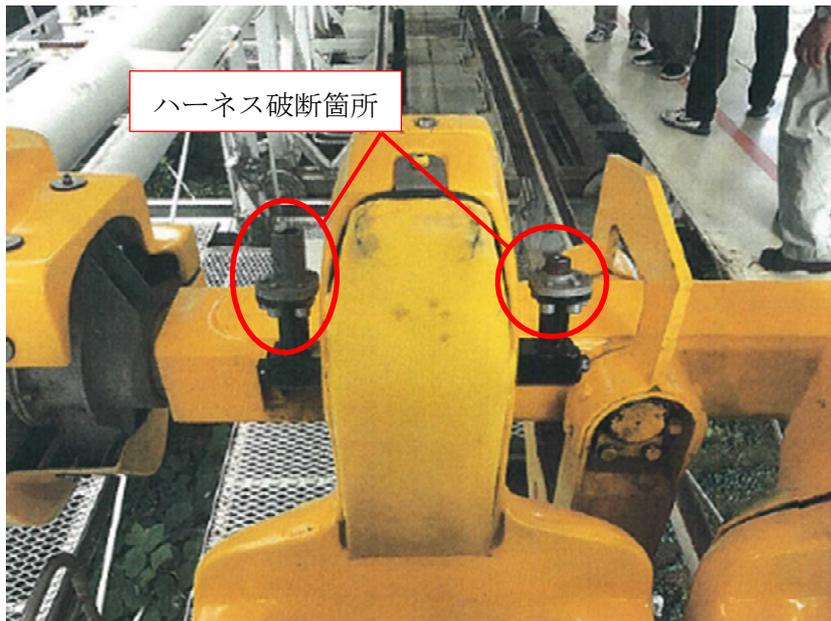
トは、座席中心部とハーネス中心部を繋いでいたが、ベルトを締めるバックル付近でベルトが破断していた（写真4、写真5、写真6）。

写真4 ハーネス破断箇所

鷺羽観光開発が所有するウルトラツイスターにおいて、溶接により補修したハーネスについては、新たなハーネスを製作し交換する。

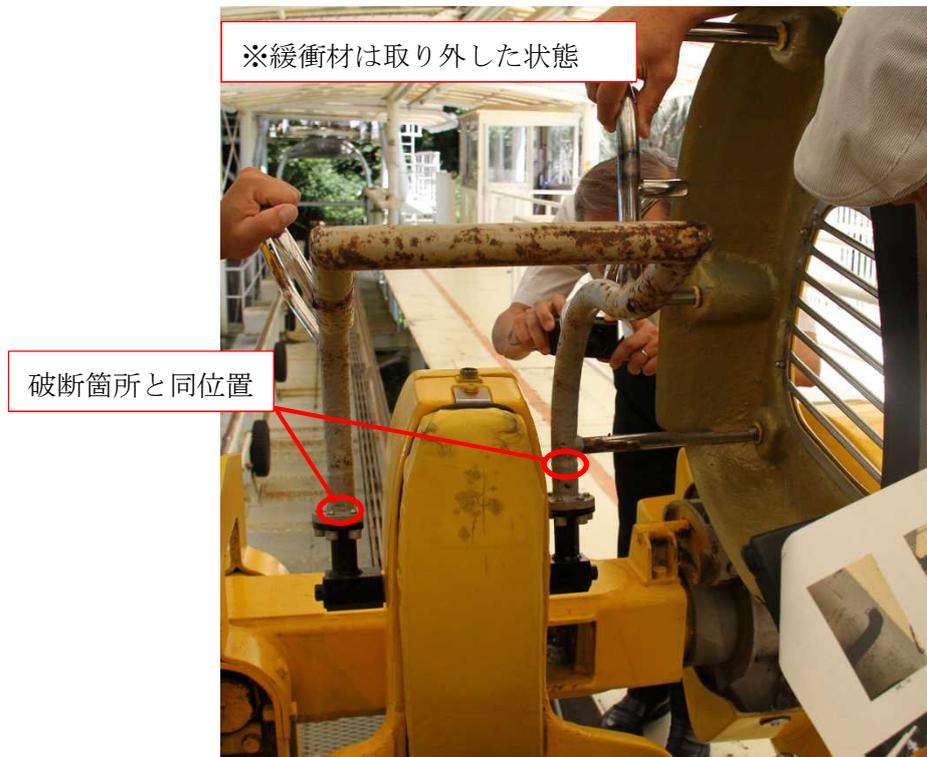
写真5 ハーネスを持ち上げた状態（破断した座席の隣席）

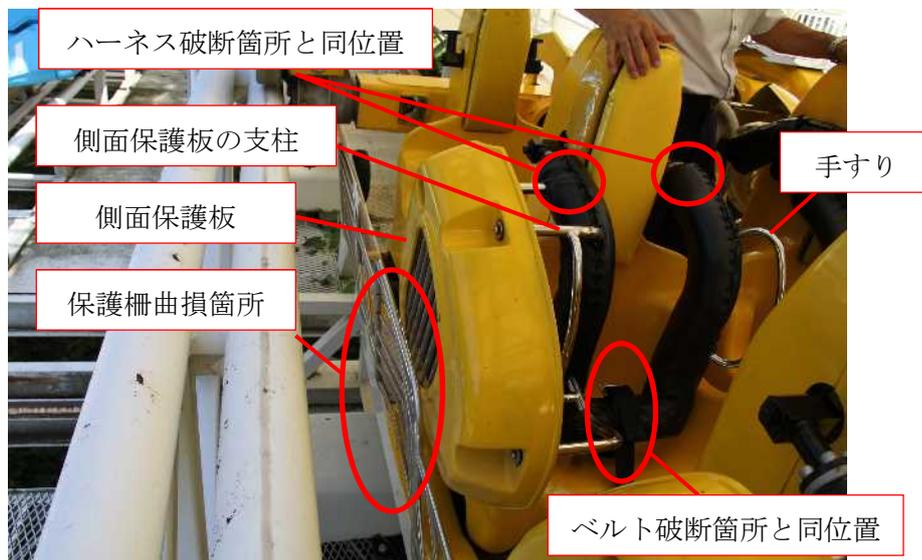
写真6 ハーネス破断位置と保護柵曲損箇所（破断した座席の前席）

- ・乗客が走行中に他の構造部分と接触しないよう保護する鉄製の保護柵と樹脂製の側面保護板が車両外側につけられている（写真6）。
- ・ハーネスは、一般構造用炭素鋼鋼管に手すり及び側面保護板の支柱となるステンレス鋼材の中空丸棒を溶接して製造されている。右側座席の場合、左肩側には手すりが、右肩側には手すり及び側面保護板の支柱がそれぞれ取り付けられている（写真6）。
- ・ハーネスには、発泡ウレタンの緩衝材が取り付けられている。緩衝材は容易に取り外すことができる構造とはなっておらず、取り外す場合は1席につき20分程度かかる。

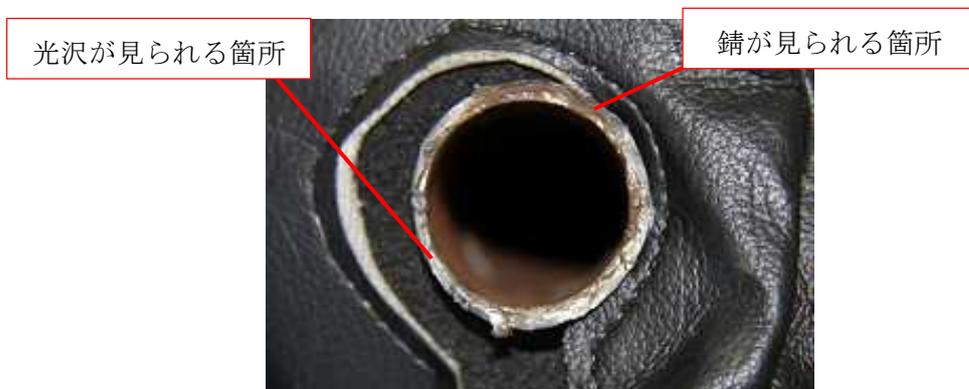
左肩側の破断面には凹凸があり、写真7に示すように錆が見られる箇所と光沢が見られる箇所があった。また、関係機関においてレーザー顕微鏡で拡大して観察したところ、溶接金属が未接合のまま固まっている痕跡が確認された。

写真7 左肩側の破断面（緩衝材側）

2箇所 of ハーネス破断面のうち、左肩側の破断面に見られた凹凸は、事故発生時にできたものと考えられる。破断面には錆が見られる箇所と光沢が見られる箇所が確認され、錆の発生には一定の時間経過が必要であることから、錆が見られる箇所については、本件事故が発生する以前から錆が発生していたと推定され、破断箇所は光沢がある箇所のみで繋がっていたと考えられる。

また、関係機関において左肩側の破断面をレーザー顕微鏡で拡大して観察したところ、溶接金属が未接合のまま固まっている痕跡が確認されたことから、左肩側の破断は過去の折損事故で溶接により補修した箇所での溶接不良により発生したと推定される。

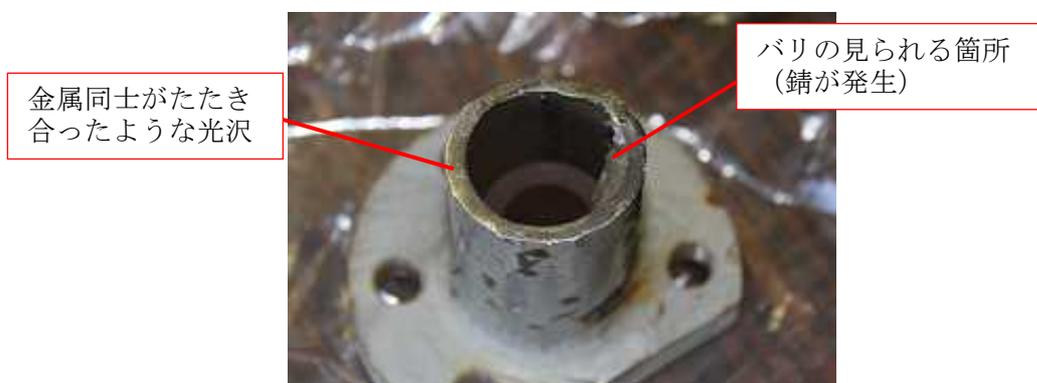
右肩側の破断面は平滑であり、写真8に示すように全体的に金属同士がたたき合ったような光沢が見られた。破断面の一部にバリの見られる箇所があり、錆が発生していた。

写真8 右肩側の破断面（フランジ側）

一方、右肩側の破断箇所も過去の折損事故で溶接により補修した箇所での発生しており、その破断面は金属同士がたたき合ったような光沢が見られたことから、本件事故が発生する以前から既に破断した状態にあり、運行時の振動等で破断面同士が繰り返して打ち付け合ったことにより破断面が平滑になったと推定される。

また、2.5.2のとおり、右肩側には手すりに加えて側面保護板の支柱が取り付けられている(右側座席の場合)ため、手すりのみ取り付けられている左肩側と比較して常時かかる負荷が大きいことから、左肩側よりも先に破断したと考えられる。

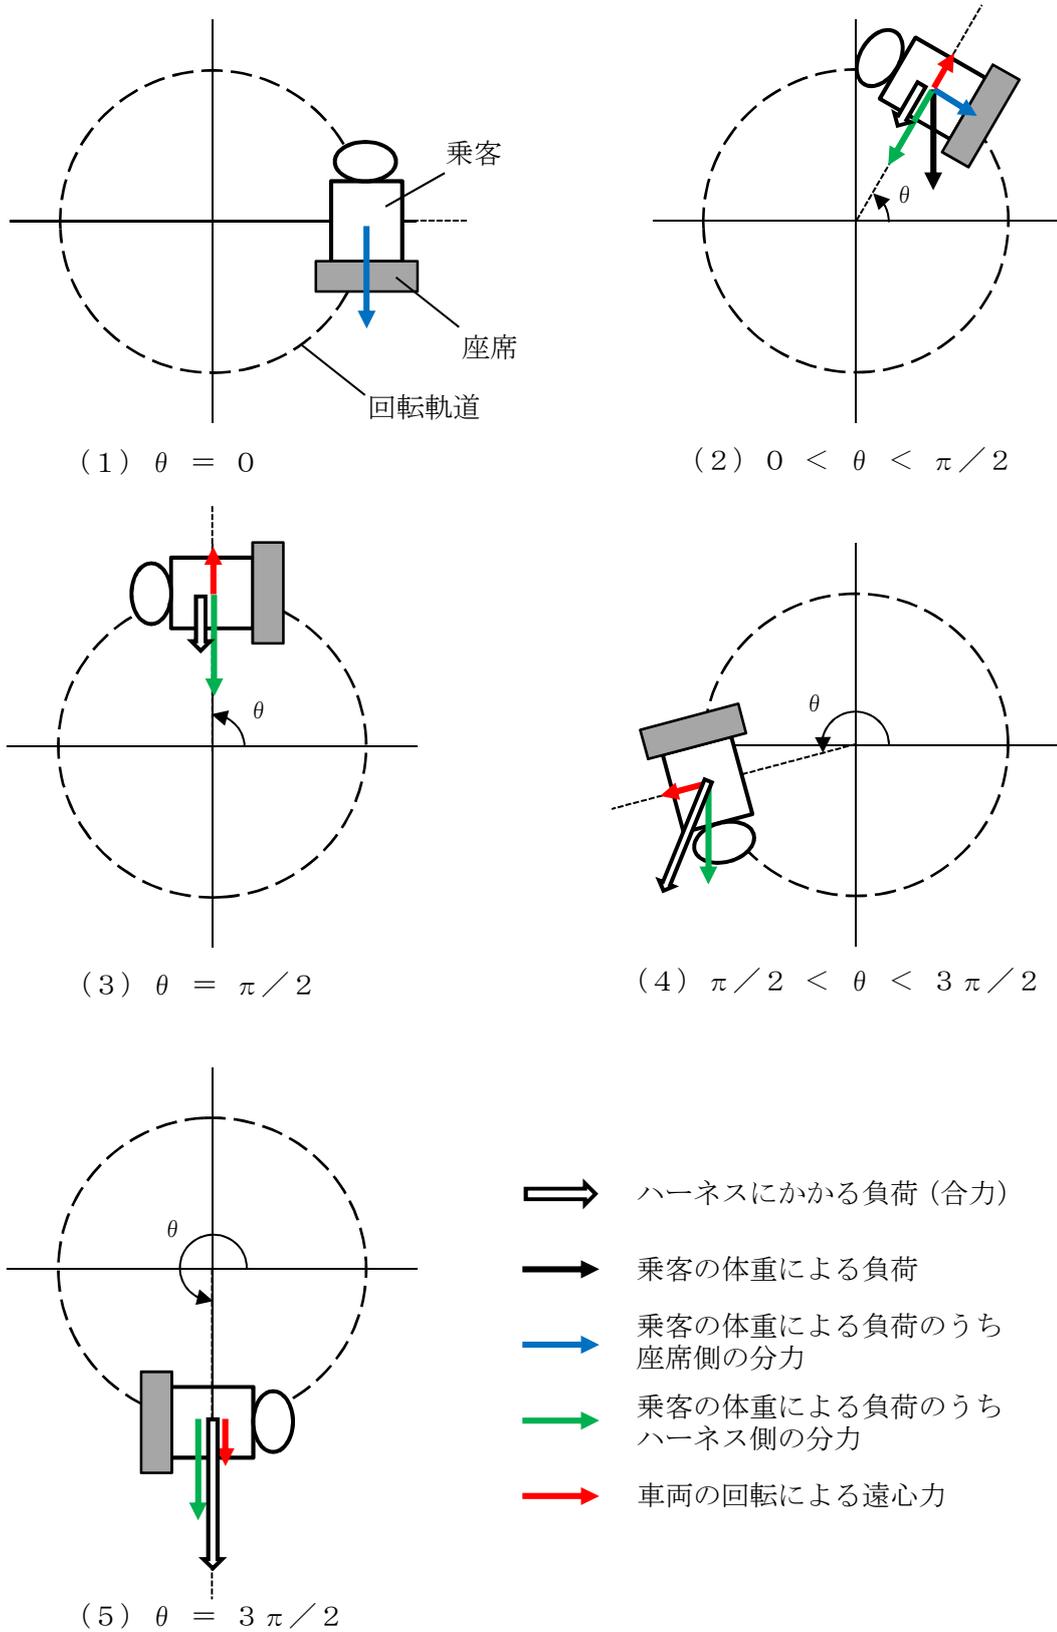
図6に示すように、螺旋部における車両の回転角を $\theta$ とすると、ハーネス側の分力の大きさは、座席側の分力の大きさが0となり乗客の体重による負荷が全てハーネスにかかる $\pi/2 \leq \theta \leq 3\pi/2$ の範囲で最大となる。

以上より、ハーネス側の分力と遠心力を合成することにより得られるハーネスにかかる負荷の大きさは、車両の回転角が大きくなるにつれて増加していき、ハーネス側の分力と遠心力のベクトルの向きが同一方向となる $\theta = 3\pi/2$ において最大になると考えられる（右側座席、回転方向が反時計回りの場合）。

3.1.1のとおり、右肩側の破断箇所は本件事故が発生する以前から破断した状態にあったと考えられることから、本件事故発生時は左肩側の破断箇所に負荷が集中する状態であったと考えられる。また、3.1.2のとおり、螺旋部において車両の回転角が大きくなるにつれ負荷が大きくなっていくことから、3回目の螺旋部において車両の回転角が大きくなり、負荷を支えきれなくなった時点（被害者が何かが折れるような音を聞いた時点）で残っていた左肩側も破断したと考えられる。

図6 ハーネスにかかる負荷
