# 千葉県柏市内エレベーター事故調査報告書(概要)

社会資本整備審議会 昇降機等事故調査部会

- 発生日時: 平成30年4月24日(火) 15時20分ごろ
- 発生場所: 千葉県柏市 倉庫
- 概要: 荷物用エレベーターのかご戸(3枚戸上開き)を開閉するために吊っているワイヤロープ(以下「ドアワイヤ」という。)が破断し、落下したかご戸とかご床に利用者が挟まれた。

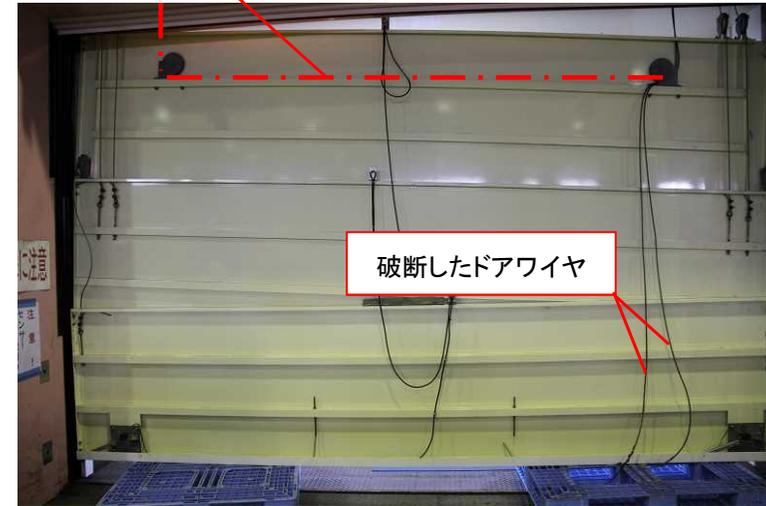
本来のドアワイヤ位置

写真1 事故発生後のかご戸(乗場側から撮影)

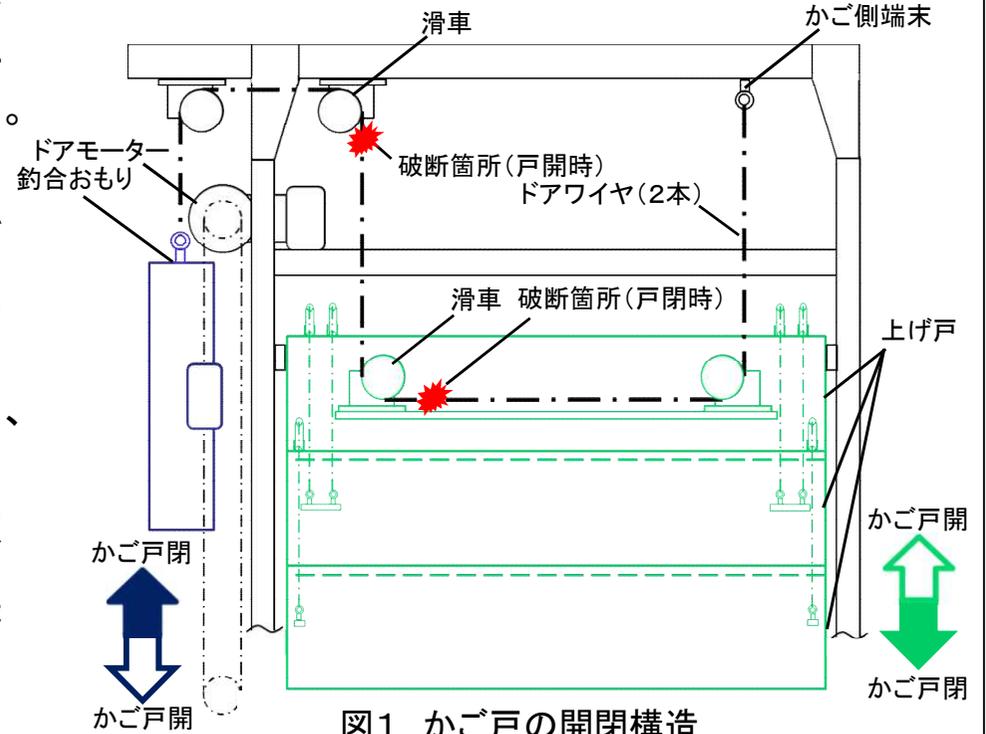
図1 かご戸の開閉構造

- 事故機のかご戸(上げ戸)は、2本の並行に張られたドアワイヤを介して2:1ローピングで釣合おもりと連動しており、ドアモーターで釣合おもりを昇降させることで開閉する構造である(図1)。
- 事故機のだアワイヤは、平成29年10月14日に実施したかご戸の改修工事において、ロープ径(ロープ種別, より方)を6mm(A種, 交差より)から8mm(E種, 平行より)に仕様変更している。また、破断したドアワイヤは、平成30年1月27日にテナントの退去に伴う原状回復工事の際、交換されたものである。
- 2本のドアワイヤは、かご側端末から4.3m付近で破断しており、5.25m付近では素線の山切れが長手方向に2列生じていた。
- ドアワイヤ破断部について、外層線はほぼ全てが直角切れであり金属疲労の進行が原因。内層線は引張切れによる絞り破面が支配的で、外層線が金属疲労で切れた後に素線軸方向の引張力で内層線が切れたものと考えられる(表1, 図2)。
- 事故機の滑車は直径150mm、溝の直径7mmであり、ドアワイヤの仕様変更時に変更していない(図3)。
- 事故機の滑車を確認したところ、ドアワイヤをかける溝の底部に摩耗がほとんど見られず、フランジ部に摩耗が見られた(写真2)。

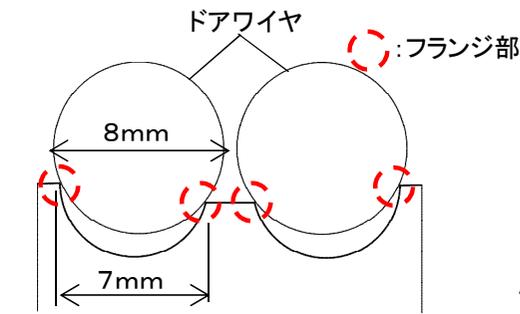
図3 滑車とドアワイヤの関係

○ドアワイヤのロープ径を大きくした際、滑車を変更しなかったため、ドアワイヤが滑車の溝に納まらず、フランジ部と接触し続けて摩耗したことが疲労を促進し、早期に破断したものと推定される。

○また、滑車直径とロープ径の比( $D/d$ )が小さくなり屈曲疲労が促進されたものと推定される。

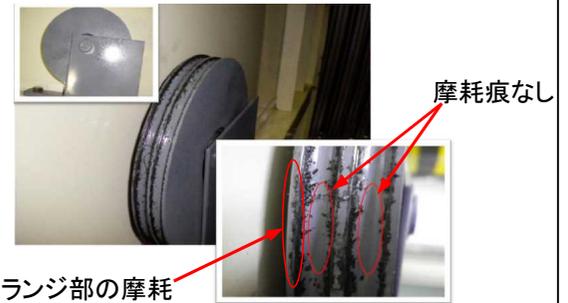
写真2 滑車の状態(事故機)

フランジ部の摩耗

○ドアワイヤが破断したのは、ドアワイヤを掛けていた滑車の溝径に対してドアワイヤの径が大きく、滑車溝のフランジ部と接触し続けて摩耗し疲労を促進したことが主要因であり、加えて、 $D/d$ が小さくなり屈曲疲労が促進されたものと推定される。

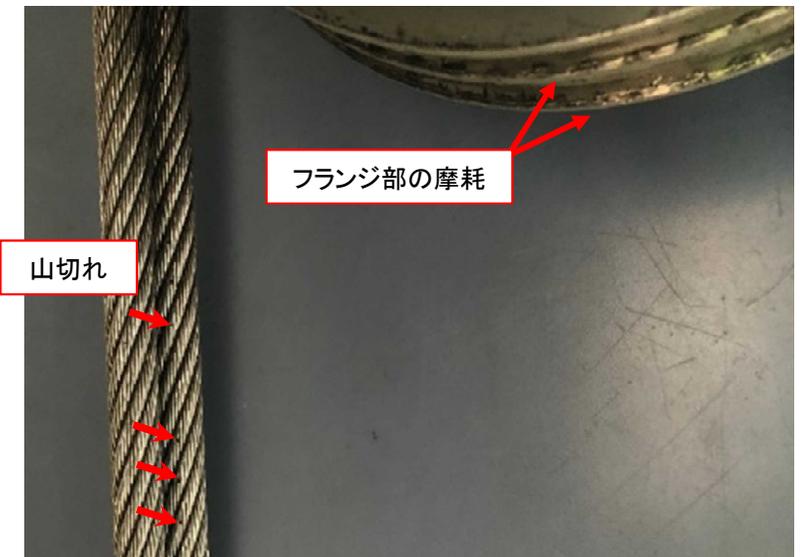
写真3 試験後のドアワイヤ及び滑車

○耐久試験後のドアワイヤ及び滑車の状態を確認したところ、事故機と同様にドアワイヤの山切れが2列生じており、滑車フランジ部の摩耗も見られた(写真3)。
