# 千葉県柏市内エレベーター事故調査報告書

平成31年3月

社会資本整備審議会

発生日時：平成30年4月24日（火）15時20分ごろ

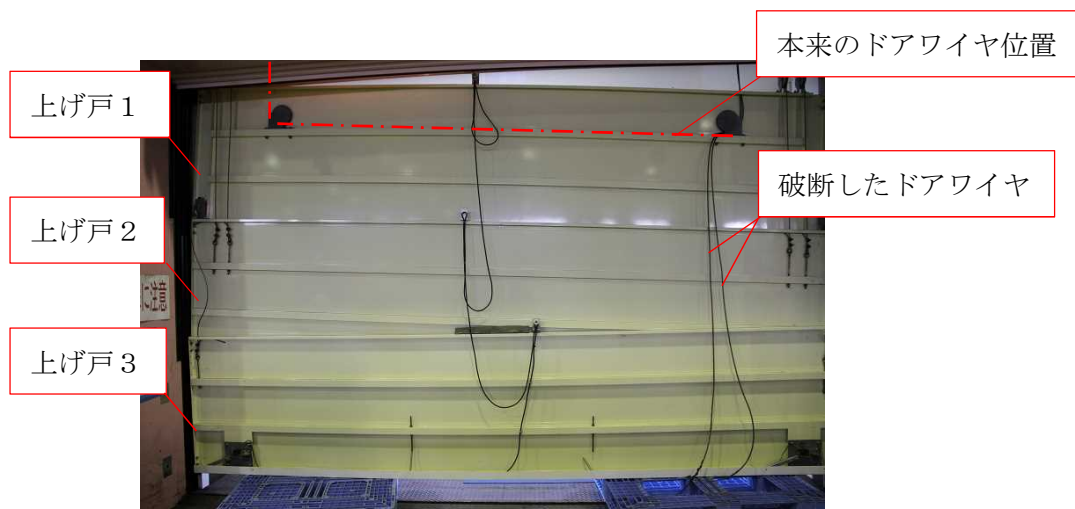
1階において、利用者がかご内に荷物を積み込んでいたところ、かご戸が落下し、かご戸とかご床に挟まれた。乗場側からかご戸を確認したところ、ドアワイヤが2本とも破断していた（写真1）。

写真1 事故発生後のかご戸（乗場側から撮影）

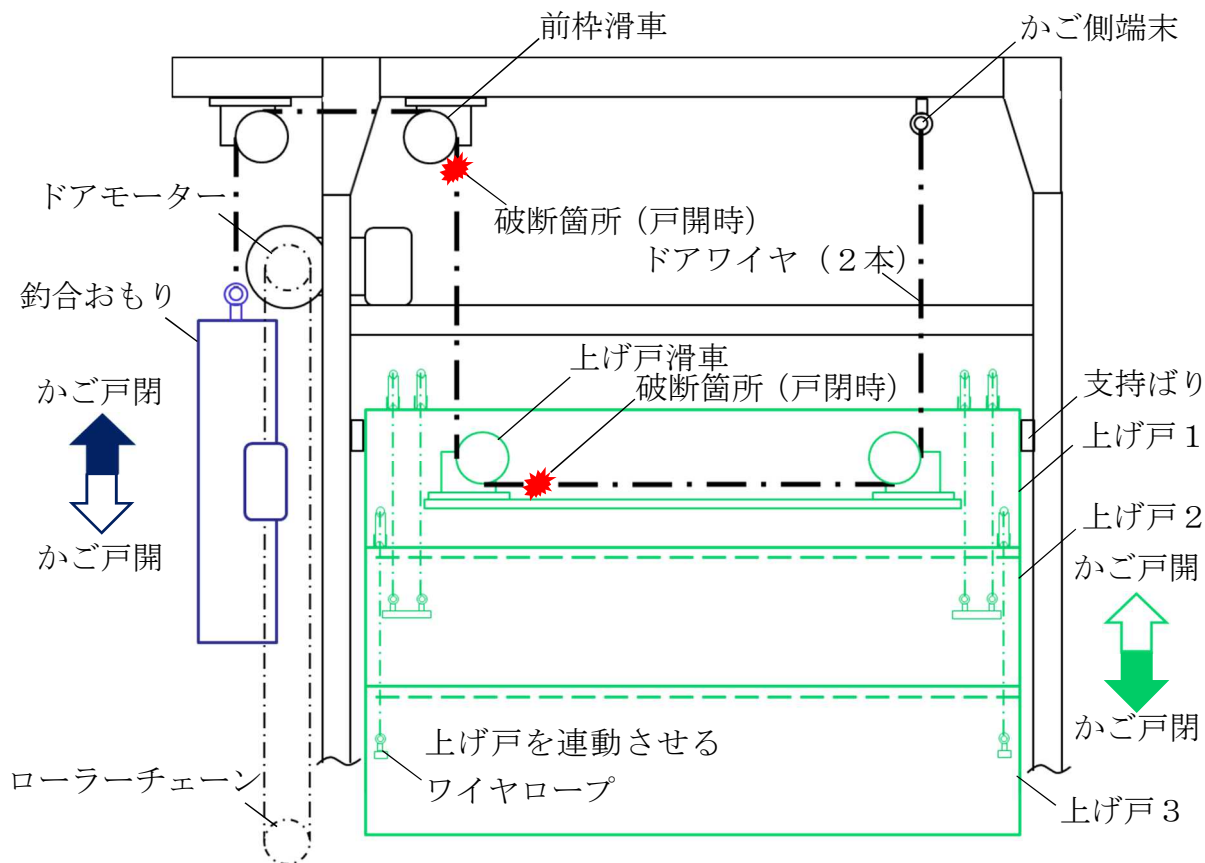
- (1) 事故機のかご戸総重量は382kgであり、利用者と接触した上げ戸3の単体重量は118kgである。かご戸について、簡略化した構造を図1に示す。ドアワイヤが、上げ戸滑車と前枠滑車の間で破断していた。
- (2) 事故機のかご戸開閉機構は、3枚の上げ戸、上げ戸滑車(2個)、前枠滑車(2個)、ドアワイヤ(2本)、釣合おもり、ローラーチェーン及びドアモーターで構成されている。上げ戸は2本の並行に張られたドアワイヤを介して2:1ローピングで釣合おもりと連動しており、ドアモーターで釣合おもりを昇降させることで上げ戸1が上下に動き、開閉する構造となっている。また、上げ戸2は上げ戸1上部の滑車を介して支持ばりにワイヤロープで連結、上げ戸3は上げ戸2上部の滑車を介して上げ戸1下端にワイヤロープで連結されており、上げ戸1が上下に動くとき各々上げ戸上部の滑車の位置と連動する構造である。

図1 かご戸の開閉構造

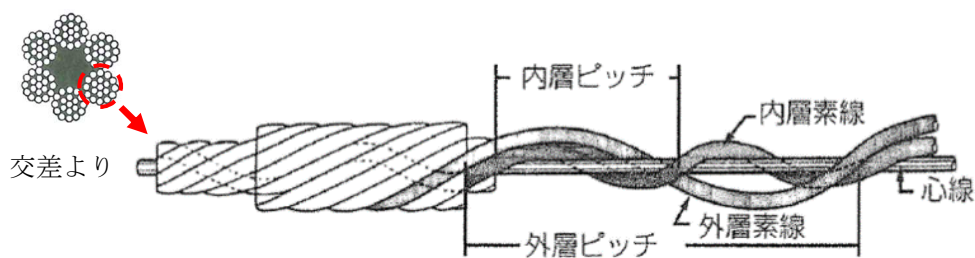
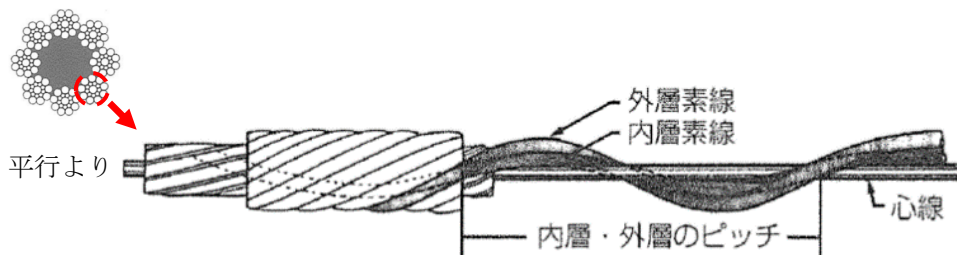
図2 ワイヤロープのより方

- (3) 平成29年10月14日に実施したかご戸の改修工事において、ドアワイヤのロープ径(ロープ種別,より方)を6mm(A種,交差より)から8mm(E種,平行より)に仕様変更している(表1,図2)。破断したドアワイヤは、平成30年1月27日にテナントの退去に伴う原状回復工事を実施した際、交換されたものである(8mm→8mm)。

※内層ピッチと外層ピッチが異なるため、内層素線と外層素線が点接触となる（接触圧高）。

※内層ピッチと外層ピッチが同じであるため、内層素線と外層素線が線接触となる（接触圧低）。

クマリフトは、ドアワイヤの寿命を改善するため、接触圧の軽減を目的として、内層素線と外層素線が点接触となる交差よりではなく、線接触となる平行よりのドアワイヤに変更する。

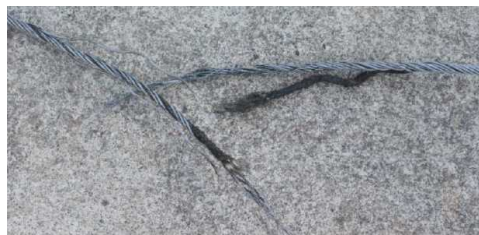
- (1) ドアワイヤは、N o. 1 及びN o. 2 共にかご側端末から4.3m付近で破断していた（写真2，図3）。
- (2) N o. 1 とN o. 2 のドアワイヤにおいて、素線の山切れ区間がほぼ一致しており、かご側端末から概ね0.5～1.4m及び3.8～6.2mの区間で発生していた（図3）。また、同じ区間で谷切れも1ピッチ当たり2～3本発生していた。
- (3) かご側端末から5.25m付近では、山切れが長手方向に2列生じており、ドアワイヤの中心からの成す角度は、125°程度であった（写真3）。
- (4) 山切れの素線切れ断面が直角切れ（素線軸に対して直角）で平滑なため、金属疲労の進行が原因と考えられるとのことである（写真3）。
- (5) ドアワイヤ破断部の素線切れ断面の分類について、外層線はほぼ全てが直角切れであり金属疲労の進行が原因であったが、内層線は引張切れによる絞り破面が支配的であり、外層線が金属疲労で切れた後に素線軸方向の引張力で内層線が切れたものと考えられる（表4，図4）。

写真2 破断したドアワイヤ（事故機）

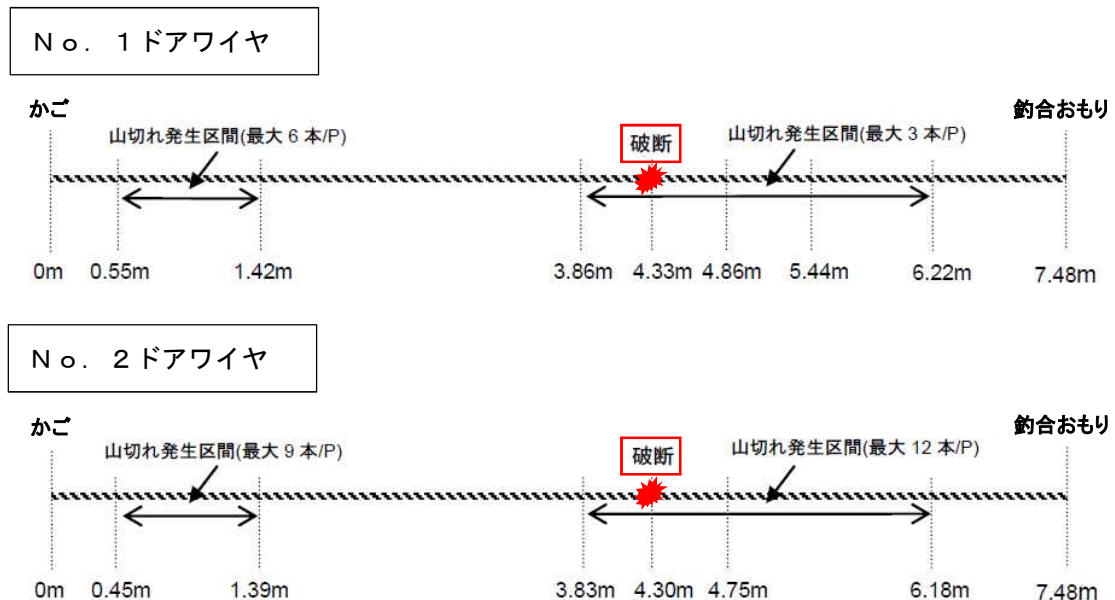
図3 ドアワイヤの素線切れ及び破断箇所

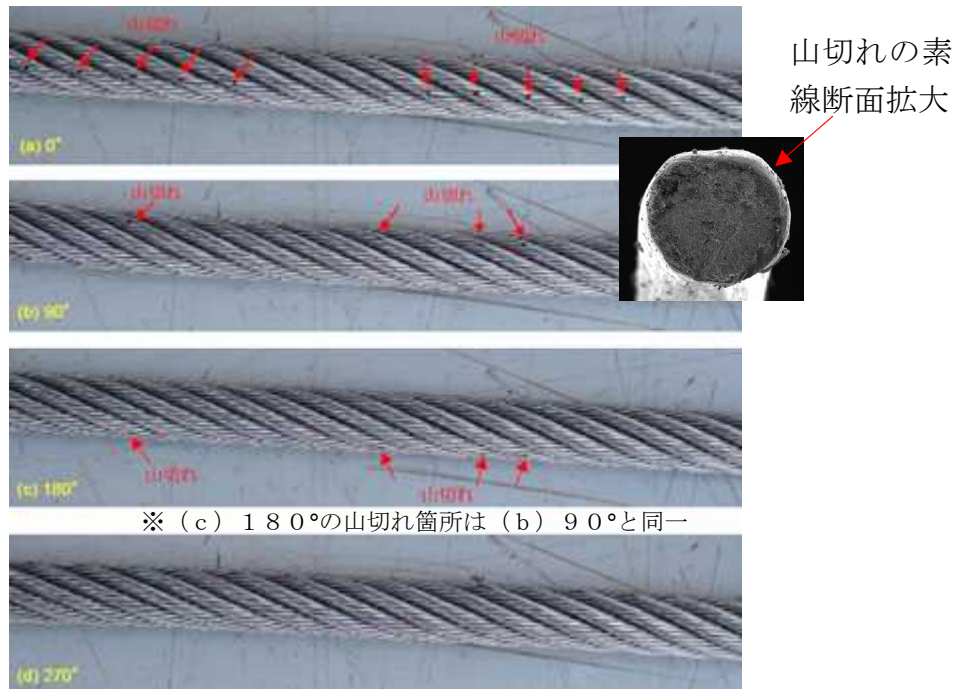
写真3 ドアワイヤ山切れ発生部外観 (No. 1、5. 25m位置)

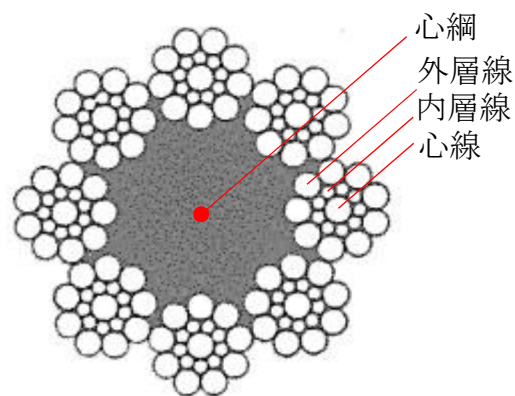
図4 ドアワイヤ断面

外層線	内層線	心線	計
直角切れ (金属疲労)	70	13	7	90
引張切れ (張力過大)	2	59	1	62
斜め切れ (ねじ切り※)	0	0	0	0

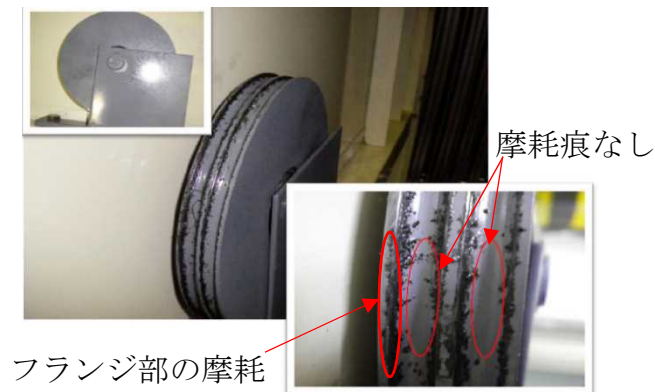
- (2) ドアワイヤの仕様変更時にロープ径を6 mmから8 mmに変更しているが、滑車の直径や溝の直径は変更していない。
- (3) 事故機の上げ戸滑車を確認したところ、ドアワイヤをかける溝の底部に摩耗がほとんど見られず、フランジ部に摩耗が見られた(写真4)。ドアワイヤの製造業者の見解として、ドアワイヤは溝に納まらず、フランジ部と接触し続けて摩耗したことが疲労を促進したと推定されるとのことである(図5)。

写真4 上げ戸滑車の状態 (事故機)

また、2.4.3より、ドアワイヤのロープ径を大きくした際、滑車を変更しなかったため、ドアワイヤが滑車の溝に納まらず、フランジ部と接触し続けて摩耗したことが疲労を促進し、早期に破断したものと推定される。

さらに、保守点検時にドアワイヤを交換する場合は、滑車の溝径に適合したドアワイヤを使用するよう周知徹底する。

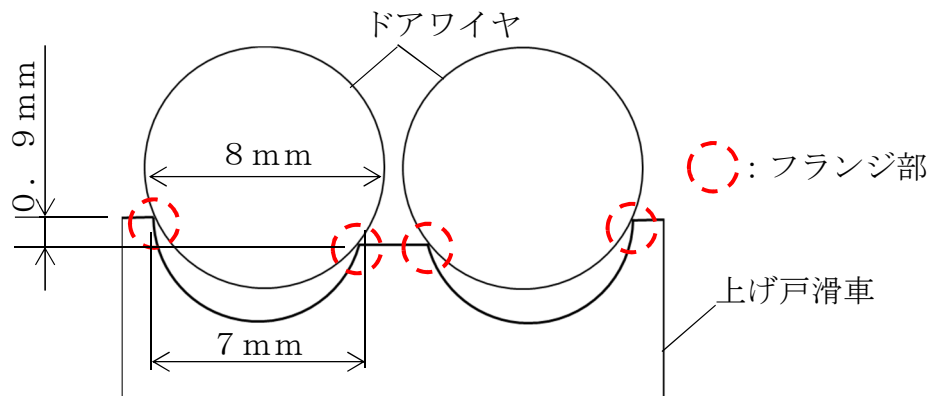
図5 上げ戸滑車とドアワイヤの関係

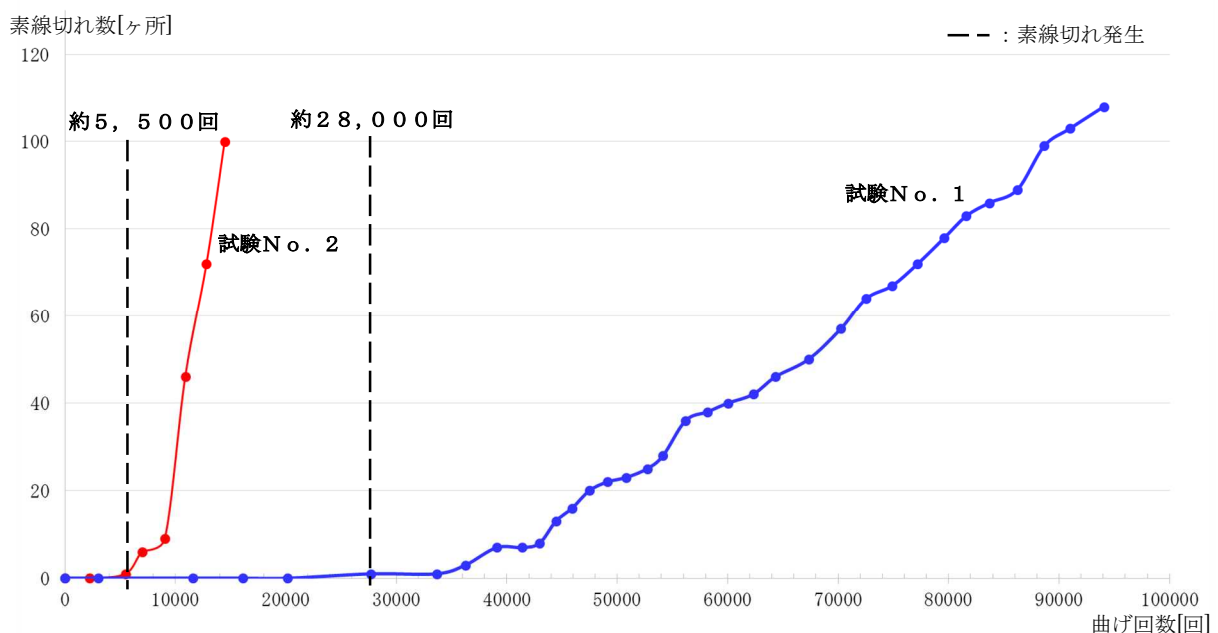
試験結果について、素線切れが発生し始めた際の曲げ回数が、試験No. 1では約28,000回に対し、試験No. 2では約5,500回であることから、事故機のドアワイヤ仕様変更の影響により、早期に素線切れが発生することがわかった。

また、試験No. 2において素線切れが始まった後、急激に素線切れが増加していることから、短期間でドアワイヤが破断したものと推定されるとのことであった。

図7 耐久試験結果 (No. 1 及び No. 2)

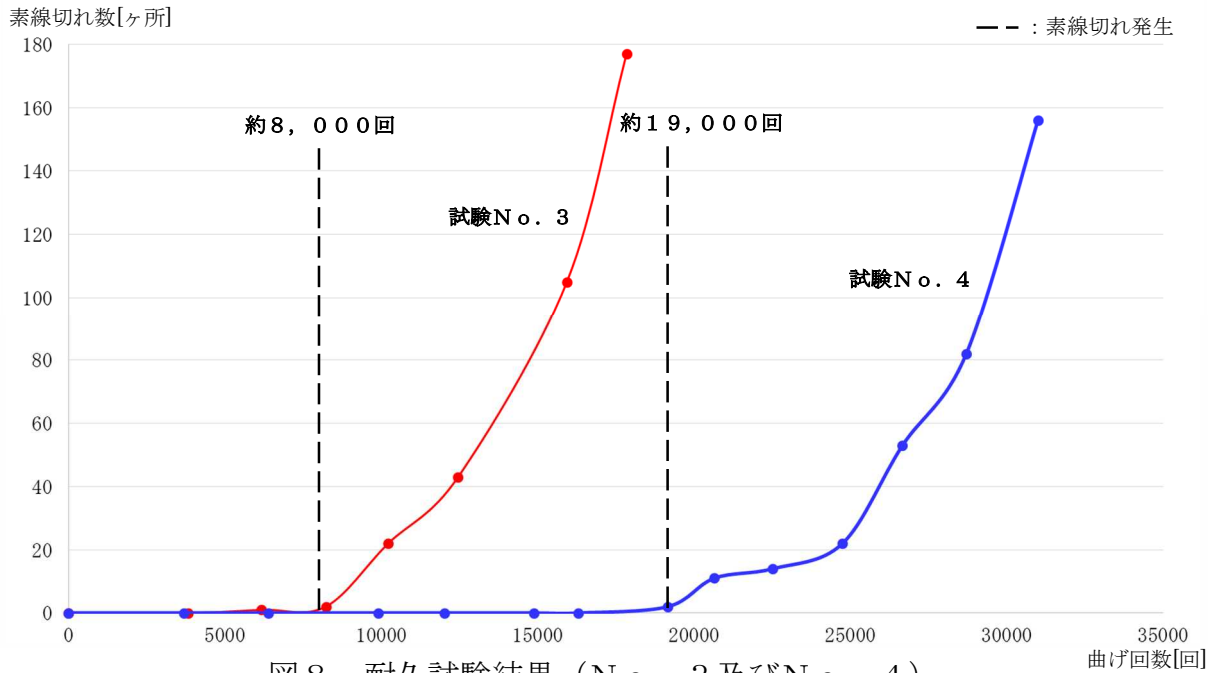
さらに、素線切れが発生し始めた際の曲げ回数が、試験No. 3では約8,000回に対し、試験No. 4では約19,000回であることから、交差よりから平行よりにドアワイヤの仕様を変更することで、耐久性が向上することがわかった。

図8 耐久試験結果 (No. 3及びNo. 4)

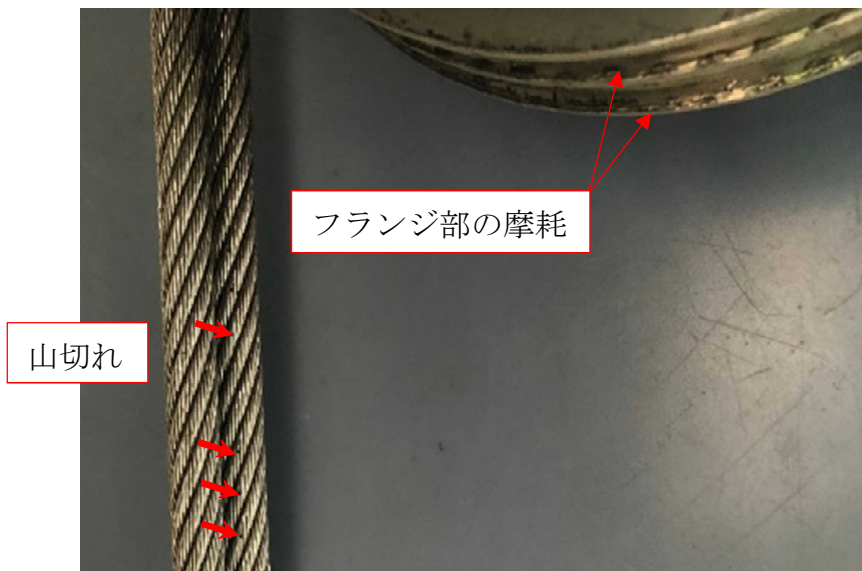
耐久試験後に試験No. 2のロープ及び滑車の状態を確認したところ、事故機と同様にドアワイヤの山切れが長手方向に2列生じており、滑車フランジ部の摩耗も見られた(写真5)。

写真5 試験後のドアワイヤ及び滑車
