改善箇所説明図

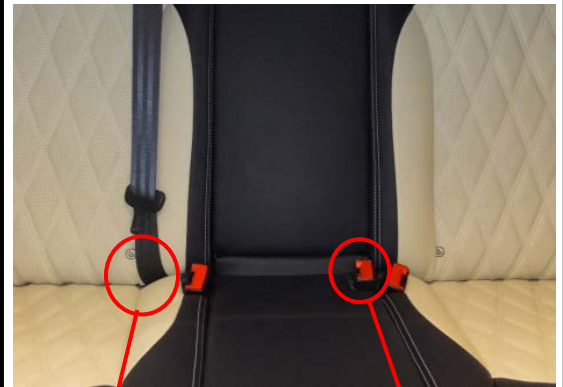
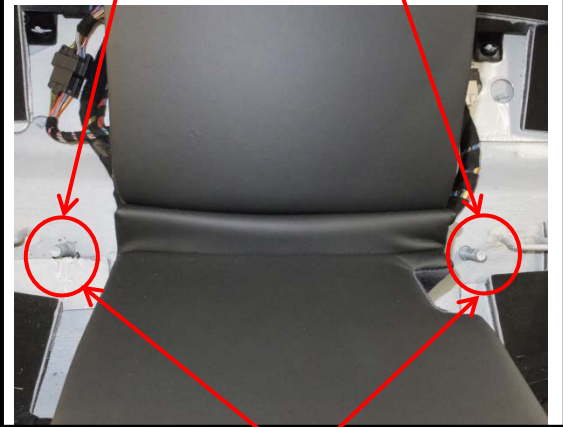
スタッドボルト取付け位置（シート裏側）

スタッドボルト（2カ所）

後席中央シートベルトおよびバックルが取り付けられているボディーパネルの強度が不足しているため、後席左右のいずれか、もしくは両方の座席に乗員が着座している場合、車両衝突時に当該パネルが損傷し、後席中央座席の乗員を適切に拘束することができないおそれがある。

全車両、ボディーパネルを点検し、補強板が取り付けられていないものは補強板を取り付ける。

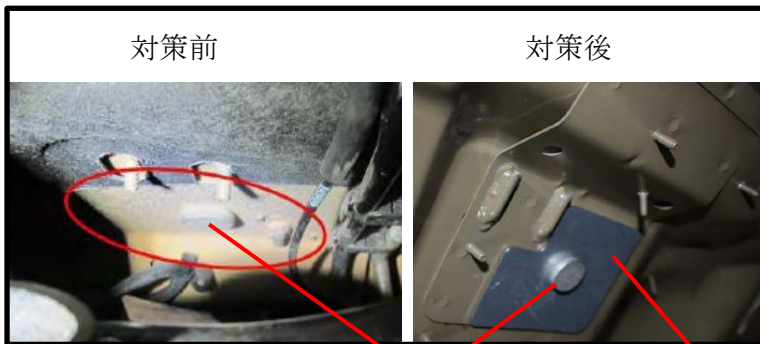
対策前

対策後

スタッドボルト頭部

補強板
