## 改善箇所説明図

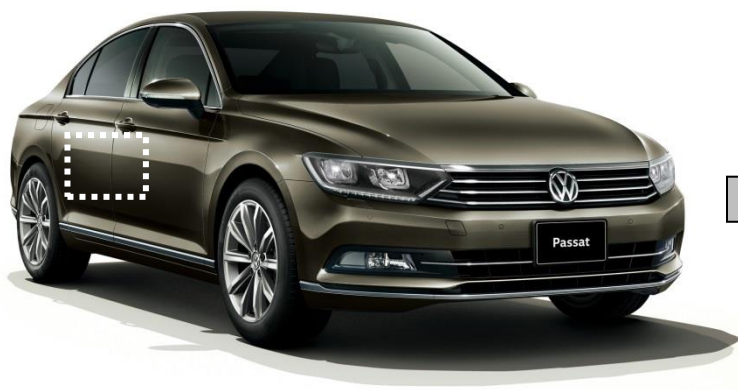
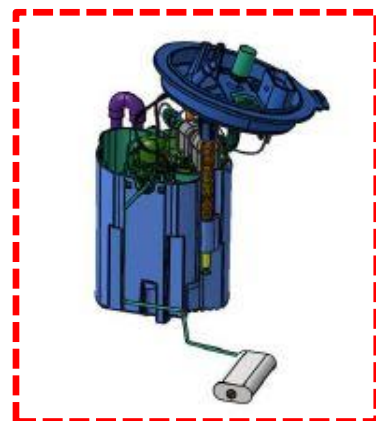
燃料ゲージ付き燃料ポンプ

は、対策する部品を示す

燃料タンクに取り付けられている燃料ゲージ付き燃料ポンプにおいて、使用環境の検討が不十分なため、外気温などの影響により燃料タンクが膨張した際に当該ポンプが傾くことがある。そのため、燃料の残量を正しく検出できなくなる、または燃料を供給できなくなり、最悪の場合、走行中にエンストするおそれがある。

全車両、燃料ゲージ付き燃料ポンプを対策品に交換する。
