# 熊本地震における建築物被害の原因分析を行う委員会

## 報告書 概要

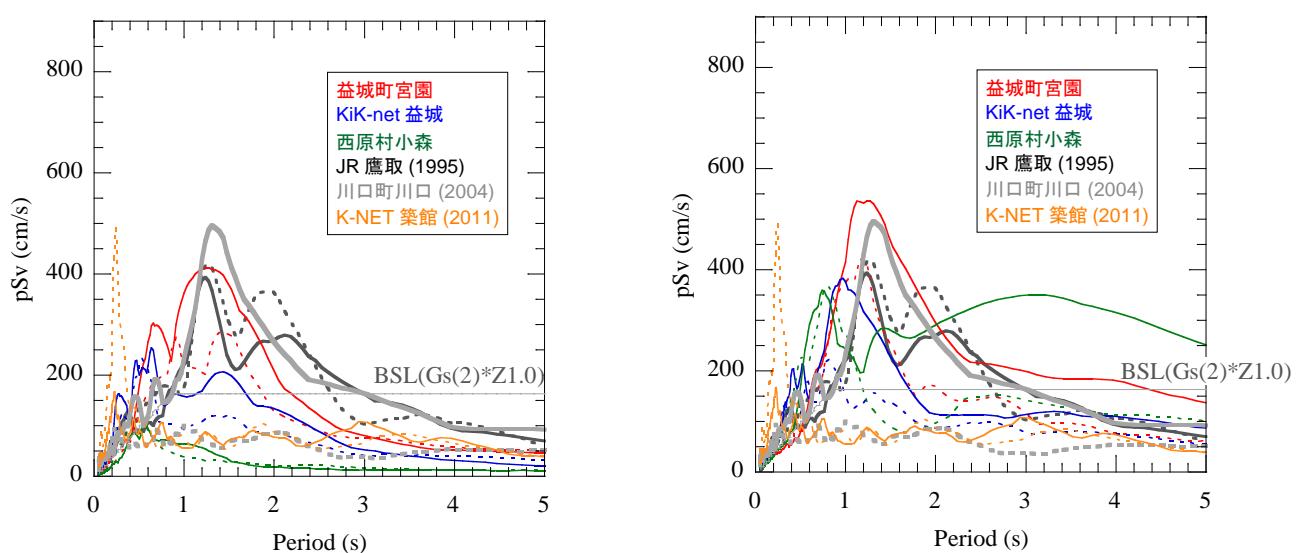
図 1 擬似速度応答スペクトルの比較

25 気象庁、国立研究開発法人防災科学技術研究所（K-NET 及び KiK-net）、及び熊本県等の震度計で多くの強震観測記録が得られ公開されている。震度 7 が観測された益城町および西原村で得られた地震動は、周期 1 ~ 2 秒の範囲で、前震については JR 鷹取(1995) 等の過去地震と同程度かそれ以下であったが、本震については過去地震を超える記録が観測されている（図 1 参照）。熊本市及び宇土市の本震記録も告示スペクトルを上回っていた。

(左：前震、右：本震、破線は NS 方向、実線は EW 方向を表す。

「BSL(Gs(2)\*Z1.0)」は建築基準法令における地表面（第 2 種地盤、Z = 1.0）の地震動に対応）

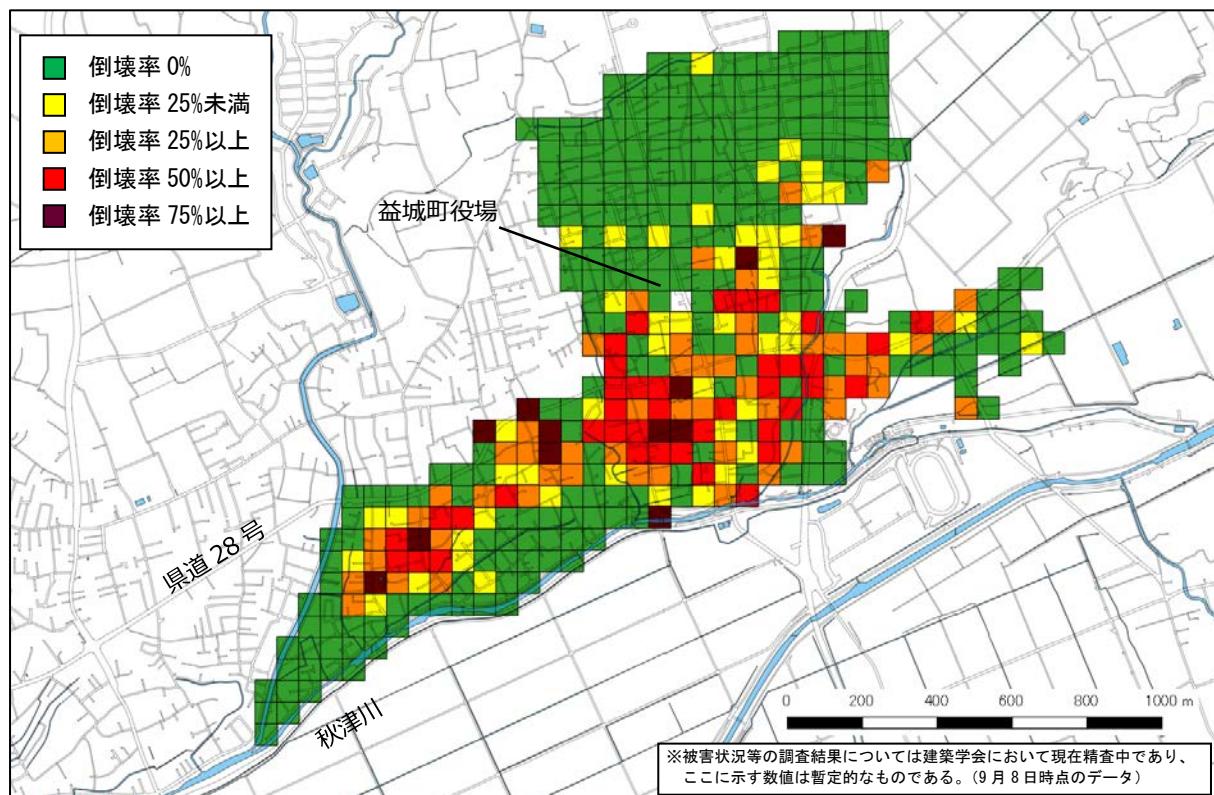
図2 学会悉皆調査結果による倒壊率の分布

- ・倒壊率は県道の南側で高く、調査エリアの北東の辻の城地域と、南側の秋津川に近い地域では低い傾向にある（図2参照）。
- ・県道の南側では、倒壊・崩壊した建築物が古くから宅地であった段丘面に多く存在し、氾濫平野・旧河道には少なかった。
- ・倒壊建物の位置は20世紀初頭の住宅地と一致する傾向にあった。

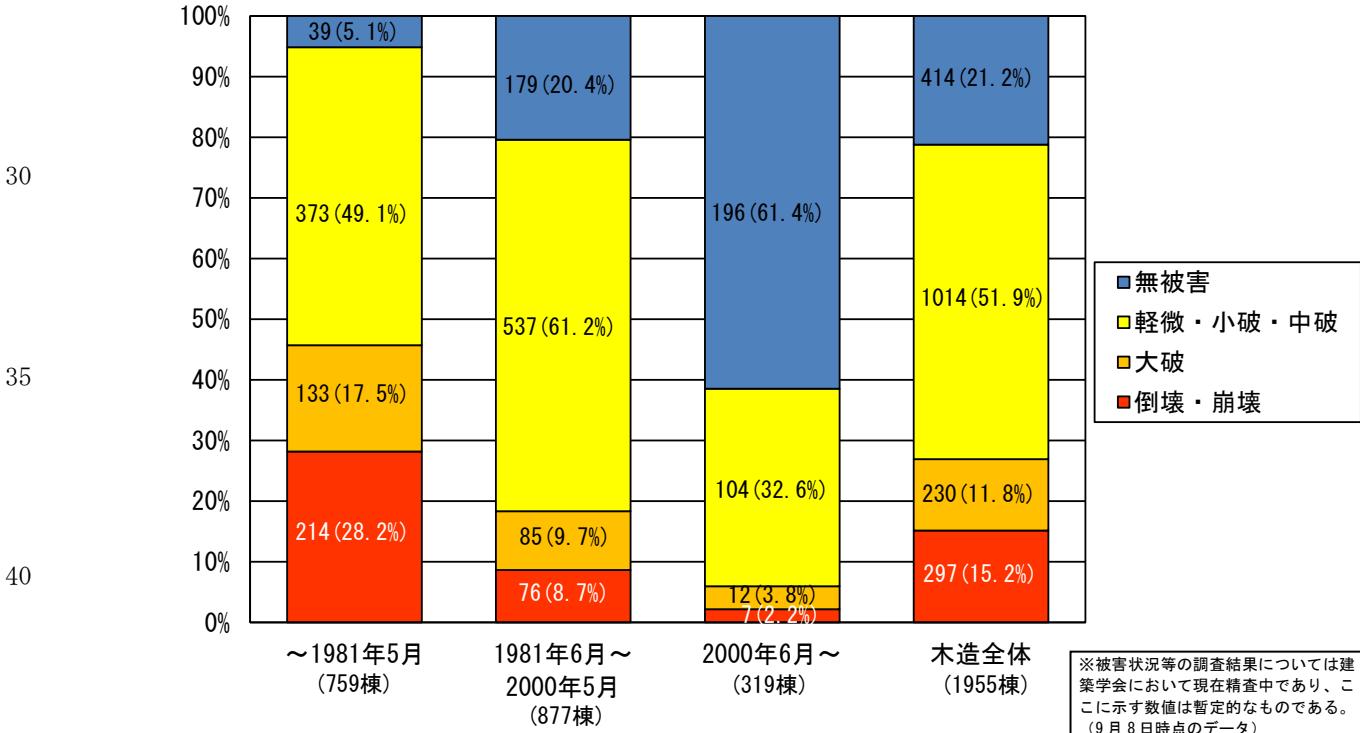
図3 学会悉皆調査結果による木造の建築時期別の被害状況

- ・学会悉皆調査によれば、新耐震基準導入以降に比べて、それ以前（旧耐震基準）の木造住宅の被害率が顕著に大きい。新耐震基準導入以降では、2000年接合部等の基準の明確化以降の木造住宅の被害率が、それ以前（昭和56年基準）の被害率と比較して小さい（図3参照）。
- ・益城町における国総研・建研の調査により、倒壊・崩壊が確認され、接合部の状況等が確認できた昭和56年基準の木造住宅全てについて、2000年に明確化された基準の接合部仕様を満たしていないことを確認した。また、接合部仕様以外の被害を大きくしたと考えられる要因として、地盤変状、隣棟の衝突、蟻害等がみられた。
- ・学会悉皆調査範囲において倒壊が確認された2000年以降の木造住宅7棟のうち3棟は接合部仕様が不十分であり、1棟は敷地の崩壊、基礎の傾斜等が確認された。残る3棟については、明確な被害要因が確認できず、震源や地盤の特性に起因して局所的に大きな地震動が作用した可能性が考えられる。
- ・学会悉皆調査範囲において前震で倒壊・崩壊したと確認された木造住宅に2000年以降のものは存在せず、昭和56年基準の木造住宅5棟すべてについて、不十分な接合部の仕様、隣接建物の倒壊等を確認した。
- ・学会悉皆調査範囲内の住宅性能表示制度を活用した木造住宅のうち、耐震等級が3であった16棟は14棟が無被害、2棟が軽微又は小破の被害であった。
- ・西原村では、旧耐震基準と推測される木造住宅の倒壊・崩壊と、傾斜地における敷地の被害や擁壁の崩壊が多数確認された。
- ・南阿蘇村では、2階建て木造アパート7棟の倒壊が確認されたが、柱脚・柱頭等の端部が確認できたものの多くは釘打ち程度の比較的軽微な接合方法であった。
- ・熊本市内等で倒壊・大破の木造住宅が数棟確認されたが、旧耐震基準と推定されるものの被害が多かつた。

- 旧耐震基準（新耐震基準導入以前のものをいう。以下同じ。）の木造建築物については、過去の震災と同様に新耐震基準導入以降の木造建築物と比較して顕著に高い倒壊率であった。必要壁量が強化された新耐震基準は、旧耐震基準と比較して、今回の地震に対する倒壊・崩壊の防止に有効であったと認められ、旧耐震基準の木造建築物については、耐震化の一層の促進を図ることが必要である。
- 新耐震基準導入以降の木造建築物では、接合部の仕様等が明確化された2000年以降の倒壊率が低く、接合部の仕様等が現行規定どおりのものは、今回の地震に対する倒壊・崩壊の防止に有効であったと認められる。このため、2000年に明確化された仕様等に適合しないものがあることに留意し、被害の抑制に向けた取り組みが必要である。
- 大きな被害のあった益城町中心部においても、住宅性能表示制度に基づく耐震等級（構造躯体の倒壊等防止）が3のものには大きな損傷が見られず、大部分が無被害であった。このため、木造住宅に関して消費者に向けてより高い耐震性能を確保するための選択肢を示す際には、住宅性能表示制度の活用が有効と考えられる。
