## 改善箇所説明図

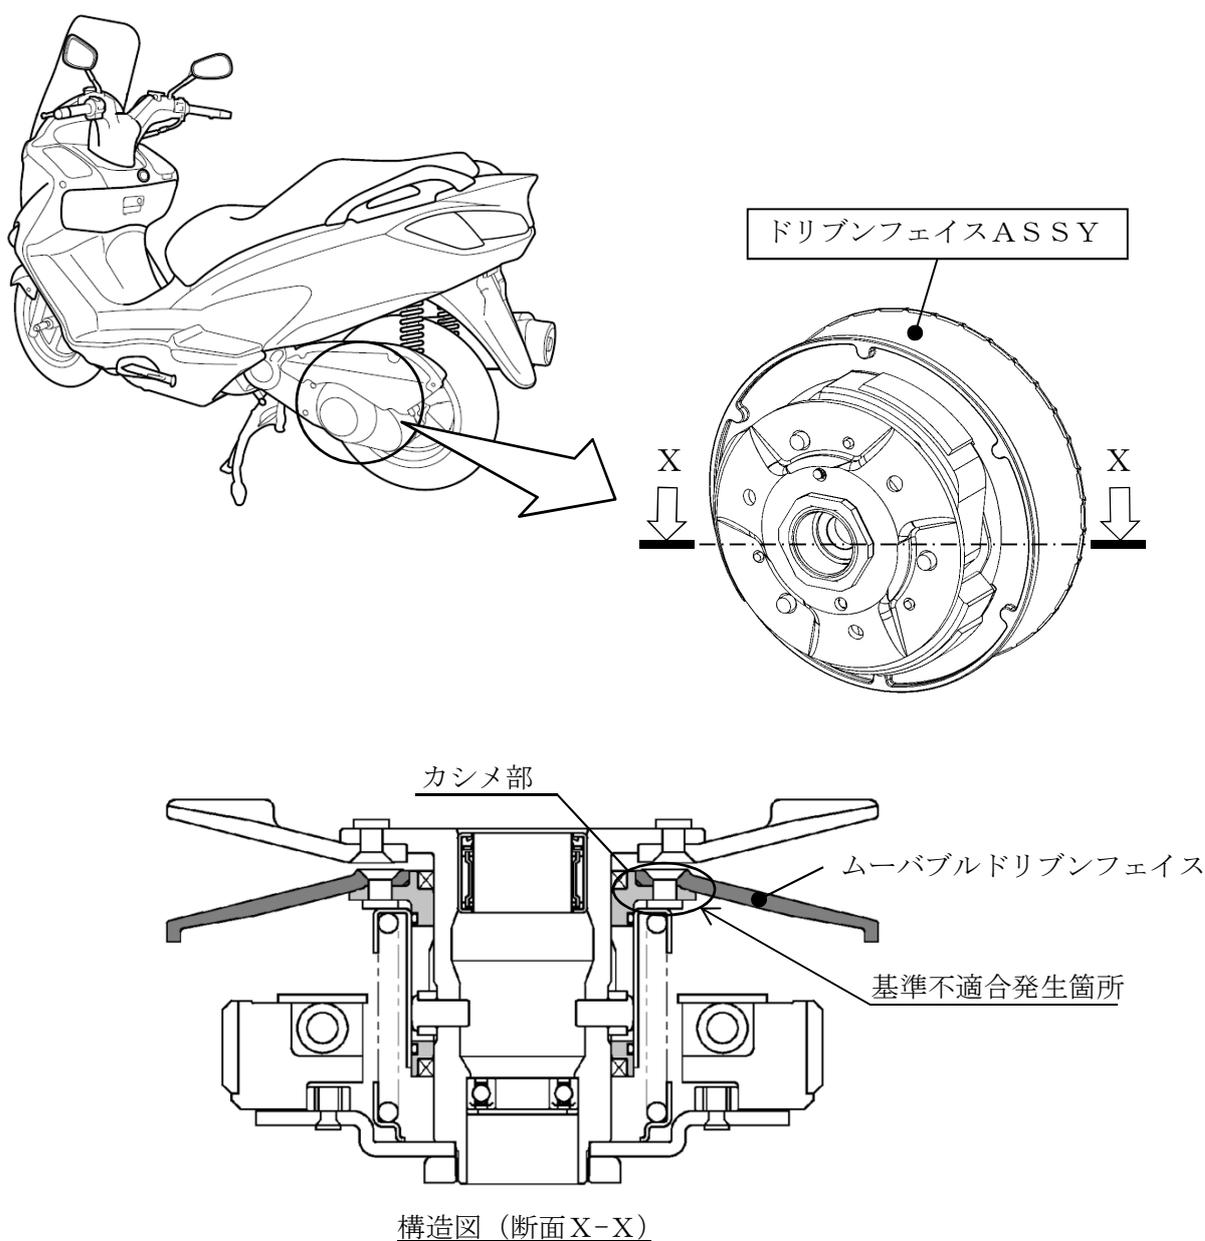
動力伝達装置のムーバブルドリブンフェイスにおいて、当該フェイスのカシメ締結が不適切なため、カシメ部にガタが生じている。そのため、加速時にカシメ部に過大な応力が生じ、最悪の場合、当該フェイスが破損して走行不能になるおそれがある。

全車両、ドリブンフェイスASSYを良品と交換する。

識別：車わく（車台番号打刻位置付近）に緑色のシールを貼付する。
