改善箇所説明図

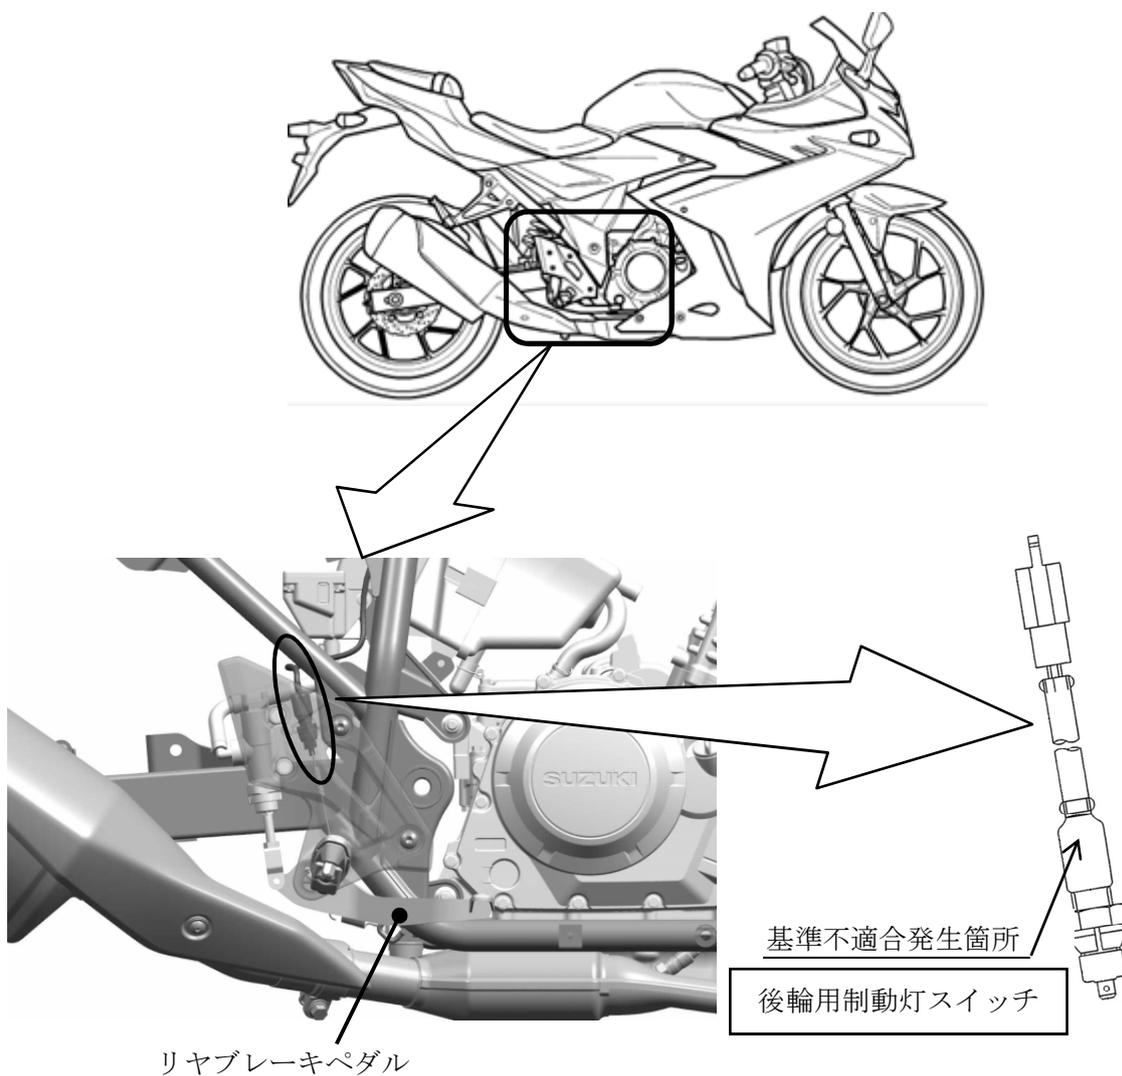
後輪用制動灯スイッチの構成部品の材質が不適切なため、スイッチ内部に浸入した雨水等により当該部品に錆が発生することがある。そのため、そのまま使用を続けると、接点部の導通不良または可動接点の作動不良により、制動灯が不灯または常灯となるおそれがある。

全車両、後輪用制動灯スイッチを対策品に交換する。

識別：車わく（ヘッドパイプ右側付近）に青色のシールを貼付する。
