改善箇所説明図

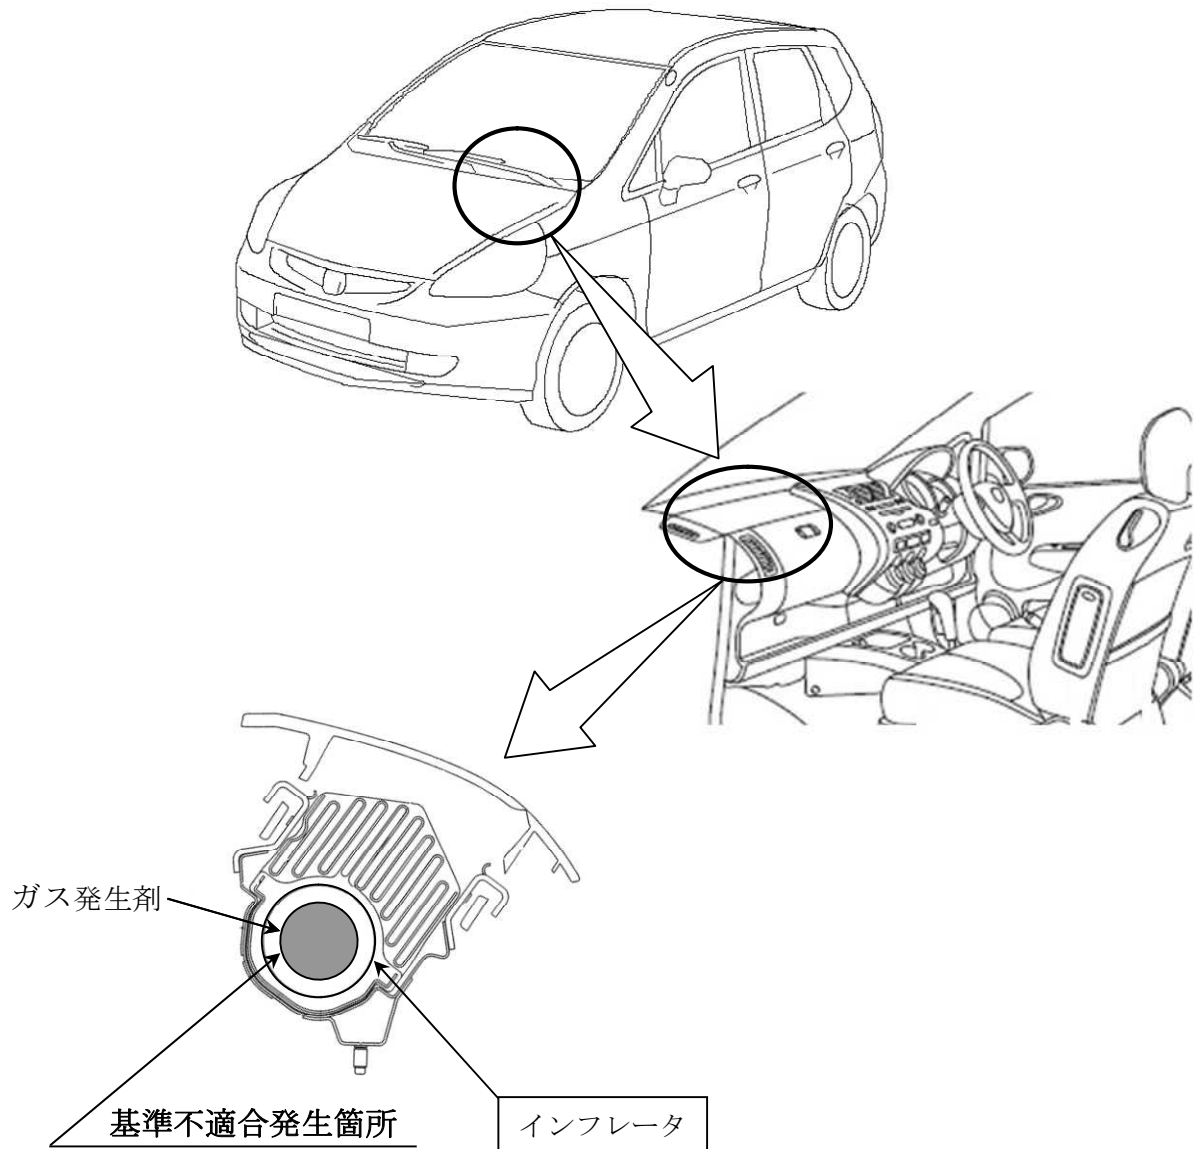
助手席側のエアバッグのインフレーター（膨張装置）において、環境温度および湿度変化の繰り返しによりガス発生剤が劣化することがある。そのため、エアバッグ展開時にインフレーター内圧が異常上昇して、インフレーター容器が破損するおそれがある。

全車両、助手席側エアバッグのインフレーターを対策品と交換する。

識別：助手席側ドアストライカー上側ボルト頭部に黄色ペイントを塗布する。
