改善箇所説明図

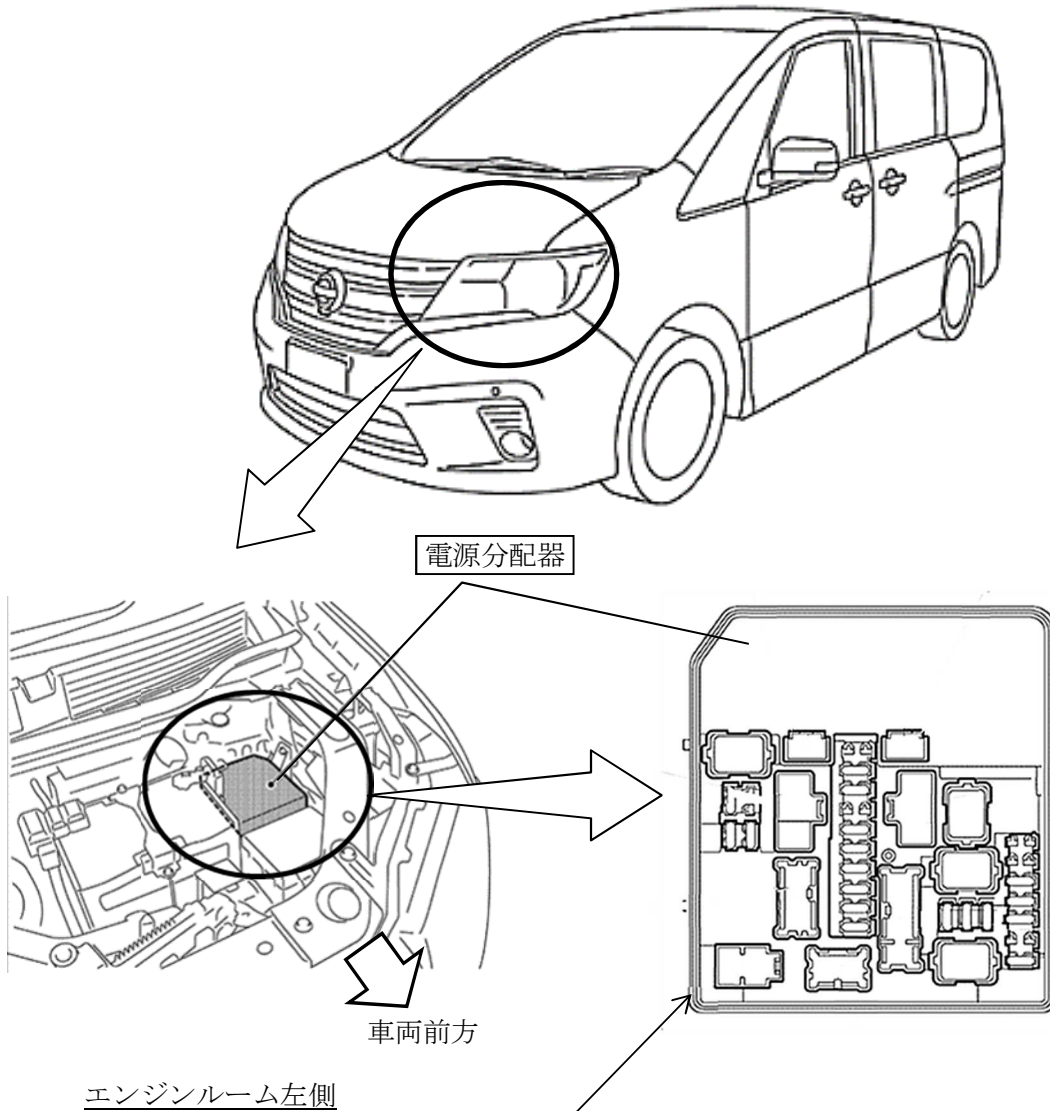
基準不適合発生箇所

電源分配器の基板において、製造設備の管理が不適切なため、不要な半田が付着した状態で防湿材がコーティングされたものがあり、使用過程においてコーティングに亀裂が発生することがある。そのため、高湿環境下において電極間の微細な導通が発生して電極成分が移動し、短絡回路が形成されると、短絡電流の発熱によって、最悪の場合、車両火災に至るおそれがある。

全車両、当該電源分配器を確認し、対象部番の部品は対策品と交換する。

識別：金色のシールをモデルナンバープレートの右横に貼り付ける。
