## 5. 建築物、宅地の被害状況とその要因

### 5.1. 建築物、宅地の被害状況

## 5.2. 各被害要因が建築物、宅地に与えた影響の分析結果と安全対策の必要性

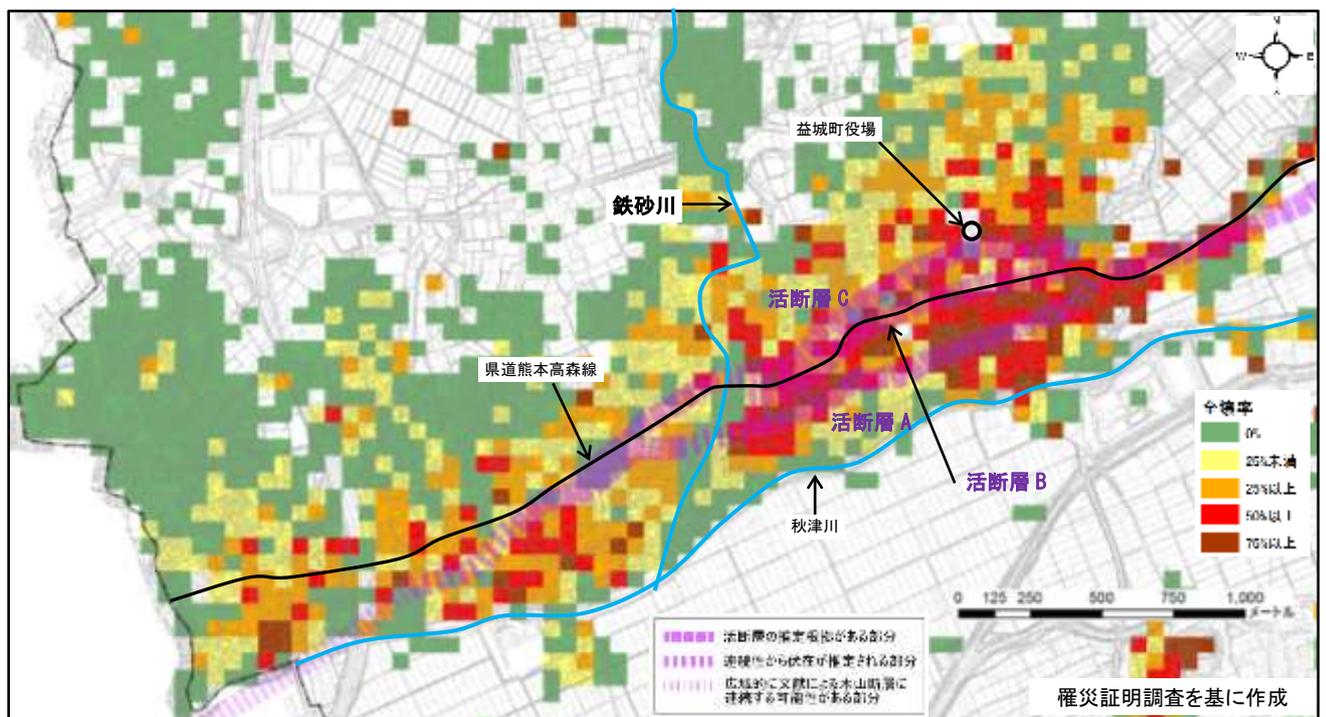
図5-1 罹災証明調査による建築物の全壊率の分布と活断層位置

壊率は県道熊本高森線の南側で50%以上のエリアが多く、北側のエリアでも点在している。また、鉄砂川よりも東側のエリアは、西側に比べ全壊率が高くなっている（図5-1）。

活断層の位置との関係では、鉄砂川の東側のエリアでは、活断層A B間で被害が大きい傾向にある。一方、鉄砂川よりも西側では、活断層Aの南側で被害が大きい傾向にある。

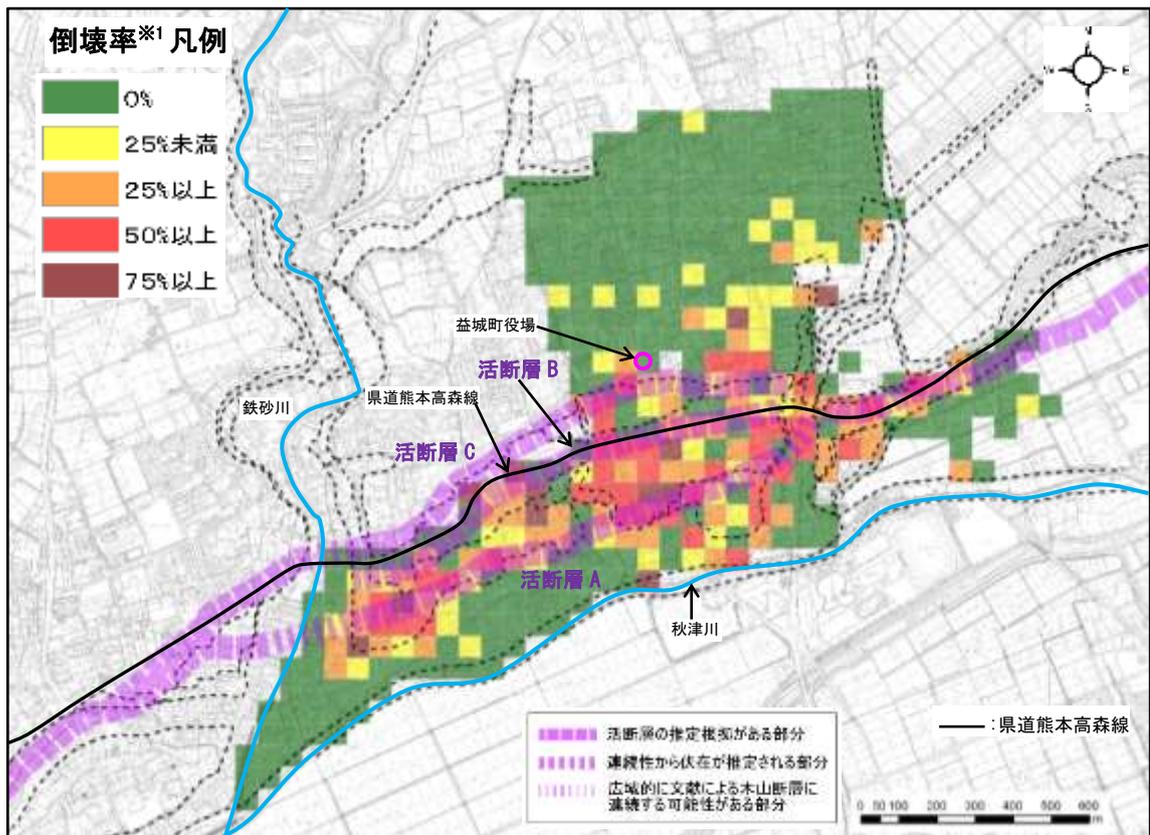
図5-2 悉皆調査結果による倒壊率の分布と活断層位置

倒壊率については県道熊本高森線の南側で50%以上のエリアが多く、北東の辻の城地域と南側の秋津川に近い地域では0%のエリアが多くなっており、大破率については県道の北側～益城町役場周辺にも50%以上のエリアが広がっている。罹災証明調査(図5-1)の全壊率は、悉皆調査の大破率(図5-3)に相当し<sup>※2</sup>、両図は同様な結果となっている。

活断層の位置との関係では、特に活断層A B間で被害が大きい傾向にある。

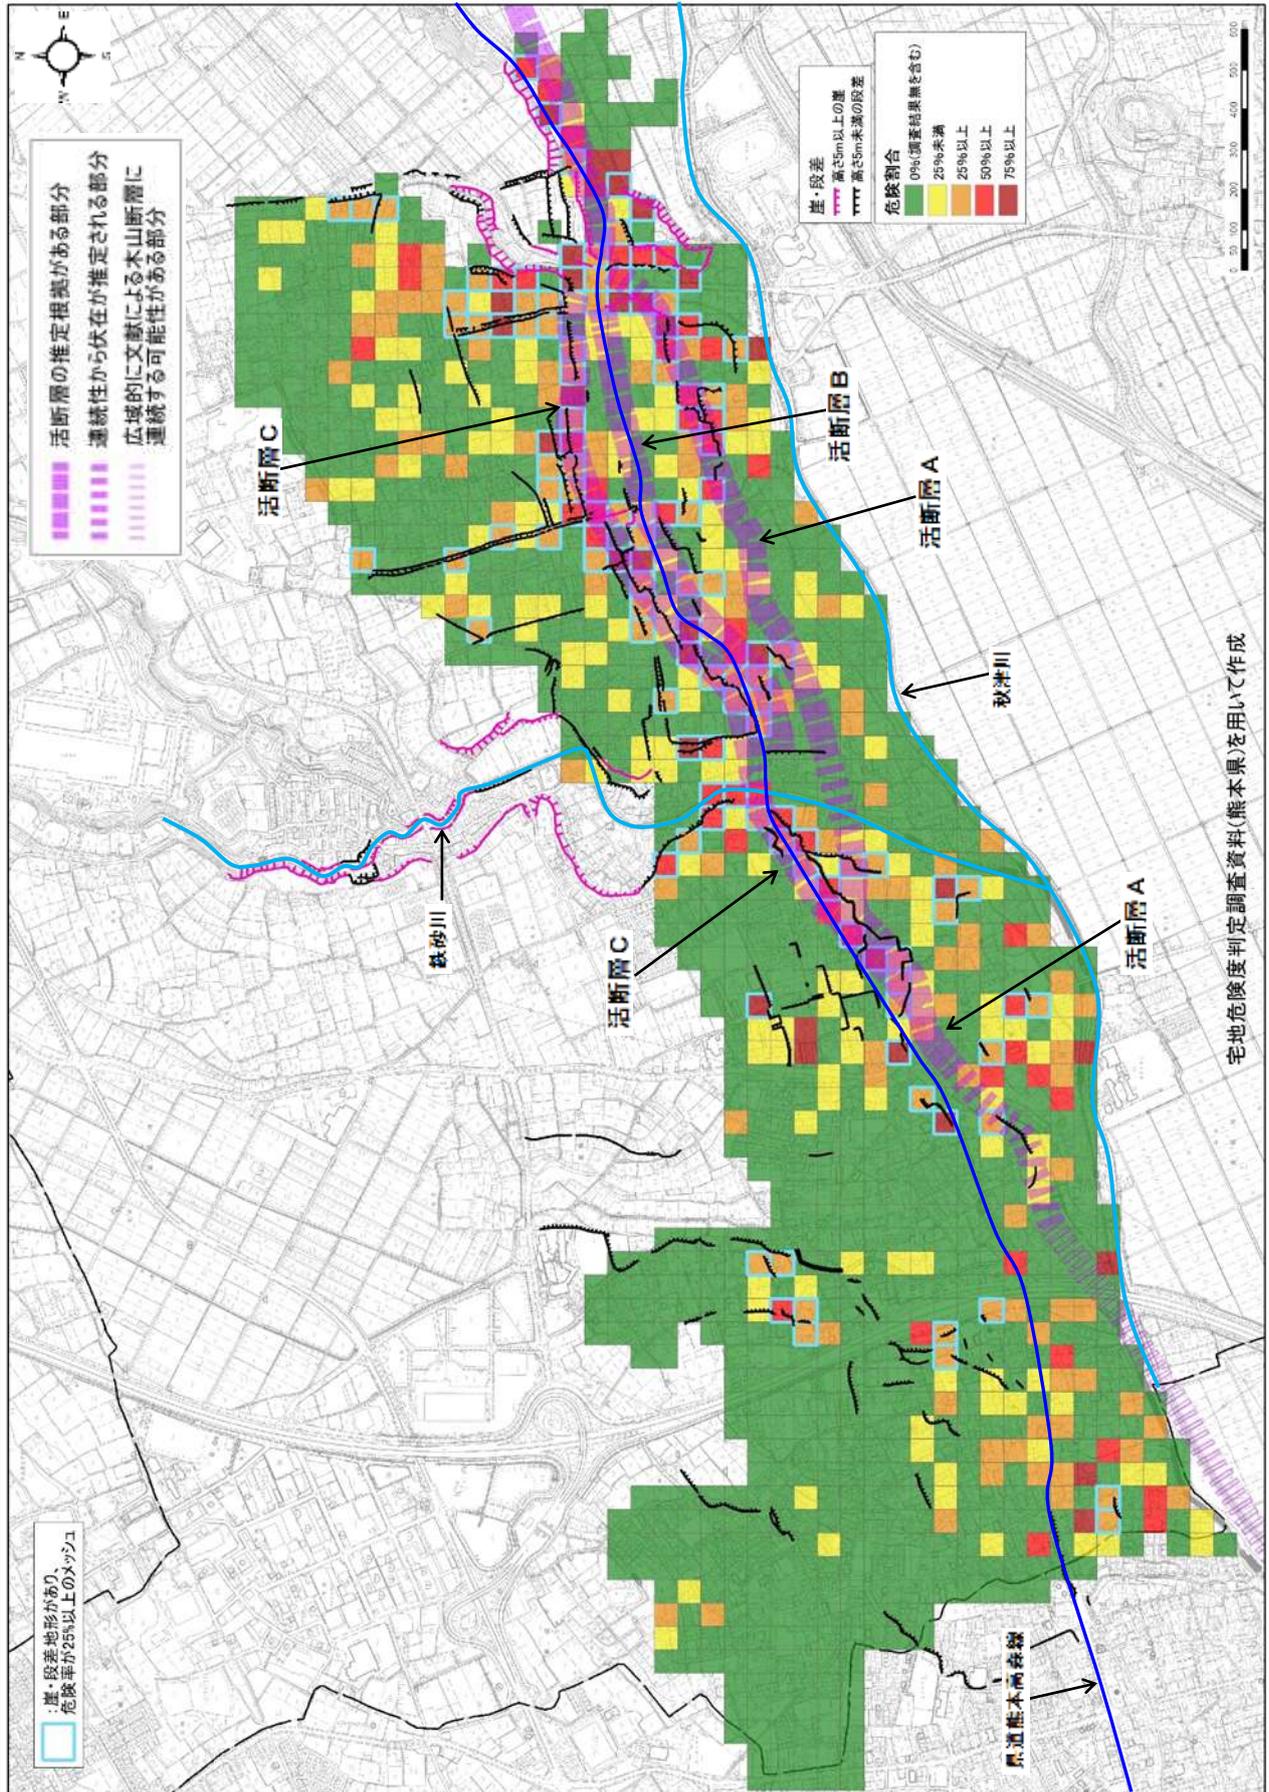
図 5-4 宅地危険度判定調査結果と活断層、崖・段差地形の位置

活断層を含むメッシュ全体の危険率は 24.8%と含まないメッシュ全体 9.8%の約 2.5 倍となっており（表 5-1）、活断層沿いで危険率が高くなる傾向が伺えるが、活断層上には図 5-4 に示すように崖・段差地形が多く見られる。そこで、崖・段差地形の有無に着目した危険率の比較を行うと、崖・段差地形を含むメッシュ全体での危険率は 22.3%であるのに対して含まない場合の危険率は 8.5%と約 2.6 倍であり（表 5-2）、崖・段差地形の影響も示唆される。これを踏まえ、活断層上のメッシュのみに着目して崖・段差地形を含む場合と含まない場合の危険率を算定すると、崖・段差地形を含む場合は 34.3%と、含まない場合の 18.8%の約 2 倍となった（表 5-1）。

また、今回の地震による変位量がほぼ同じであった活断層 B と C の比較では、崖・段差地形が多くみられる活断層 C の方が危険率は高く、さらに活断層 C の危険率は、変位量が最も大きかった活断層 A と比べても高いことから、崖・段差地形と宅地被害の関連が強いと考えられる（表 5-3）。なお、鉄砂川を境に東西で被害程度に差が認められるが、傾向は上記と同様である。

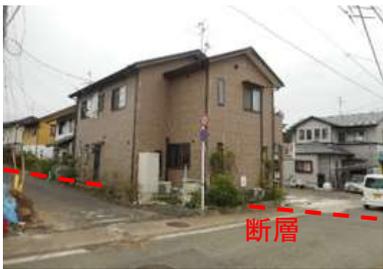
活断層 A		
No.	K8

断層変位量	横ズレ35cm	
建築年代	2000年以降	
構造形式	木造	
基礎形式	不明	
被害程度及び状況	【無被害】 建物の壁や基礎にクラックは確認できない	
No.	K9

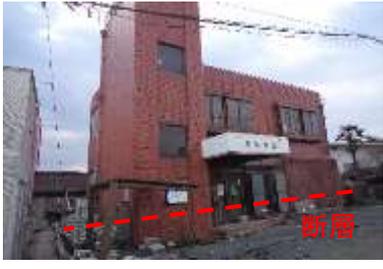
断層変位量	横ズレ10~20cm	
建築年代	1981年以前	
構造形式	RC造	
基礎形式	不明	
被害程度及び状況	【無被害】 宅盤にクラックが多くみられるが建物は無被害 背後の擁壁が倒壊	
No.	K10

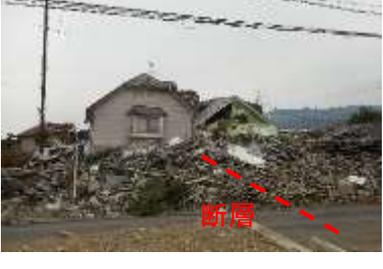
断層変位量	(確認できない)	
建築年代	1981~2000年	
構造形式	木造	
基礎形式	布基礎	
被害程度及び状況	【倒壊】 断層部で折れ曲がる状況は見られない 写真手前は1981年以前の建物で崩壊している	
No.	K12

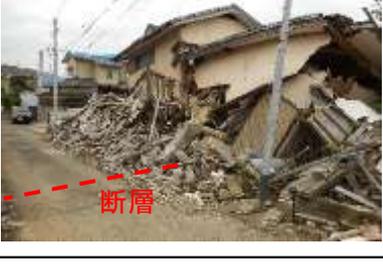
断層変位量	横ズレ20~30cm	
建築年代	1981~2000年	
構造形式	木造	
基礎形式	不明	
被害程度及び状況	【倒壊】 断層部で折れ曲がる状況は見られない	
No.	K18

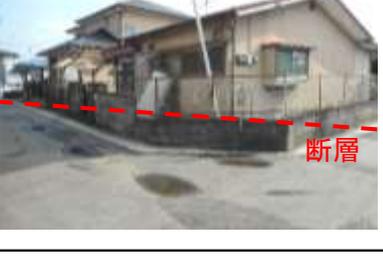
断層変位量	横ズレ5cm	
建築年代	1981年以前	
構造形式	木造	
基礎形式	-	
被害程度及び状況	【全壊】 断層は写真手前側の建物直下を通過する。 全壊ではあるが建物は傾いていない。

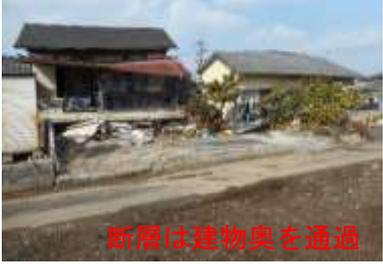
図 5-6 活断層上の建築物被害状況（活断層 A\_その 2）

活断層 A	
No.	K19
断層変位量	不明
建築年代	1981年以前
構造形式	木造
基礎形式	-
被害程度及び状況	【全壊】 断層は建物奥を通過する。倒壊しているが、断層の明瞭なズレは確認できない。

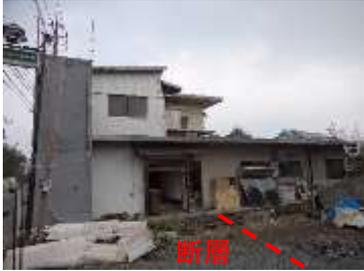
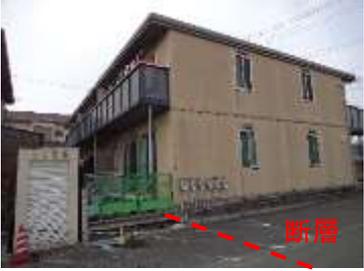
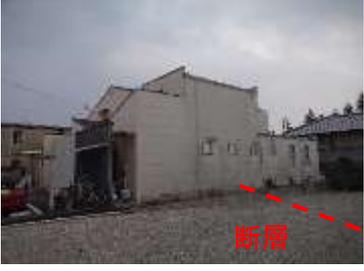
図 5-7 活断層上の建築物被害状況（活断層 B）

活断層 B	
No.	K1
断層変位量	(確認できない)
建築年代	1981年以前
構造形式	混合
基礎形式	布基礎
被害程度及び状況	【軽微】
No.	K2
断層変位量	横ズレ2cm
建築年代	2000年以降
構造形式	軽量鉄骨プレハブ
基礎形式	不明
被害程度及び状況	【軽微】 ベランダ側は改修工事を実施しており、状況確認できない
No.	K3
断層変位量	(確認できない)
建築年代	2000年以降
構造形式	木造
基礎形式	布基礎
被害程度及び状況	【軽微】 基礎ブロックにわずかな亀裂有

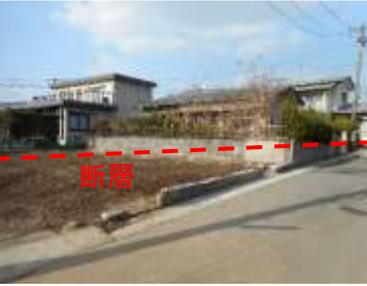
断層変位量	横ズレ5cm	
建築年代	1981年以前	
構造形式	木造	
基礎形式	－	
被害程度及び状況	【一部損壊】 断層は写真手前側の建物直下を通過するが、建物は一部損壊の被害であった。

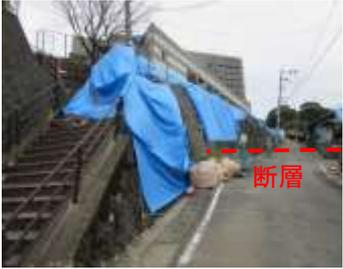
活断層 A		
No.	T2

断層変位量	不明	
種別	擁壁	
被害程度及び状況	ブロック積擁壁の傾動や破損 階段の破損	
No.	T6

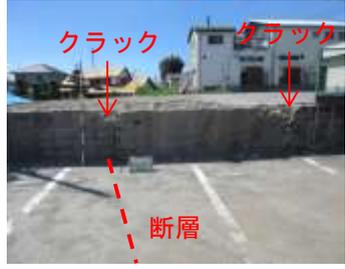
断層変位量	不明	
種別	ブロック壁	
被害程度及び状況	コンクリート擁壁の破壊 断層位置に対応するコンクリートブロックの亀裂	
No.	T7

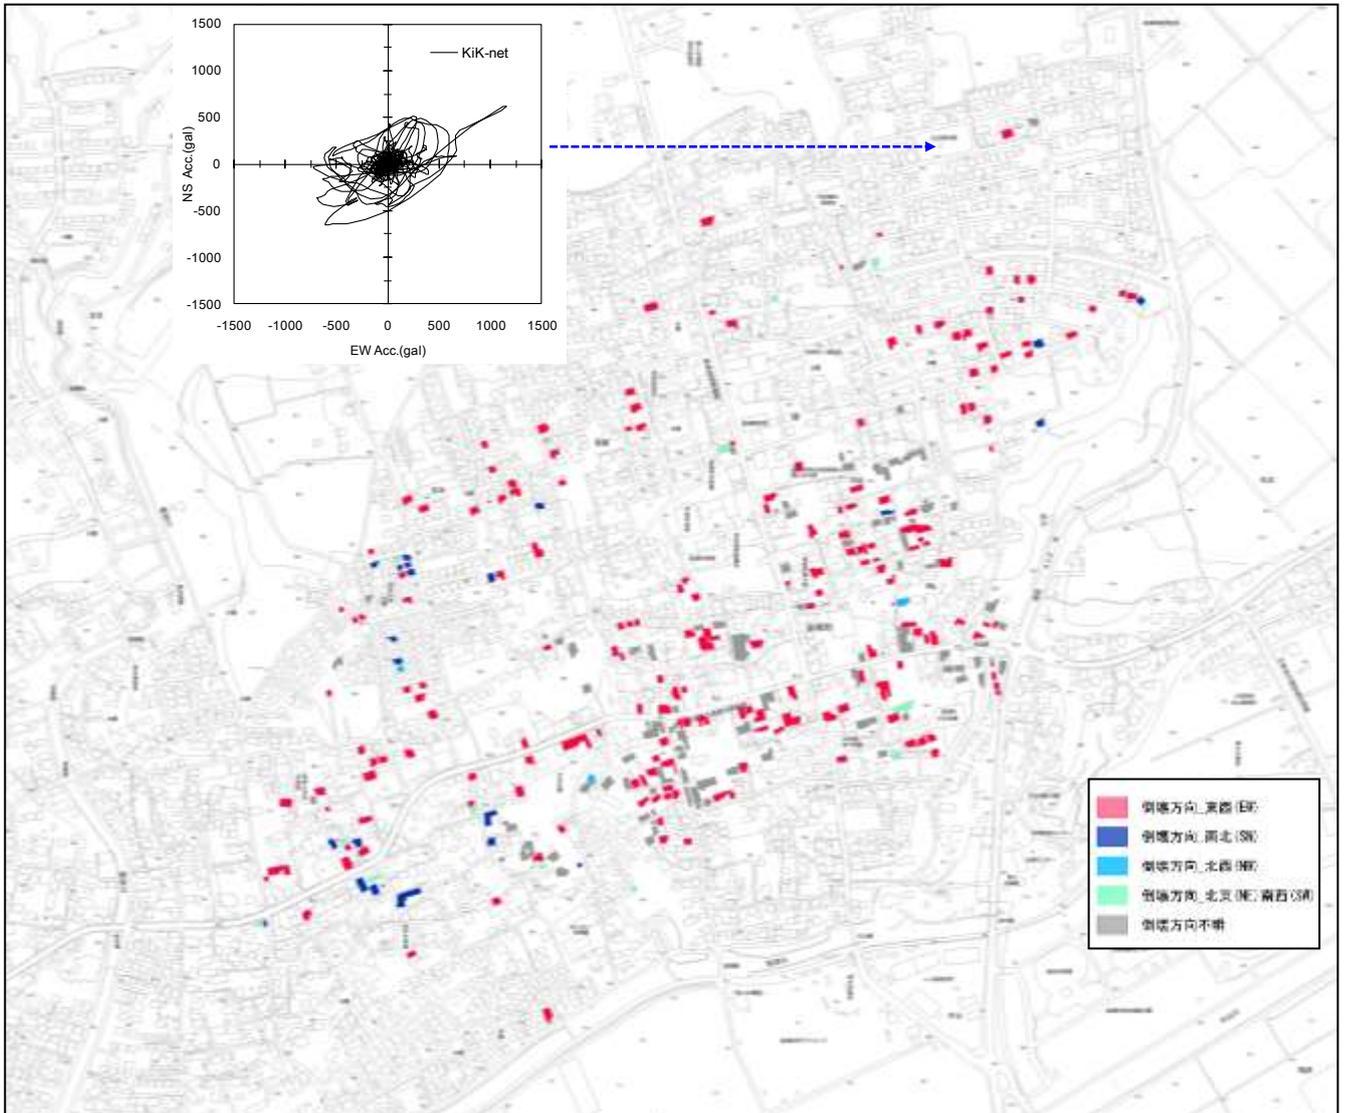
図 4-1 建築物倒壊方向の分布と本震観測記録

- ・倒壊方向が判別できた 217 戸の建築物の内、約 84%の 183 戸が東西方向に倒壊
- ・4/16 本震観測記録は東西方向（東北東－西南西方向）の成分が卓越しており、東西方向への倒壊の要因になったものと推定される

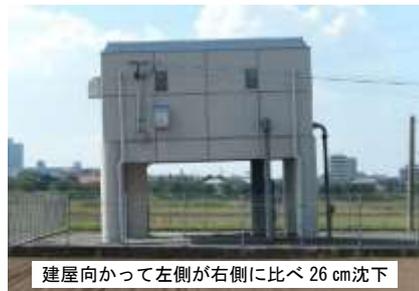
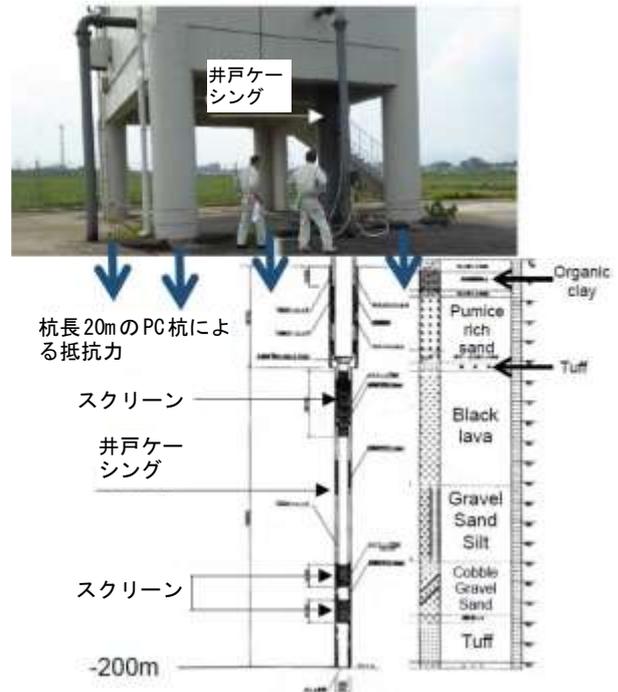
図 6-1 ポンプ建屋の被害状況<sup>※3</sup>

益城町市街地の南西に位置する杭基礎構造のポンプ建屋施設（熊本市東区）において傾斜が発生した被害事例が確認されている（図 6-1）。なお、益城町市街地内では、当該施設のように明瞭な傾斜が生じた杭基礎構造物は確認できていない。
