# 益城町の市街地復興に向けた安全対策等調査の概要

## 調査の目的

益城町の市街地について、安全な市街地としての復興を図ることを目的として、被害要因等を 調査・分析し、市街地復興に向けた安全対策等の提案を行う。

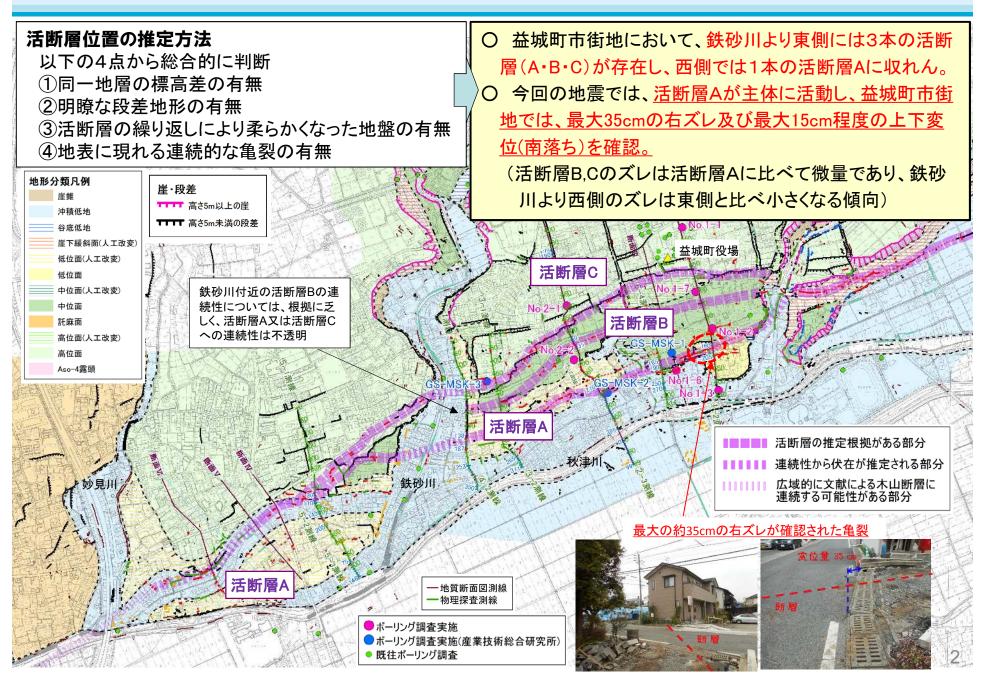
## 益城町市街地内における活断層の位置

- 市街地内の活断層は、階段状断層であり表層に軟弱地盤が堆積していることから、活断層Cより秋津川までの範囲は、活断層による地盤の ズレが生じる可能性があると考えられる。
- その中でも、活断層(A・B・C)は、過去の活動の痕跡が確認されており、将来も活動する可能性が高く、概ね今回の断層線に沿って発生すると推測。

○ いずれの活断層も、最大で今回の活断層Aでの最大のズレと同程度 のズレが生じると推測。
