改善箇所説明図

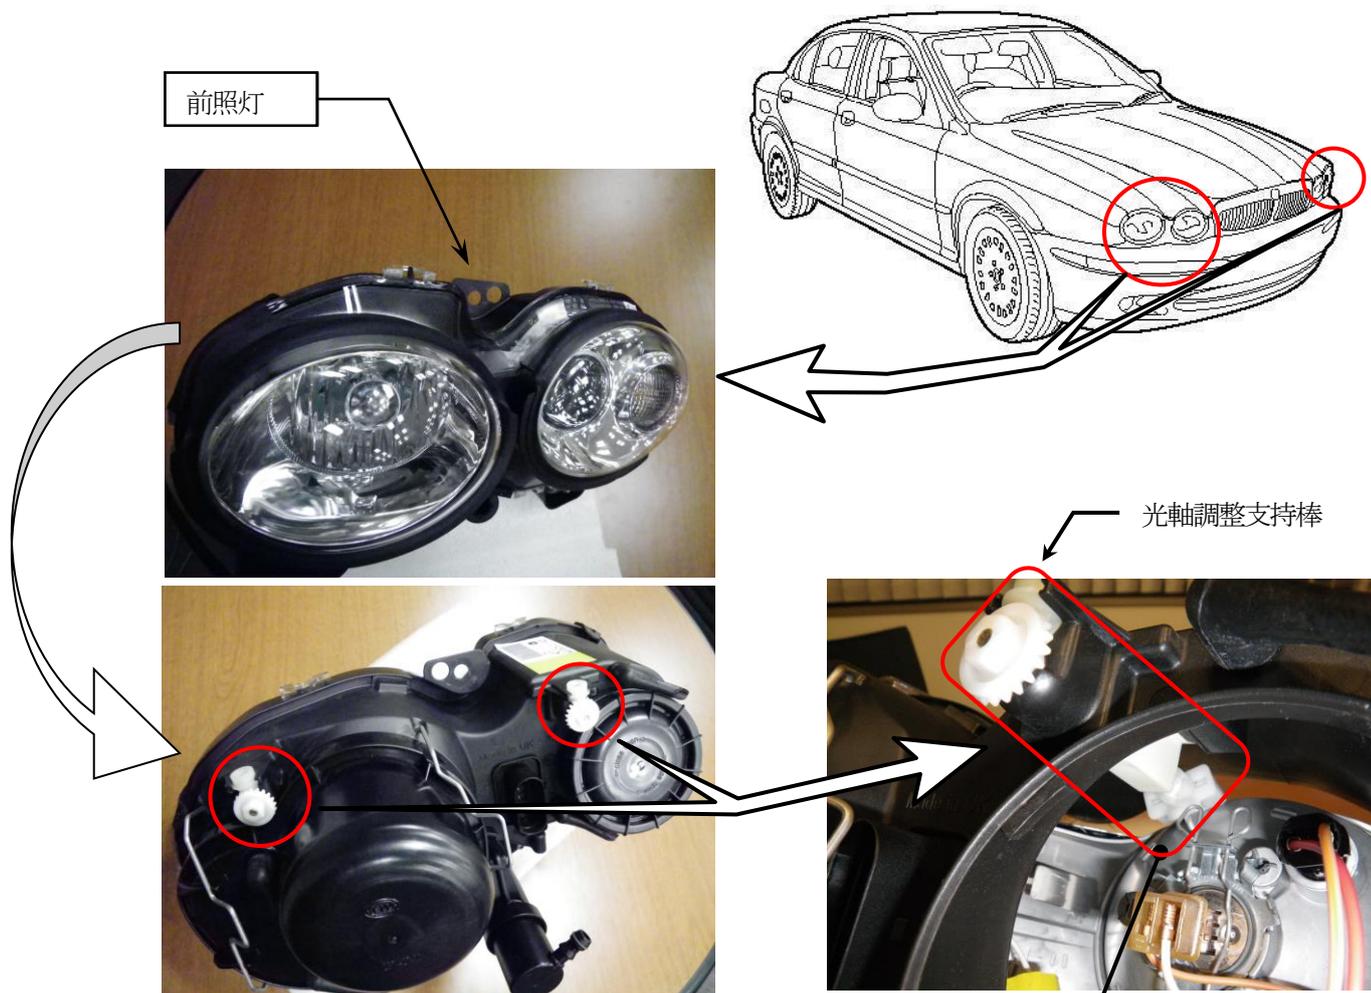
前照灯の光軸調整支持棒の材質が不適切なため、強度が不足している。そのため、走行振動等により当該支持棒が折損し、前照灯の光軸が下を向くおそれがある。

全車両、当該前照灯アセンブリを対策品に交換する。

識別：左前照灯ハウジング上部に黄ペイントを塗布する。
