改善箇所説明図

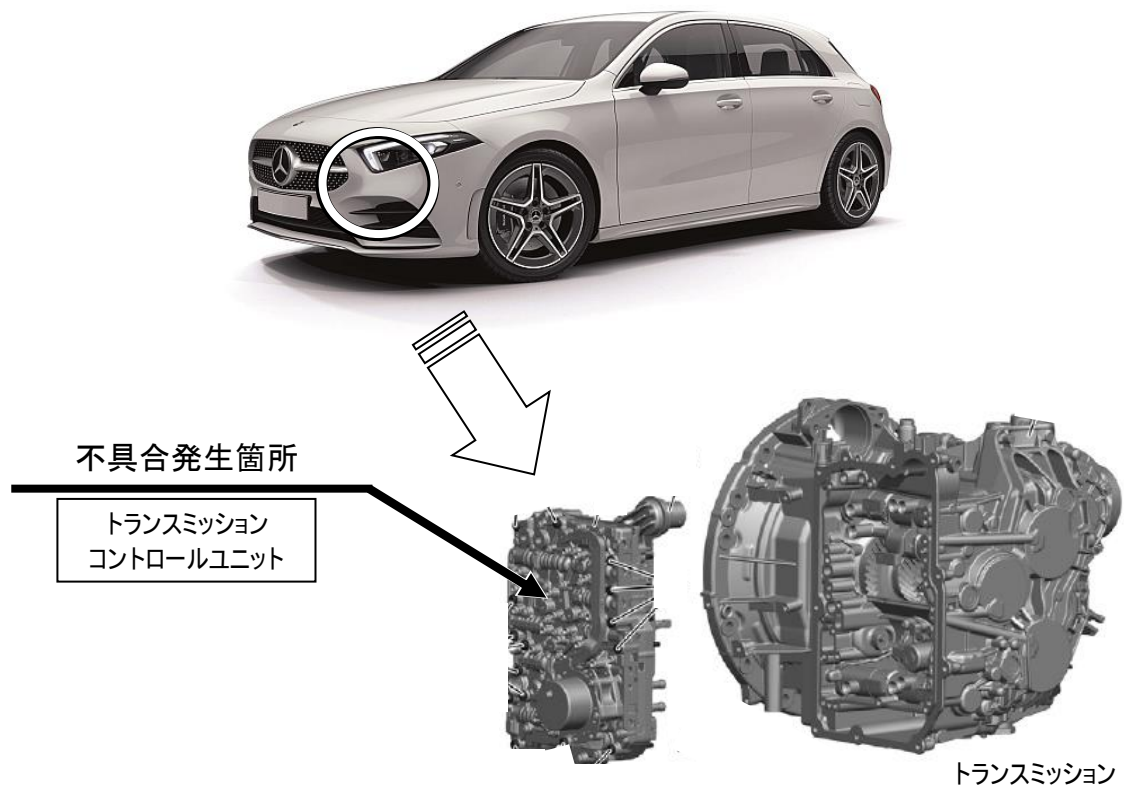
注: は制御プログラムを対策プログラムに書き換える部品を示す

トランスミッションコントロールユニットにおいて、制御プログラムが不適切なため、走行中に偶数ギア段からニュートラルに手動で変速し、そのまま車両を停止させると、再び変速することができず、走行不能になる。

全車両、トランスミッションコントロールユニットの制御プログラムを対策プログラムに書き換える。

識別 : 車台番号の付近に黄色ペイントを塗布する
