## 改善箇所説明図

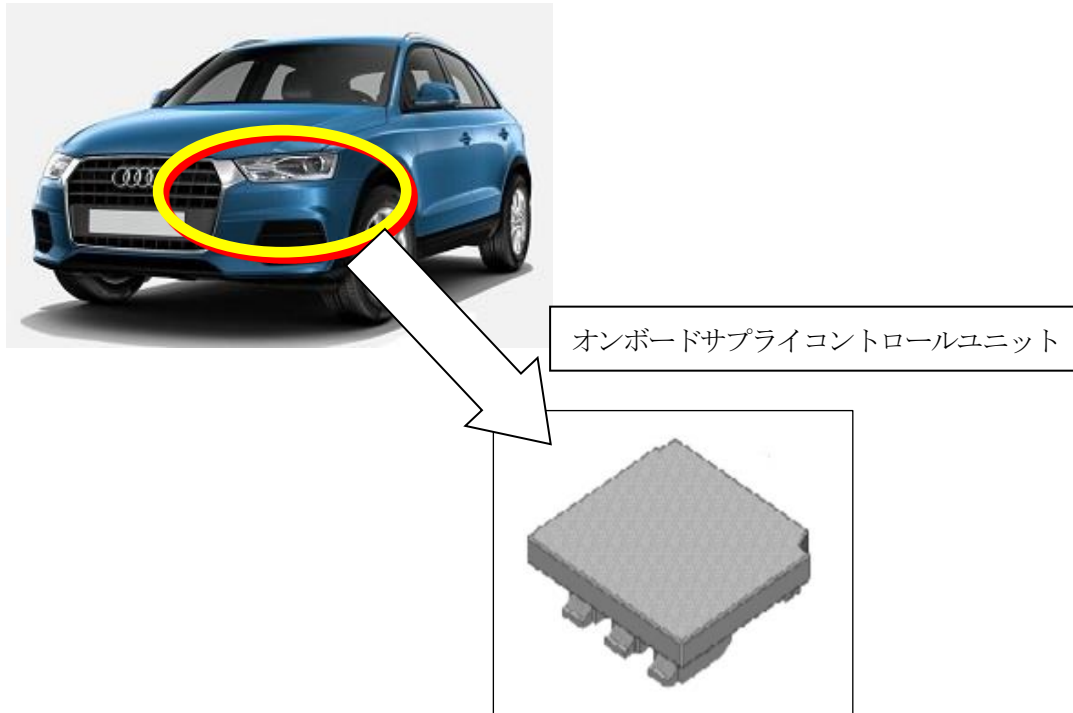
注：  は、プログラム書き換え部を示す。

方向指示器において、オンボードサプライコントロールユニットのプログラムが不適切なため、運転者が不点灯状態を判別できず、保安基準第41条（方向指示器の基準）に適合しないおそれがある。

全車両、当該コントロールユニットのプログラムを対策プログラムに書き換える。

識別：車両識別プレートの上側に、桃色で直径5mm程度のマークを塗布する。

また、点検整備記録簿の該当欄に「日付、走行距離、ワークショップスタンプと担当者名、リコール：外-2942 オンボードサプライコントロールユニットの改修」と記入する。
