## 改善箇所説明図

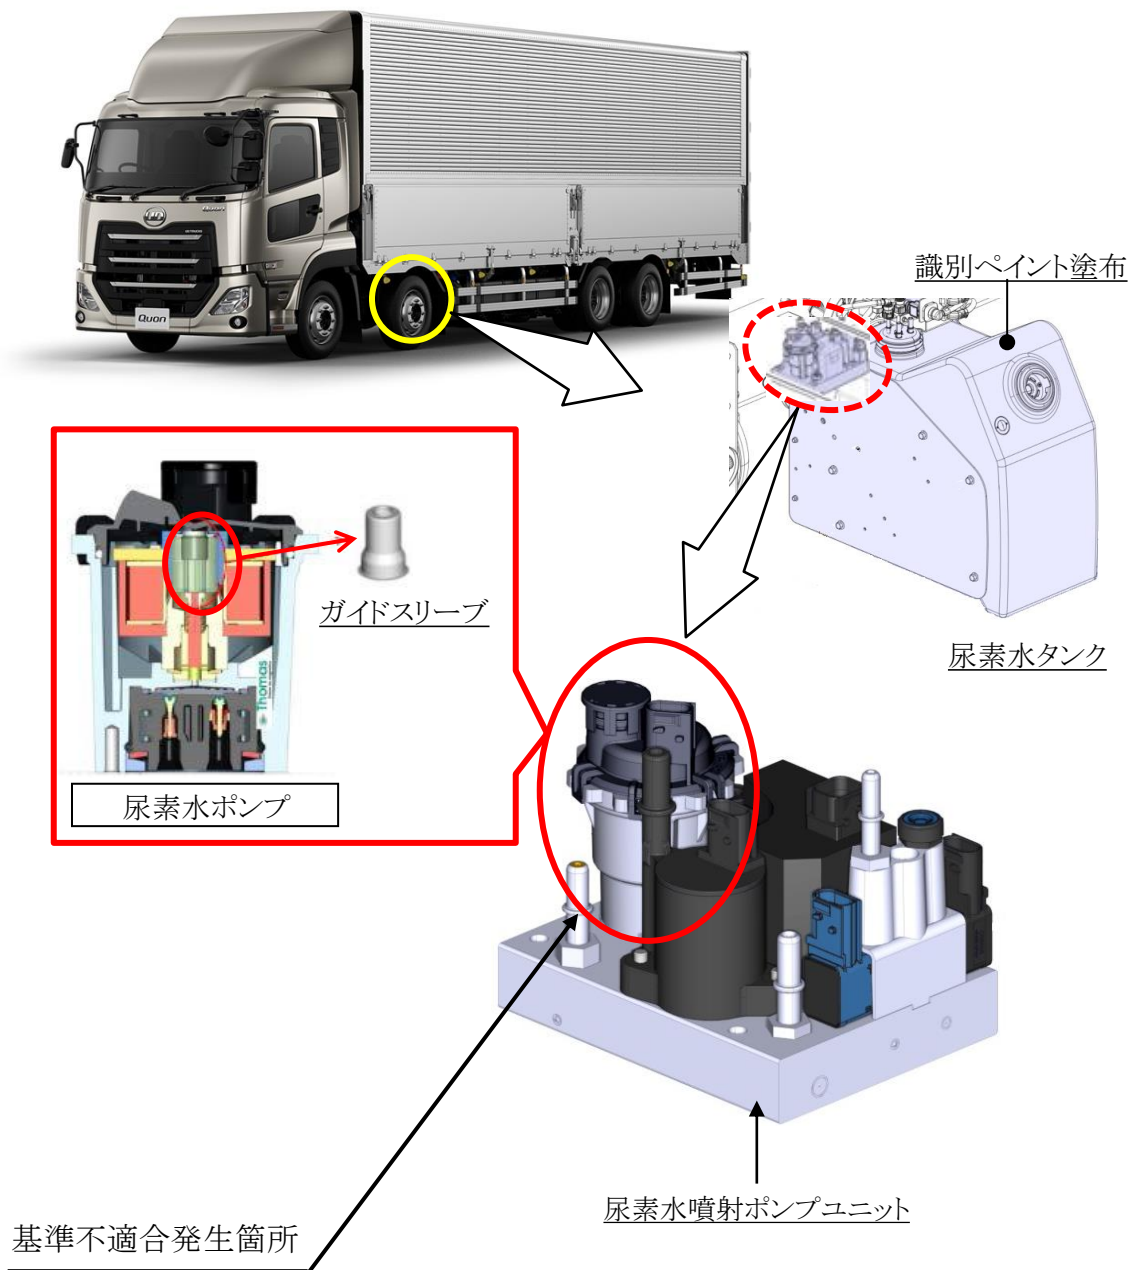
大型トラックの尿素選択還元型触媒システム(尿素SCRシステム)において、尿素水ポンプ内ガイドスリーブの加工が不適切なため、ポンプ作動時の圧力によって当該スリーブ先端部に亀裂が発生することがある。そのため、当該スリーブ先端部が破断し尿素水ポンプの機能が損なわれ、警告灯が点灯するとともに排出ガス中の窒素酸化物(NOx)の排出値が基準値を超えるおそれがある。

全車両、尿素水ポンプを対策品に交換する。

注：□ は交換する部品を示す。
