## 改善箇所説明図

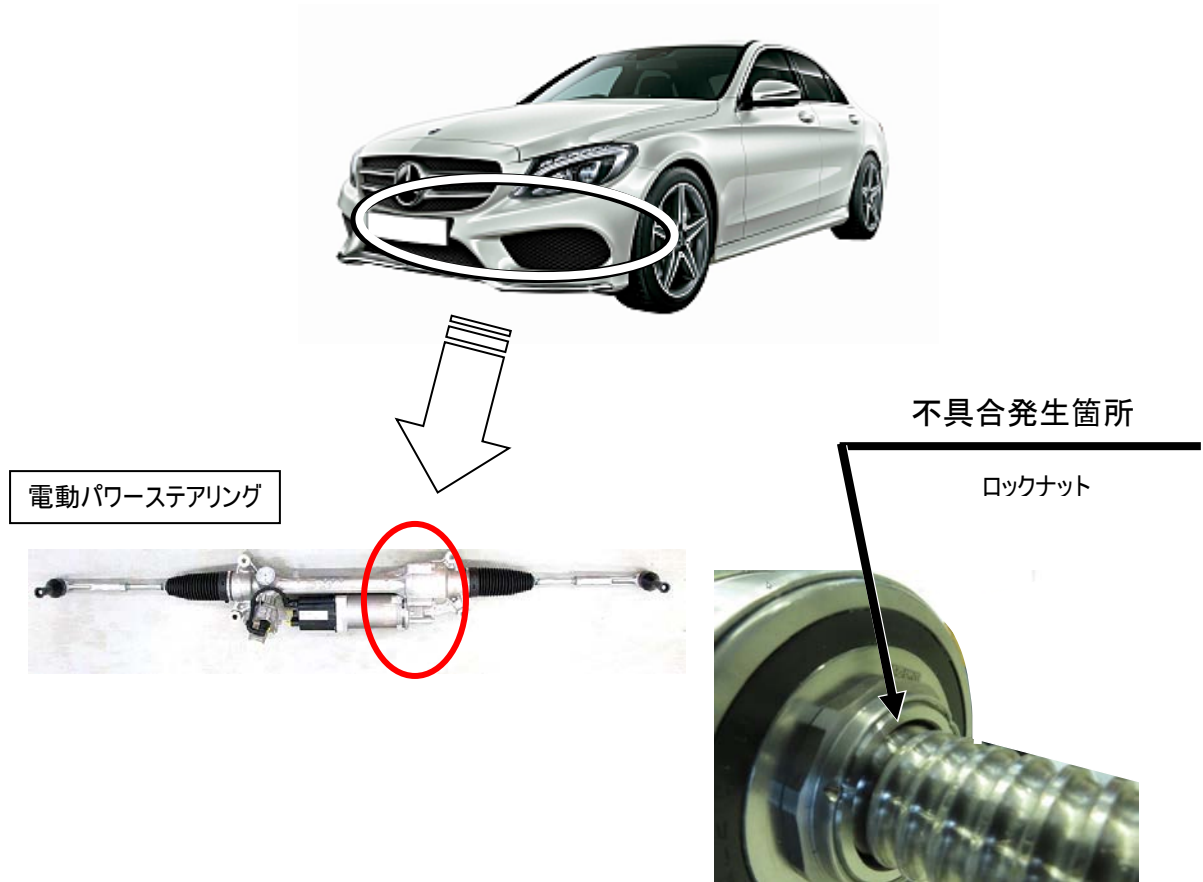
注:  は良品と交換する部位を示す

電動パワーステアリングにおいて、ステアリングラックのロックナットの製造機器管理が不適切なため、内部亀裂が生じているものがある。そのため、当該ロックナットが破損し、最悪の場合、ステアリングラックの摺動が妨げられることで操舵不能になるおそれがある。

全車両、電動パワーステアリングを良品と交換する。

識別 : 車台番号の付近に黄色ペイントを塗布する
