改善箇所説明図

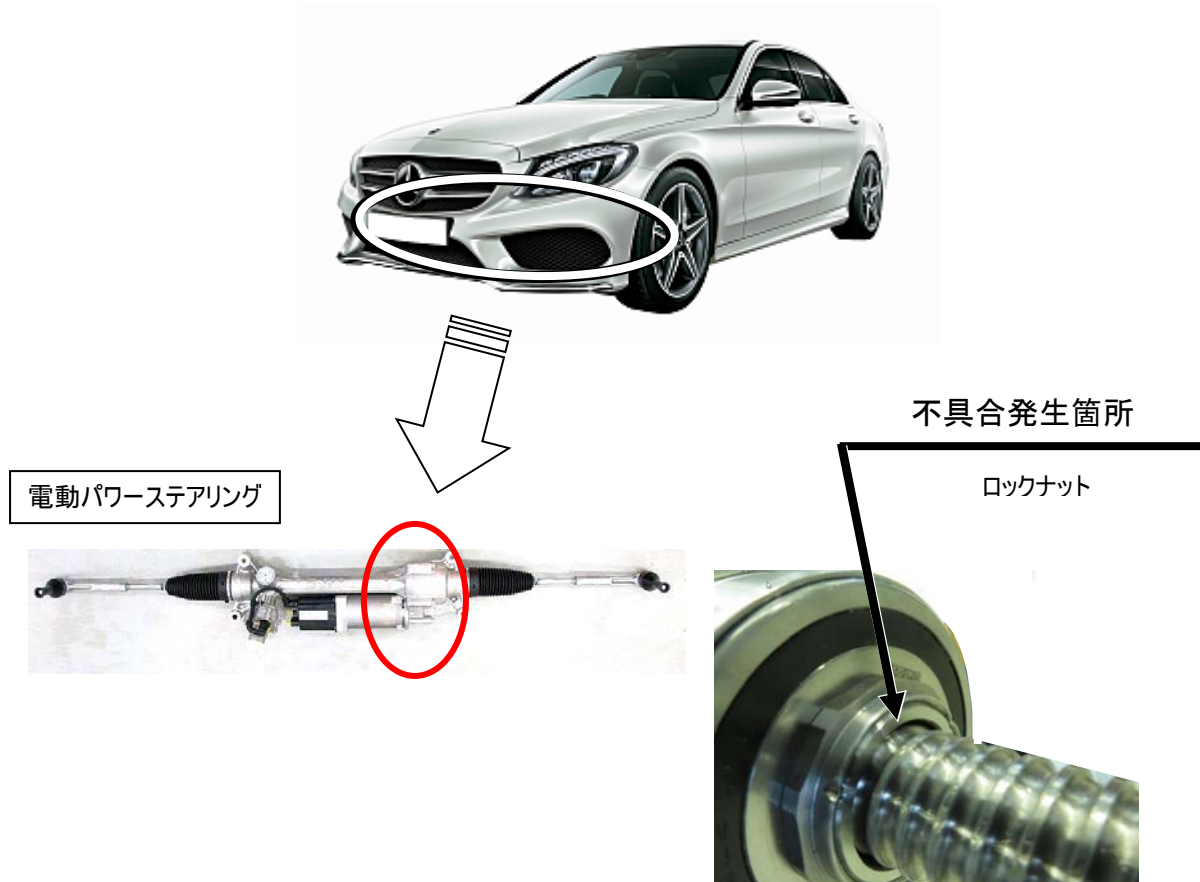
注： は製造番号を確認する部位を示す

電動パワーステアリングにおいて、ステアリングラックのロックナットの製造機器管理が不適切なため、内部亀裂が生じているものがある。そのため、当該ロックナットが破損し、最悪の場合、ステアリングラックの摺動が妨げられることで操舵不能になるおそれがある。

全車両、電動パワーステアリングの製造番号を確認し、該当部品が取り付けられている場合は良品と交換する。

識別：車台番号の付近に黄色ペイントを塗布する
