改善箇所説明図

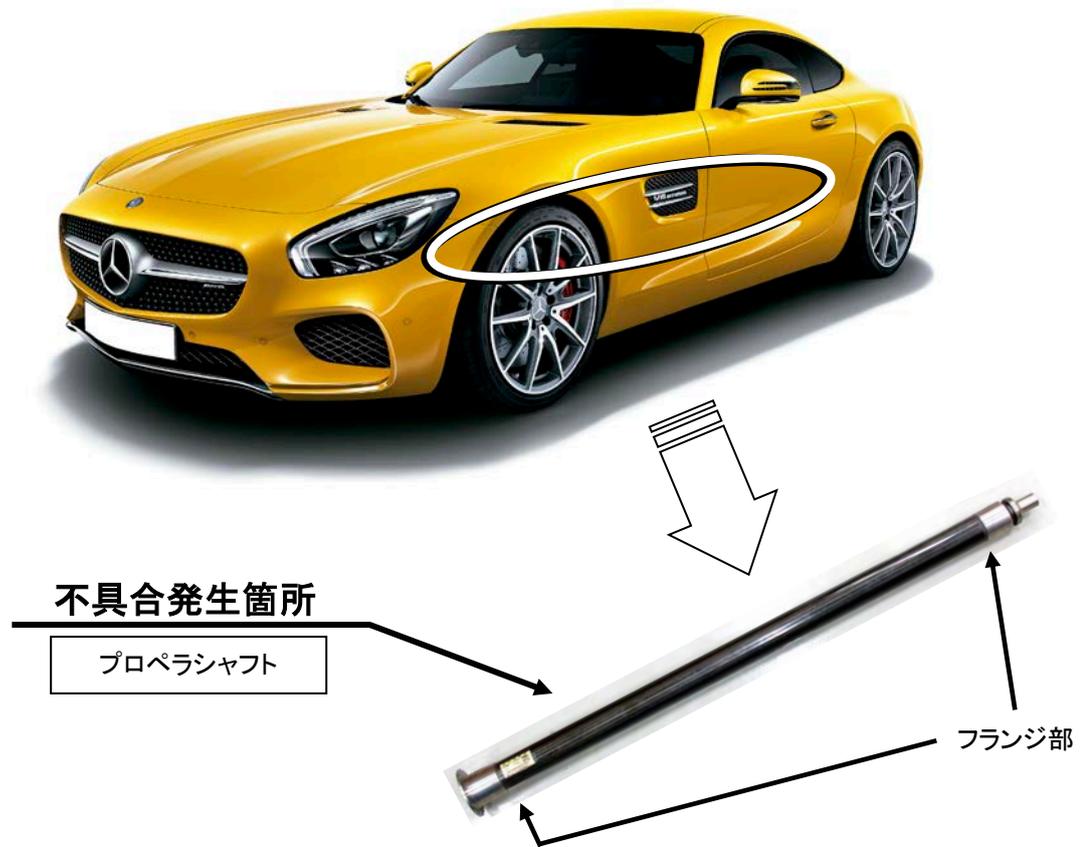
カーボン製プロペラシャフトと金属製フランジの接着作業が不適切なため、結合部の接着力が弱いものがある。そのため、エンジントルクでプロペラシャフトとフランジの接着が剥がれ、エンジンからトランスミッションへ動力が伝わらなくなり、最悪の場合、走行不能となるおそれがある。

全車両、プロペラシャフトを良品と交換する。

識別： 車台番号の付近に黄色ペイントを塗布する
