# 改善箇所説明図

エンジンコントロールユニット (DME)

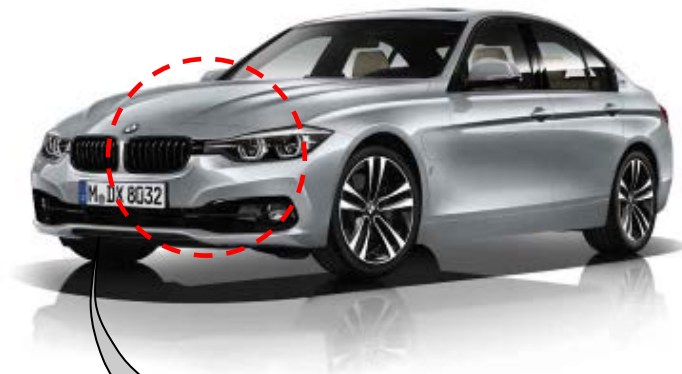
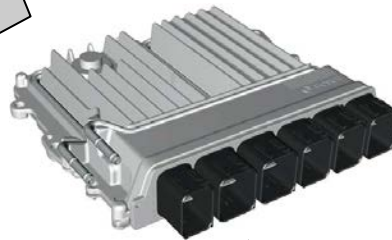
基準不適合発生箇所

エンジンコントロールユニット (DME) において、プログラムが不適切なため、バルブトロニック (VVT) の機能に不具合が発生している場合、触媒の予熱時間が長くなる。そのため、触媒の暖機が完了するまでの間、排気ガスを十分に浄化することができず、排気ガス基準値を満たさないおそれがある。

全車両、エンジンコントロールユニット (DME) のプログラムを対策プログラムに書き換える。

識別：左フロントドア ロアヒンジ取り付けボルト（下側）の頭に白ペンを塗布する。
