大阪府内小荷物専用昇降機事故調査報告書

令和元年12月

社会資本整備審議会

発生日時：令和元年5月9日（木） 16時12分ごろ

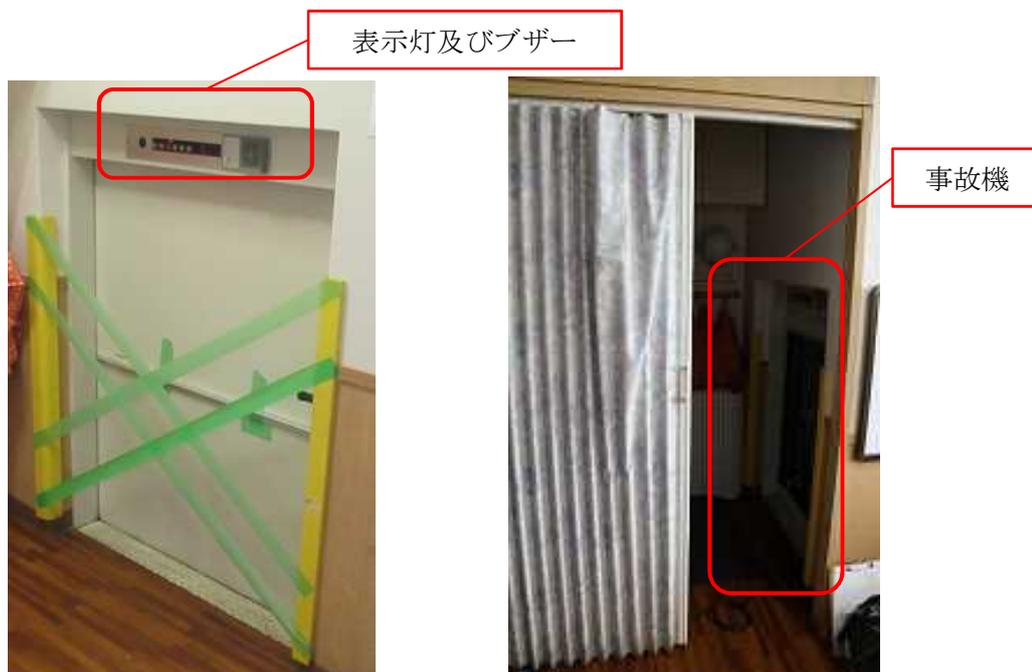
写真1 事故機外観

- ・事故発生時、被害者は2階から1階に飲み物を運ぶため、出し入れ口の戸の中央付近を両手で持ち開いた後、缶及びペットボトルに入った飲料水を載せたお盆をかごの床に置こうとした際、昇降路内に転落した（写真1）。
- ・2階の出し入れ口付近はカーテンで仕切られており薄暗かった（写真2）。
- ・被害者は、小荷物専用昇降機をほとんど使用したことがない。
- ・事故発生後に確認したところ、かごは3階に停止しており、かごの停止位置を示す表示灯も3階が点灯していた（写真3）。
- ・通常は、かごの呼びボタンを押し、かごの停止位置を示す表示灯と到着を知

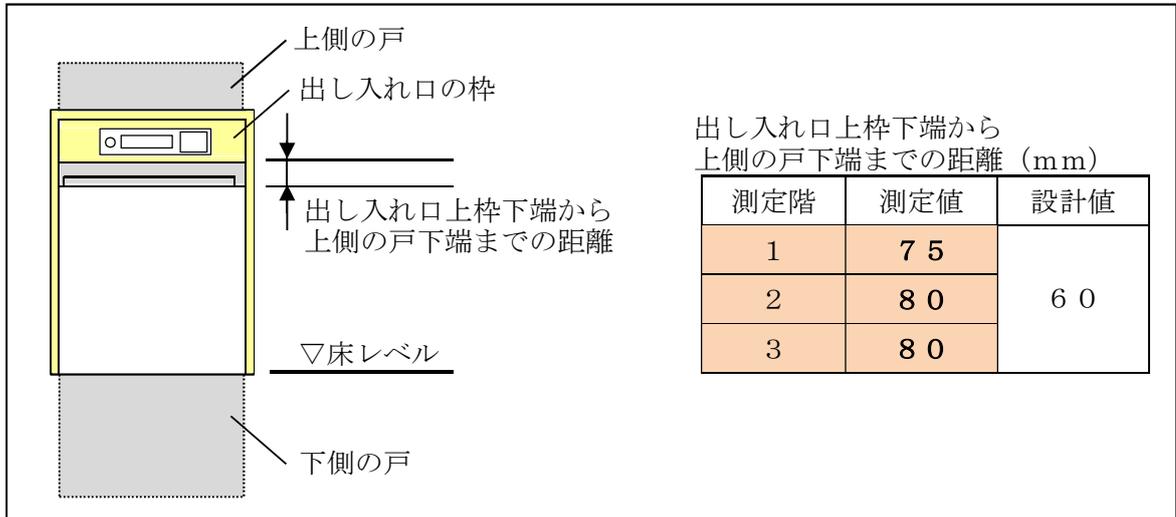
図2 出し入れ口上枠下端から上側の戸下端までの距離

- 下側の戸上端が床レベルとなる位置まで戸を開き、出し入れ口上枠下端から上側の戸下端までの距離を測定したところ、全ての階で上側の戸の位置が、製造業者が定めた取付寸法（以下「設計値」という。）よりも下がっていることが確認された（図2）。
- 施錠された状態で戸を開こうとした場合に発生する上側の戸下端と下側の戸上端とのすき間を測定したところ、全ての階ですき間が設計値よりも広く、施錠装置が設置されている側よりも施錠装置が設置されていない側の方がより広がっていることが確認された（図3）。
- ドアワイヤの長さ調整や交換は約33年間実施していないとのことであった。製造業者によると、ドアワイヤの交換周期は5～6年を目安にしているとのことであった。
- 2階の出し入れ口の右枠に上側の戸の持ち手が接触してできたと思われる摺動痕が確認された（写真4）。2階の出し入れ口右枠と持ち手のすき

可動ロック装置と固定ロック装置の上下方向のすき間は、ドアワイヤが交換周期を大幅に超えて使用されていたことから、戸の開閉操作の繰り返しや自重により、ドアワイヤが伸びたため上側の戸の位置が下がったためと推定される。

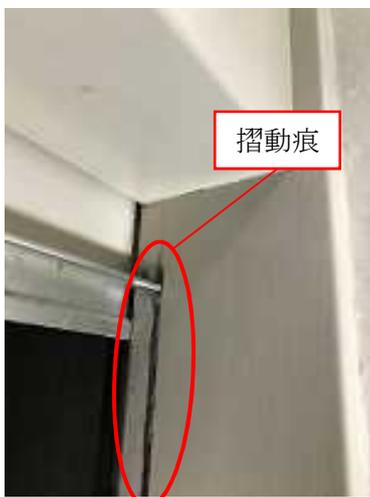
写真4 2階の出し入れ口右枠の摺動痕

間を測定したところ、すき間は2mmであったことから、戸を開閉する際に戸が傾き出し入れ口右枠と擦ることで摺動痕が出来たものと考えられる（写真5）。

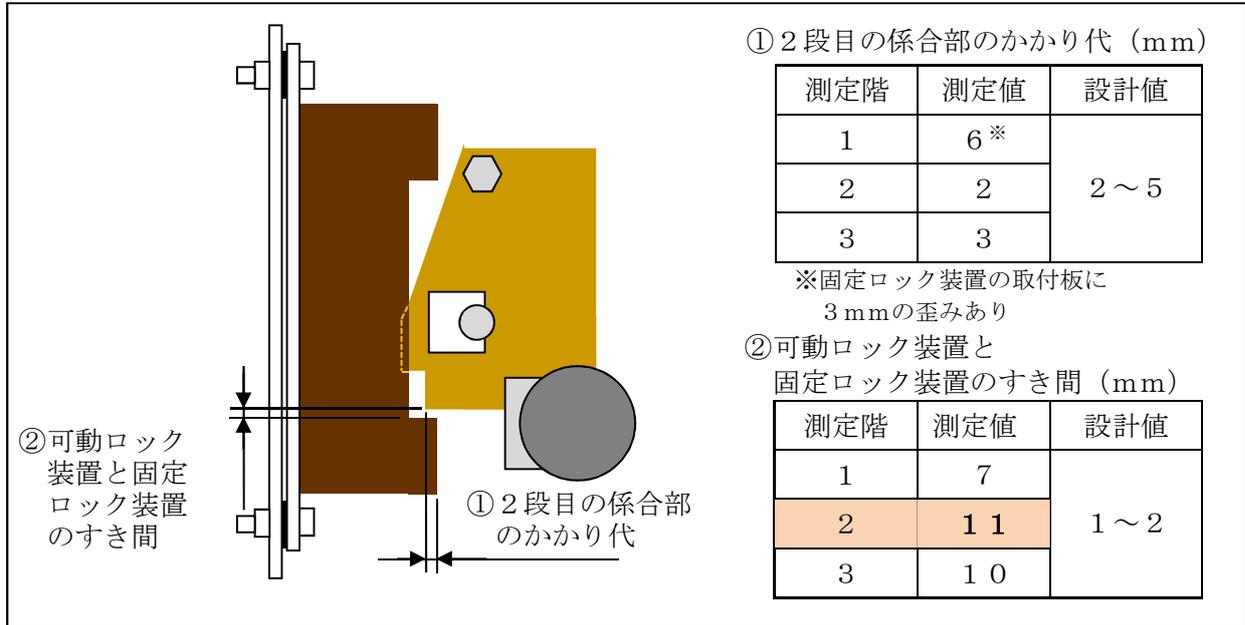
図6 施錠装置の寸法測定結果

- ・ 2段目の係合部のかかり代は設計値下限の2mmであったが、可動ロック装置と固定ロック装置の上下方向のすき間は設計値上限の2mmに対し11mmと非常に広がっていた (図6)。
- ・ 固定ロック装置は、可動ロック装置との係合部が削れていた (写真8)。
- ・ 可動ロック装置は、1段目の係合部及び2段目の係合部ともに角部が丸く

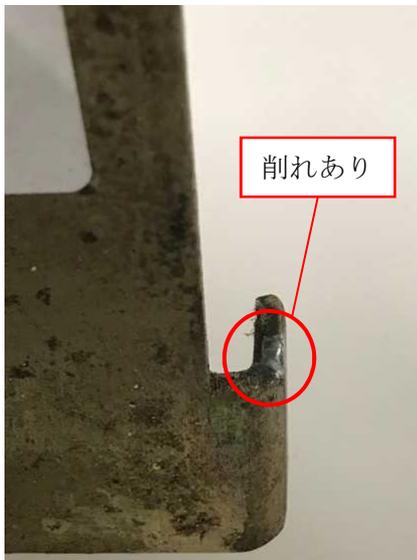
写真8 2階の固定ロック装置の係合部

可動ロック装置及び固定ロック装置の係合部に見られた摩耗や削れは、施錠された状態で戸を開こうとする操作を長期間繰り返していたことで、係合部同士が衝突し発生したものと考えられる。なお、一般的に可動ロック装置と固定ロック装置の上下方向のすき間が広がるほど戸を開く際の速度も速くなると考えられることから、係合部同士の衝突力はすき間の広がりに応じ大きくなるものと考えられる。

所有者は、事故機について、巻上機及び制御盤を含めた改修工事を実施し、施錠装置、ドアワイヤ、ドアガイドシュー等の、全ての階の出し入れ口の戸周辺部品の交換を実施した。

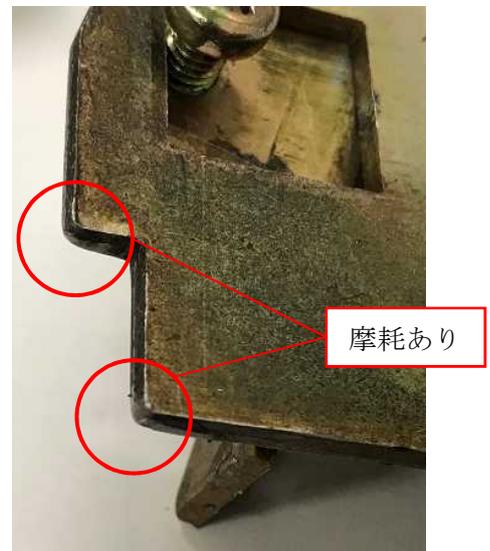
写真9 2階の可動ロック装置の係合部

なっており、摩耗が確認された（写真9）。なお、回転中心である摺動部については円滑に動作し、固着等の異常は認められなかった。

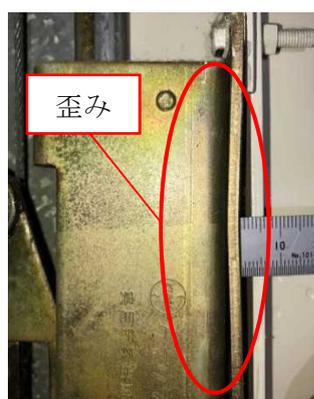
- ・2段目の係合部のかかり代について、1階は設計値上限を超える6mmであったが、これは固定ロック装置の取付板が最大3mm程度歪んでいたことが原因と考えられる（写真10）。3階は設計値内の3mmであった。

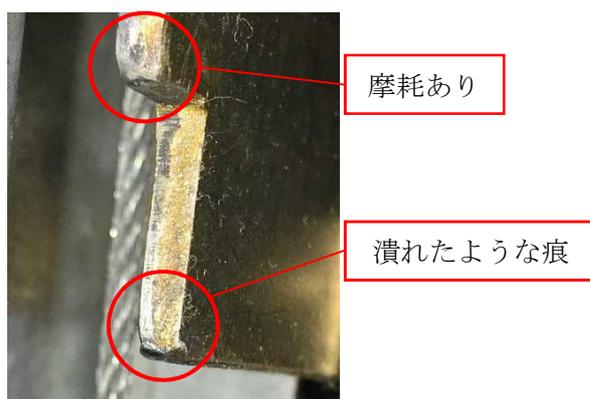
- ・固定ロック装置について、1階及び3階ともに可動ロック装置との係合部が削れていた。
- ・可動ロック装置について、1階は2階と同様に1段目の係合部及び2段目の係合部ともに角部が丸くなっており、摩耗が確認された。また、3階は2段目の係合部につぶれたような跡が確認された（写真11）。なお、1階及び3階ともに回転中心である摺動部については円滑に動作し、固着等の異常は認められなかった。

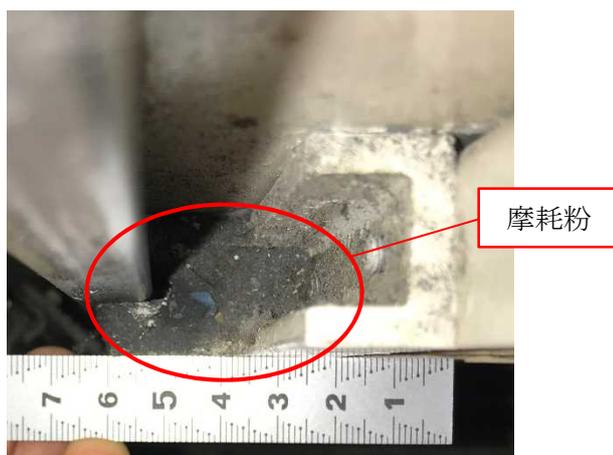
写真13 2階上側の戸下端のドアガイドシュー摩耗粉の堆積状況

- ・上側の戸下端にドアガイドシューの摩耗粉と考えられる粉が堆積していることを確認した（写真13）。
- ・上側の戸下端のドアガイドシューとドアレールのすき間は、設計値上限の1.5mmに対し右側及び左側ともに3mmと広がっていた（図7）。
- ・右側と左側のドアレール間の寸法は、設計値の1,010mmに対し施錠装置が設置されている中央部で最大3mm広がっていた。

2.4.3より、出し入れ口の戸のドアガイドシューに摩耗粉が確認されたこと、ドアガイドシューとドアレールのすき間が設計値上限の1.5mmに対し右側及び左側ともに3mmと広がっていたことから、戸の開閉操作の繰り返しによる経年劣化でドアガイドシューが摩耗していたと認められる。

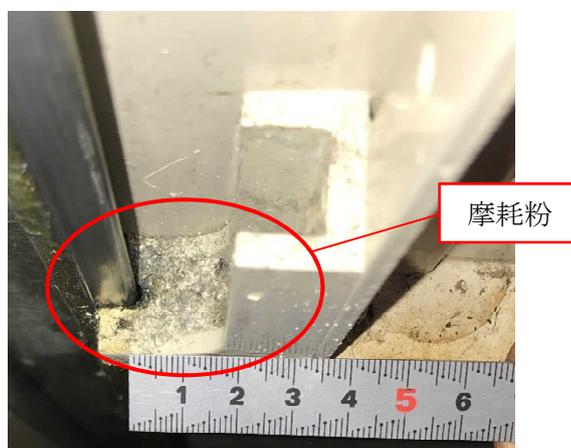
写真14 3階上側の戸下端のドアガイドシュー摩耗粉の堆積状況

- ・上側の戸下端にドアガイドシューの摩耗粉と考えられる粉がわずかに堆積していることを確認した（写真14）。
- ・上側の戸下端のドアガイドシューとドアレールのすき間は、1階及び3階ともに設計値内の1.0～1.5mmであった。
- ・右側と左側のドアレール間の寸法は、設計値の1,010mmに対し3階の上部及び中央部で最大2mm広がっていた。

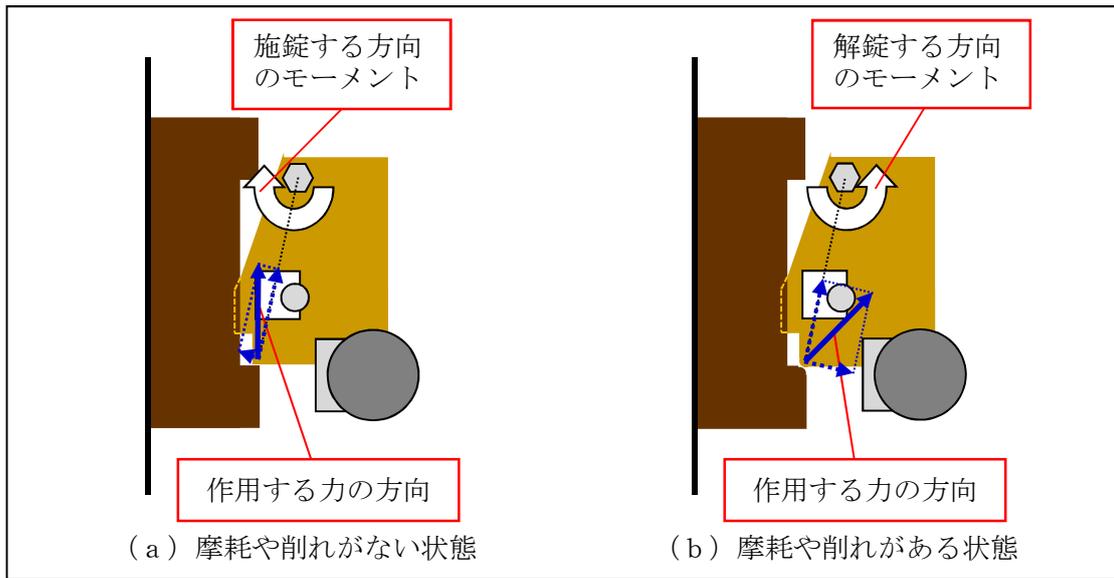
図8 可動ロック装置に作用する力とモーメント力

さらに、可動ロック装置及び固定ロック装置の係合部に摩耗や削れがある状態で、ドアワイヤの伸びに伴う大きな衝突力が可動ロック装置及び固定ロック装置の係合部に作用したことで、解錠する方向のモーメントが可動ロック装置に発生したものと考えられる（図8）。この可動ロック装置に発生した解錠する方向のモーメントにより、可動ロック装置が解錠する方向に回転し、可動ロック装置が自重により下がり施錠された状態に戻る前に、固定ロック装置の係合部が可動ロック装置1段目の係合部を通過したものと考えられる。

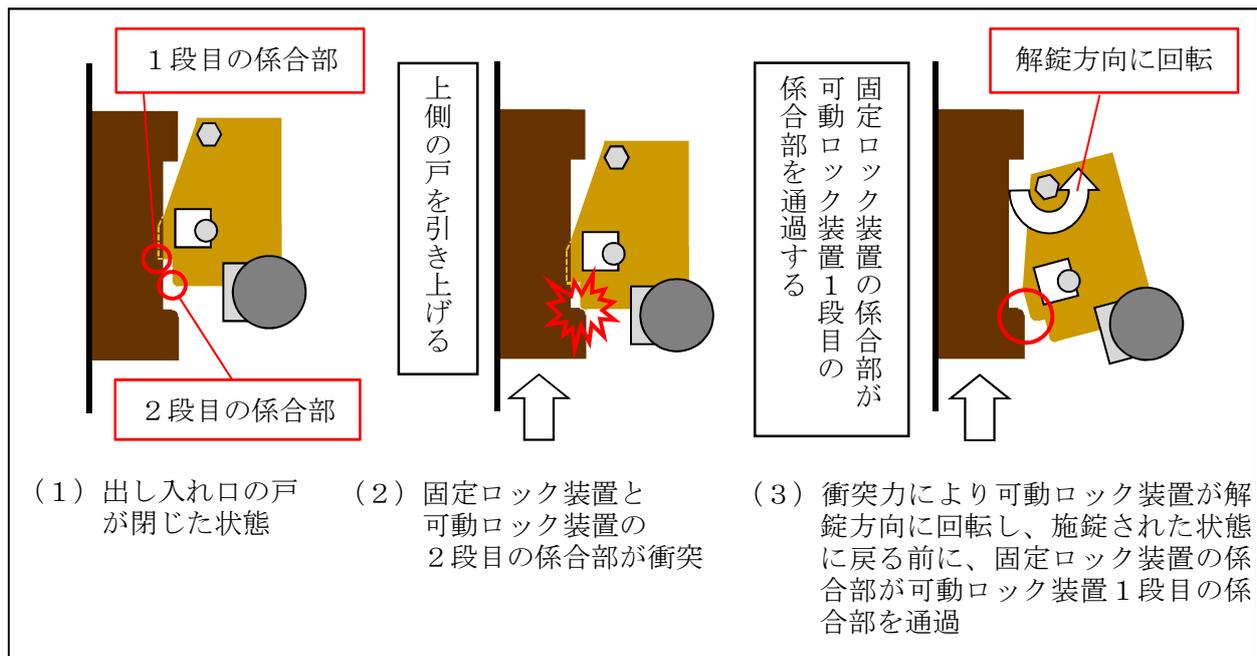
図9 施錠装置の解錠メカニズム

こうした条件が複合的に重なったことにより、2階の出し入れ口の戸は、施錠装置により施錠された状態にあったのにもかかわらず、戸を引き上げる動作によって解錠したものと考えられる（図9）。
