岡山県倉敷市内コースター事故調査報告書

令和元年12月

社会資本整備審議会

ブラジリアンパーク鷲羽山ハイランド「スタンディングコースター」

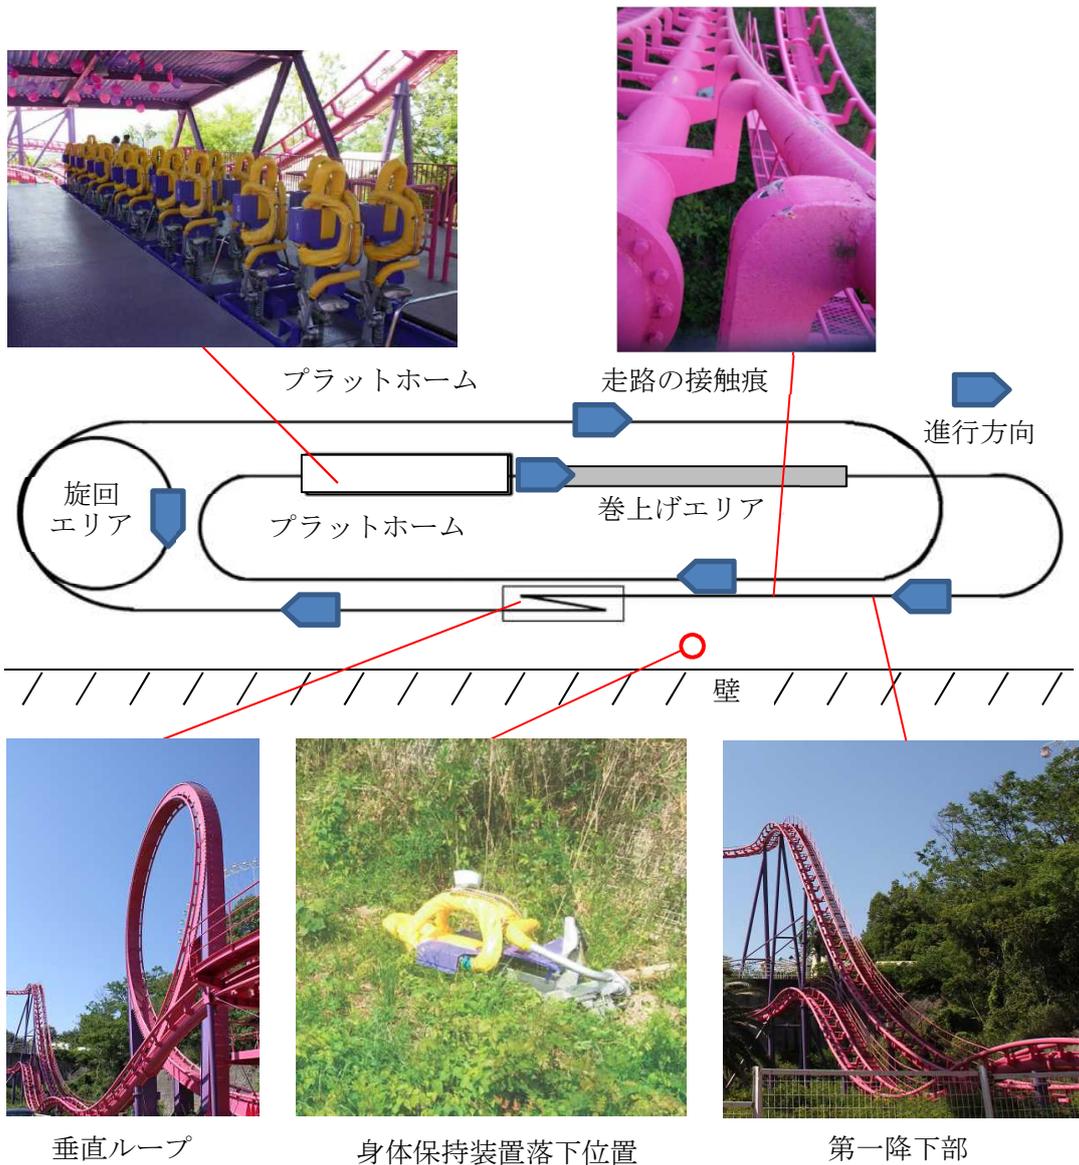
図1 コースター走路平面図

- ・コースターが走行中にプラットホームにいた係員が大きな音を聞いたためコースターを確認したところ、垂直ループに突入するところであった。その後、走路の周辺を確認したところ、走路外の草むら（外壁付近）に身体保持装置が落下していた（図1）。
- ・身体保持装置が脱落した地点は、走路序盤の下り勾配部であった（係員の目撃情報、走路の接触痕及び身体保持装置に走路のピンク色塗装が付着していたことから推定）（写真1、写真2）。
- ・走路は平成31年3月にピンク色に塗装したばかりであり、事故発生前に接触痕等の傷は見られなかった。
- ・脱落した身体保持装置の総重量は約40kgである。
- ・プラットホームに戻ってきたコースターの車両を確認したところ、進行方

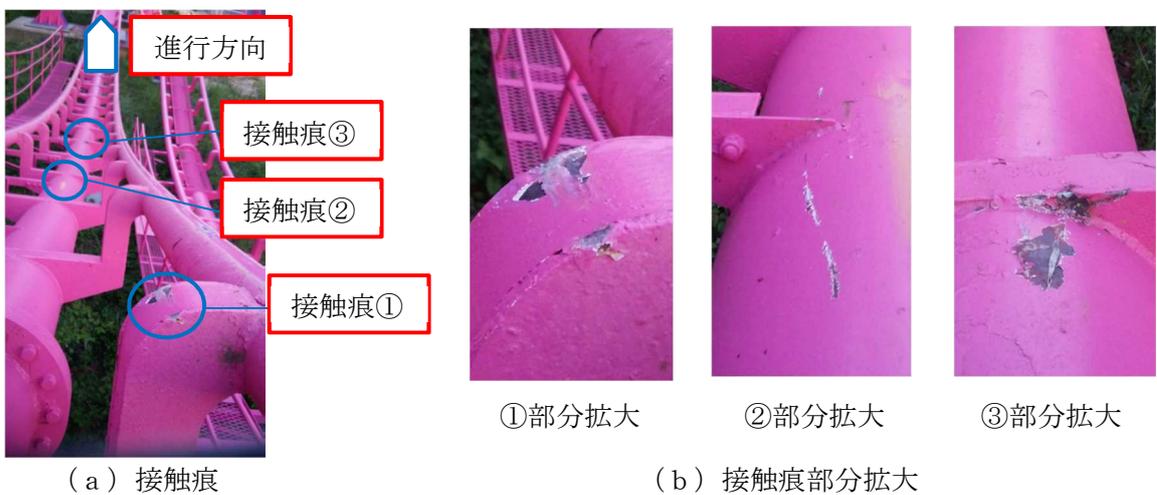
写真1 走路の接触痕

2.3より、身体保持装置が脱落した地点は、走路序盤の下り勾配部であると考えられる。

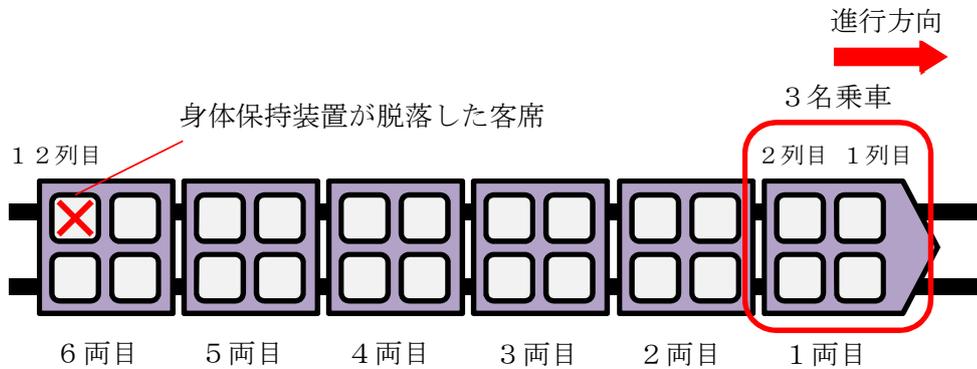
図2 事故発生時の乗車状況

向12列目の左側客席において、身体保持装置と客席の支柱を締結するナックルが外れ、身体保持装置が脱落していた。他の客席についてもナックルの緩みを確認したが、緩みはみられなかった（図2、図3、写真3、写真4）。

- 身体保持装置には、ナックルの他に脱落防止装置が設置されていたが、脱落防止装置は機能していなかった。
- 事故発生時の乗客は3名で、1列目及び2列目に乗車しており、身体保持装置が脱落した12列目は空席であった。これは、始業前点検（毎日実施）の際、身体保持装置が脱落した客席において、客席の高さを調整するためのロックシリンダーから油漏れが確認されたことから、隣の客席も含め12列目には乗客を乗せないようにしていたためである。なお、始業前点検の実施者から運行管理者に対し、12列目において油漏れが確認されたことの報告及び12列目には乗客を乗せずに運行を継続することについての提案を行い、運行管理者からは運行を継続することについて承諾を得ていたとのことであった。
- 事故発生日における開園から事故発生時までの運転回数（始業前点検時の運転を除く。）は25回であった。また、前日における運転回数は45回であった。
- 岡山県内コースター事故調査報告書（平成31年3月公表）における再発防止策として、平成31年3月に身体保持装置の探傷試験を実施した際、身体保持装置と客席の支柱を締結するナックルを取り外している（身体保持装置の探傷試験を1年に1度実施することとしている。）。

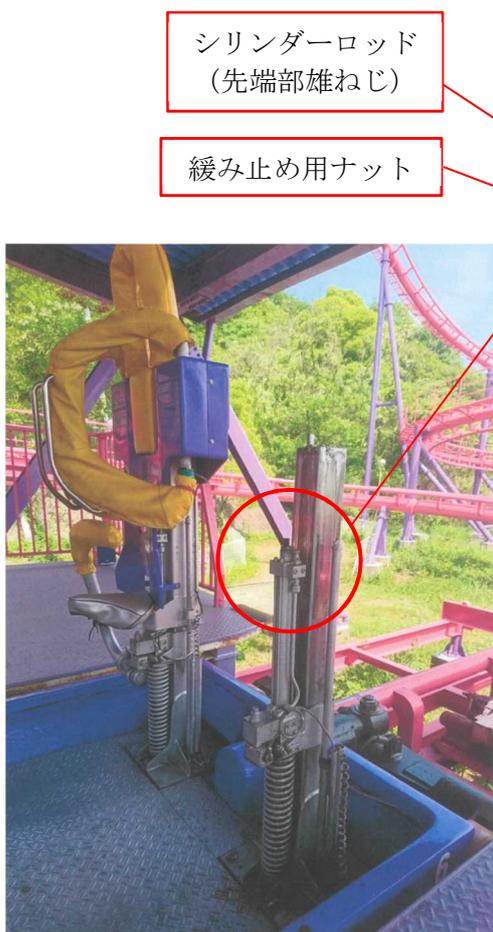
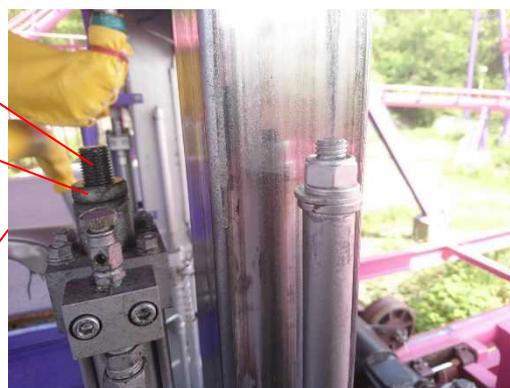
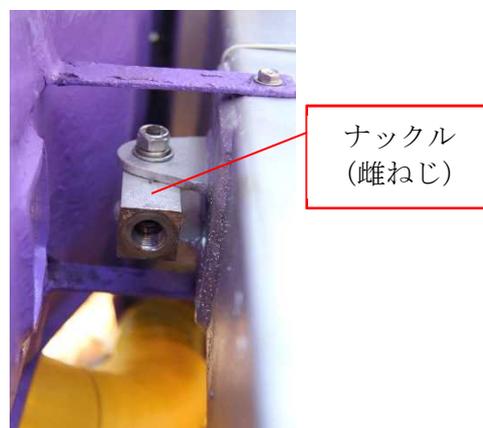
写真4 事故発生後の身体保持装置が脱落した客席

- ・ 身体保持装置と客席支柱の締結部分は、ナックル、シリンダーロッド及び緩み止め用ナットにより構成されている（図4）。
- ・ ナックルは、脱落した身体保持装置側の部品で、雌ねじ加工が施されている。
- ・ シリンダーロッドは、客席の支柱側の部品で、シリンダーロッドの先端部に雄ねじ加工が施されている。
- ・ 緩み止め用ナットは、客席の支柱側の部品で、ナックルとシリンダーロッドの締結部分が緩まないように取付けられたものであり、ナックルと緩み止め用ナットでダブルナットの役割を果たしている。
- ・ 保守点検業者によると、ナックルとシリンダーロッドの締結は、①ロックシリンダーを客席支柱に取付ける、②緩み止め用ナットをシリンダーロッド先端のねじ部に仮付けする、③シリンダーロッド先端のねじ部をナックルに取り付ける、④ナックルと緩み止め用ナットを締め付けるという手順で実施するとのことである。なお、ナックルと緩み止め用ナットを締め付ける際、締め付けトルクの管理は実施していないとのことであった。
- ・ 事故発生後に確認したところ、ナックルは脱落した身体保持装置に取付けられた状態、シリンダーロッド及び緩み止め用ナットは客席支柱に取付けられた状態であった。また、各部品のねじ部について確認したところ、ねじ山の潰れ等は見られなかった。

2.5.1のとおり、ナックル、シリンダーロッド及び緩み止め用ナットのねじ部について、ねじ山の潰れなどは見られなかったことから、身体保持装置の引張り力等によりねじ部が破損して締結部が外れた可能性はないものと推定される。

平成31年3月に実施した探傷試験の際、ナックルとシリンダーロッドを締結し直しており、その際トルク管理も実施していないことから、ナックルとシリンダーロッドのねじ部が適切に締め込まれていない可能性や緩み止め用ナットが締め込まれていない可能性が考えられる。

また、2.5.3のとおり、ロックシリンダーから油漏れが確認されていることから、油漏れによるロックシリンダーのがたつきにより、ナックルとシリンダーロッドの締結部又は緩み止め用ナットが緩んだ可能性も考えられる。

全ての客席について、適正な締め付けトルクによりナックルとシリンダーロッドの締結を行った後、ナックル、シリンダーロッド及び緩み止め用ナットの締結部分に合いマークを実施し、目視にて締結部分の緩みが確認できるようにした。

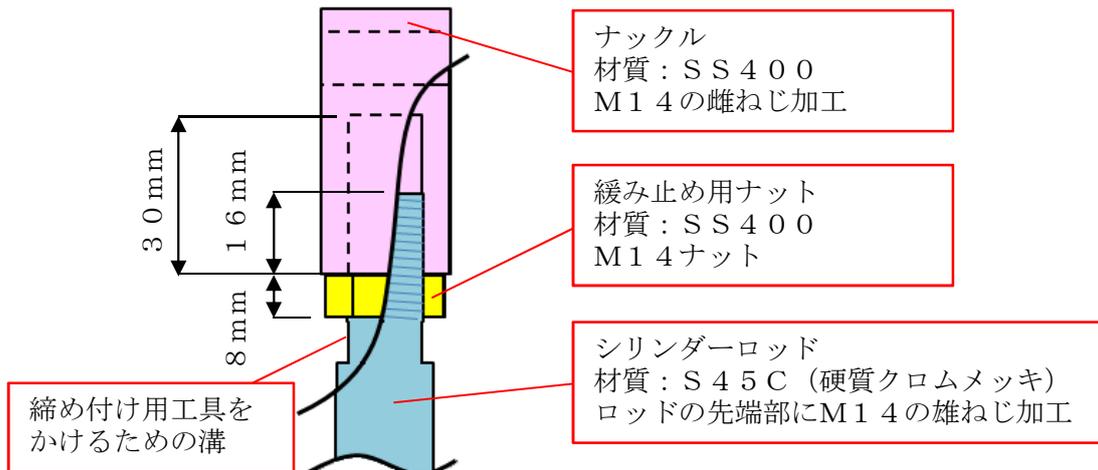
図4 ナックルとシリンダーロッドの締結部分詳細

- (3) ナックル、シリンダーロッド及び緩み止め用ナットの締結部分には、合いマークがなく、目視にて容易に締結部分の緩みが確認できる状態ではなかった。

始業前点検の点検項目に合いマークの確認を追加し、毎日の始業前点検時に目視にて締結部分の緩み確認を実施する。

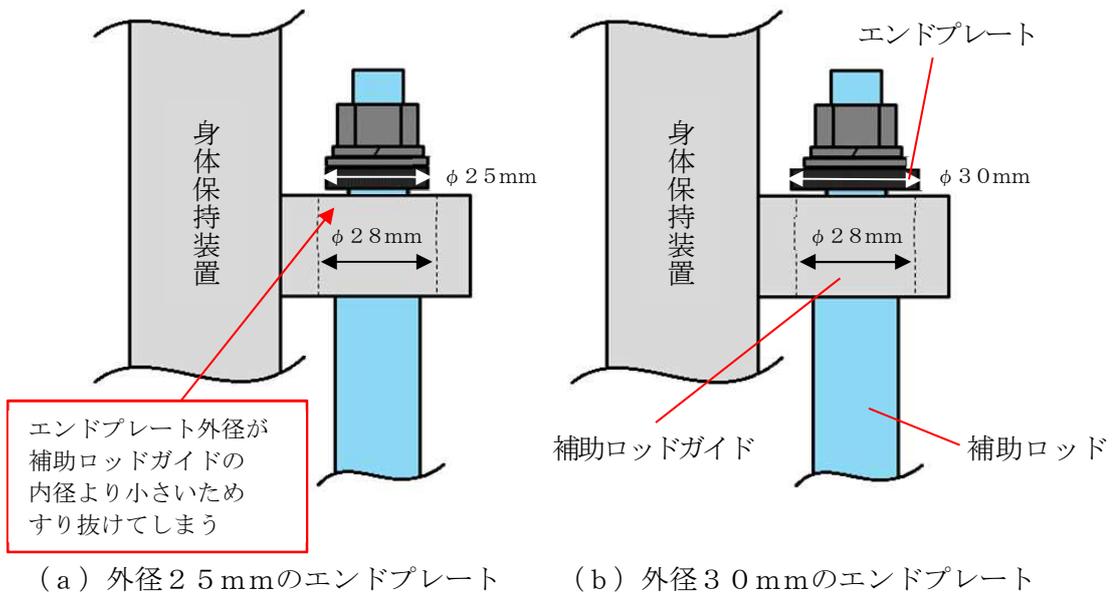
図5 脱落防止装置の構造

- ・身体保持装置と客席支柱の締結は、ナックルとシリンダーロッドによる締結部分の他に、走行中にナックルとシリンダーロッドの締結部分が緩んだ場合においても身体保持装置が脱落することを防止するための脱落防止装置を設置している。
- ・脱落防止装置は、身体保持装置側に取り付けられている補助ロッドガイドと客席の支柱側に取り付けられている補助ロッド及びエンドプレートにより構成されている（図5、写真5）。
- ・補助ロッドガイドには内径28mmの穴がけられており、補助ロッドガイドに補助ロッドを通した後、補助ロッド先端に外径30mmのエンドプレートを取り付けることで、エンドプレートがストッパーの役割を果たし、身体保持装置の脱落を防止する構造となっている。
- ・事故発生後に確認したところ、身体保持装置が脱落した客席の脱落防止装置には、外径25mmのエンドプレートが取り付けられており、補助ロッドガイドの内径28mmより小さいことから、エンドプレートが補助ロッドガイドをすり抜けてしまい、脱落を防止する機能を果たしていない状態であった。
- ・全客席のエンドプレートについて確認を行ったところ、外径25mmのエンドプレートが取り付けられている客席は、身体保持装置が脱落した客席を含め3席あり、残りの21席には外径30mmのエンドプレートが取り付けられていた（図6）。
- ・所有者によると、コースター設置当初は全ての客席に外径30mmのエンドプレートが取り付けられていたものと考えられるが、外径25mmのエンドプレートに交換された時期についてはわからないとのことである。

2.5.2のとおり、身体保持装置が脱落した客席の脱落防止装置には、外径25mmのエンドプレートが取付けられており、補助ロッドガイドの内径28mmより小さいことから、エンドプレートが補助ロッドガイドをすり抜け、脱落防止装置が機能しない状態であったことが認められる。

- (1) 全ての客席について、外径35mmの新たなエンドプレートに交換した。
- (2) 始業前点検の点検項目に合いマークの確認を追加し、毎日の始業前点検時に目視にて締結部分の緩み確認を実施する。

補助ロッド、エンドプレート及びナットの締結部分に合いマークを実施し、目視にて締結部分の緩みが確認できるようにした。

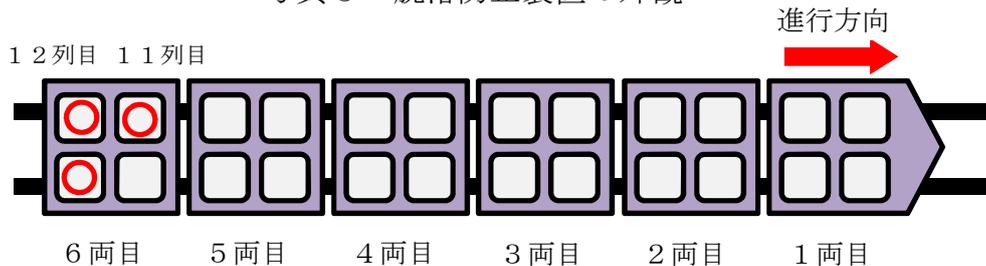
図6 外径25mmのエンドプレートが取付けられていた客席

- ・保守点検業者によると、平成31年3月に探傷試験を実施した際、この3席について他の21席とは異なり外径の小さいエンドプレートが既に取り付けられていたとのことである。ただし、脱落防止機能には問題ないと考え、外径30mmのエンドプレートへの交換や脱落防止装置の機能確認は実施していないとのことである。

コースター設置当初は全ての客席に外径30mmのエンドプレートが取付けられていたものと考えられるが、外径25mmのエンドプレートに交換された時期については確認できなかった。

しかしながら、本件事故が発生する以前の平成31年3月に探傷試験を実施した際、他の客席とは異なる外径の小さいエンドプレートが取り付けられていることが確認されており、この時点で外径30mmのエンドプレートへの交換や脱落防止装置の機能確認を実施していれば、本件事故は防げたものと推定される。

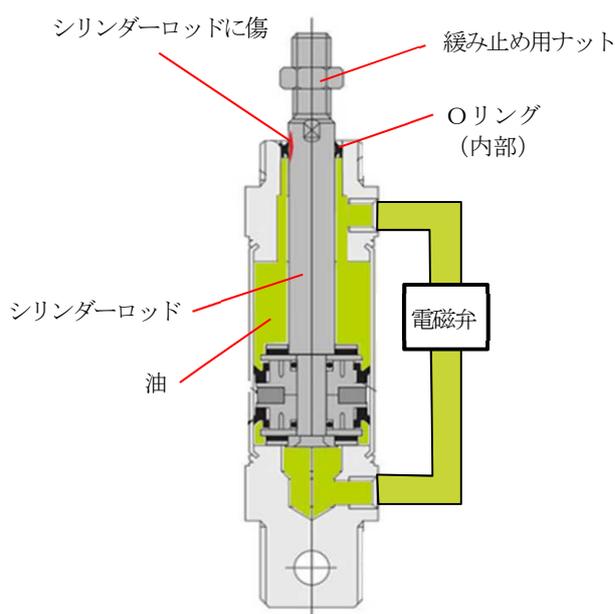
図7 ロックシリンダーの構造

- 2.3のとおり、事故機は立位姿勢で乗車するコースターであるため、ロックシリンダーを用いて乗客の身長に合わせて客席ごとに高さを調整する。
- ロックシリンダーは、シリンダーロッドとシリンダーにより構成されており、シリンダー内には油が満たされている（図7）。客席の高さを調整する際は、運転室内の操作盤での操作により全客席の電磁弁を開いてシリンダーロッドの固定を解除し、乗客自身が客席を上下させることにより高さの調整を行う。その後、運転室内の操作盤での操作により全客席の電磁弁を閉じて任意の高さに固定する。
- 高さの微調整が必要な場合は、客席側面の足元にあるペダルを踏むことにより客席（前後2席）ごとに電磁弁を開閉することができる。また、客席の固定を解除すると身体保持装置（ハーネス及び安全バー）の固定も同時に解除される構造となっている。
- 2.4のとおり、事故発生日の始業前点検の際、身体保持装置が脱落した客席においてロックシリンダーから油漏れが確認されており、ロックシリンダーを固定した状態で客席を上下に動かしてみたところ、他の客席は20mm程度動くのに対し、身体保持装置が脱落した客席は50mm程度動いた。
- 事故発生後に調査したところ、シリンダーロッドの先端に近い位置で傷が確認された。なお、その他の客席のシリンダーロッドには、傷は確認できなかった（写真6）。

(3) ロックシリンダーから油漏れを確認した際、運行を中止するよう運行管理規定を徹底する。
