# 岡山県倉敷市内コースター事故調査報告書(概要)

社会資本整備審議会 昇降機等事故調査部会

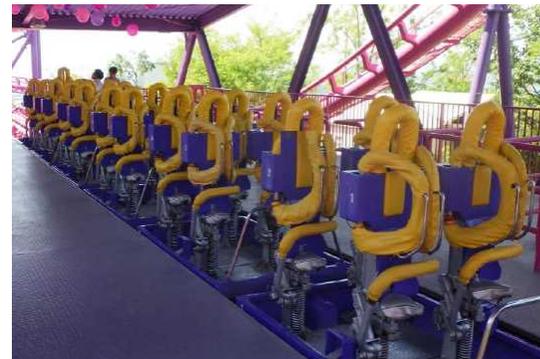
写真1 事故機外観

- 発生日時: 令和元年5月12日(日) 14時ごろ
- 発生場所: 岡山県倉敷市 ブラジリアンパーク鷲羽山ハイランド「スタンディングコースター」
- 概要: コースターの身体保持装置であるハーネスと安全バーが走路序盤の下り勾配部で客席の支柱と締結していた部分(ナックルとシリンダーロッド)が外れたことにより、地面に落下した。

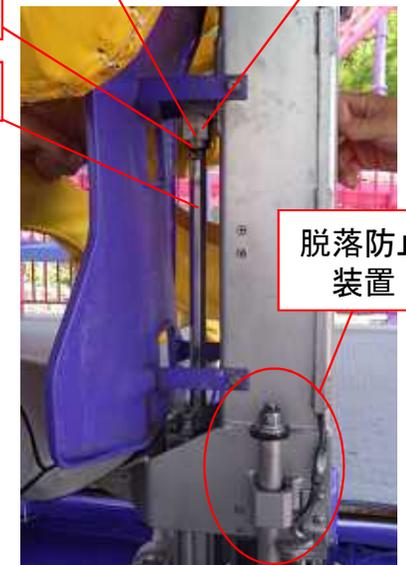
写真2 ナックルとシリンダーロッドの締結部分

- 身体保持装置と客席支柱の締結部分は、ナックル、シリンダーロッド及び緩み止め用ナットにより構成されている(写真2)。
- 走行中にナックルとシリンダーロッドの締結部分が緩んだ場合においても身体保持装置が脱落することを防止するための脱落防止装置を設置している。脱落防止装置は、補助ロッドガイド、補助ロッド及びエンドプレートにより構成されている(図1)。
- 事故機は立位姿勢で乗車するコースターであるため、ロックシリンダーを用いて乗客の身長に合わせて身体保持装置の高さを調整する。ロックシリンダーは、シリンダーロッドとシリンダーにより構成されており、シリンダー内には油が満たされている。

- 事故発生日の始業前点検において、ロックシリンダーから油漏れが確認された。ロックシリンダーを固定した状態で客席を上下に動かしてみたところ、他の客席より大きく動いた。
- ナックル、シリンダーロッド及び緩み止め用ナットのねじ部について確認したところ、ねじ山の潰れ等は見られなかった。
- 平成31年3月に実施した探傷試験の際、ナックルとシリンダーロッドを締結し直しており、その際トルク管理も実施していなかったことから、ナックルとシリンダーロッドのねじ部が適切に締め込まれていなかった可能性や緩み止め用ナットが締め込まれていなかった可能性が考えられる。
- 脱落防止装置には、外形25mmのエンドプレートが取り付けられており、補助ロッドガイドの内径28mmより小さいことから、エンドプレートが補助ロッドガイドをすり抜け、脱落防止装置が機能しない状態であった。

- 所有者は製造業者が作成した取扱説明書に基づき、始業前点検記録表及び週間点検記録表を作成し始業前点検及び週間点検を実施していたが、ナックル、シリンダーロッド及び緩み止め用ナットの締結部分に合いマークがされていなかったため、目視にて容易に締結部分の緩みを確認できる状態ではなかった。
- 脱落防止装置の動作確認を実施していなかった。

- 事故機の身体保持装置が外れたのは、ナックルとシリンダーロッドの締結部分又は緩み止め用ナットが緩み、それに気付かないまま運行が継続されたことに加えて、本来脱落防止装置が機能すべき状況において、補助ロッドガイドの内径28mmより小さい外径25mmのエンドプレートが取付けられていたため、エンドプレートが補助ロッドガイドをすり抜け、脱落防止装置が機能しなかったためと認められる。
- ナックルとシリンダーロッドの締結部分又は緩み止め用ナットに緩みが発生したのは、ナックルとシリンダーロッドを締結した際、適切に締め込まれていなかった可能性や油漏れによるロックシリンダーのがたつきにより緩んだ可能性が考えられる。
- ナックルとシリンダーロッドの締結部分又は緩み止め用ナットが緩むとともに、脱落防止装置が機能しない状態となっていたにもかかわらず運行を継続していたのは、始業前点検及び週間点検を実施していたものの、ナックル、シリンダーロッド及び緩み止め用ナットの締結部分に合いマークがされていなかったため、目視にて容易に締結部分の緩みが確認できる状態ではなかったことに加え、脱落防止装置の動作確認を実施していなかったためと認められる。

- 全ての客席のナックルとシリンダーロッドの締結部分について、適正な締め付けトルクにより締結を行った後、締結部分に合いマークを実施した。また、毎日の始業前点検時に目視にて締結部分の緩み確認を実施する。
- 身体保持装置が脱落した客席のロックシリンダーについて、新たなシリンダーロッドを製作し交換した。また、3ヶ月点検の点検項目にシリンダーロッドの傷や錆の確認を追加した。
- 全ての客席の脱落防止装置について、外径35mmの新たなエンドプレートに交換し、締結部分に合いマークを実施した。また、始業前点検時に目視にて締結部分の緩み確認を実施する。
