新潟県新潟市内エレベーター事故調査報告書

令和元年12月

社会資本整備審議会

発生日時：平成31年1月10日（木） 19時ごろ

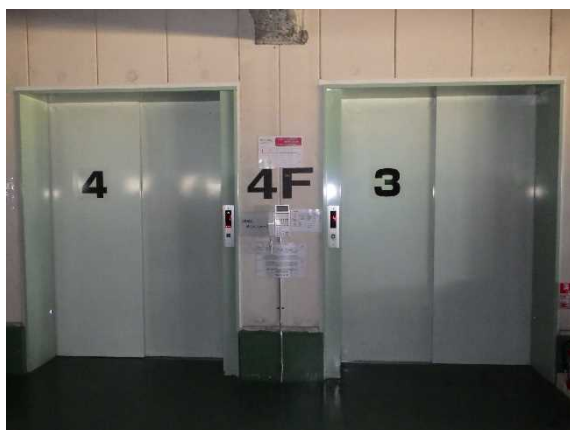
- ・4階でかご内の積荷（約300kg）とともに降りた際、後ろを振り返ったところ、戸が閉まりながらかごが上昇したとのこと（写真1、写真2）。

写真1 4階の乗場（左側が事故機）

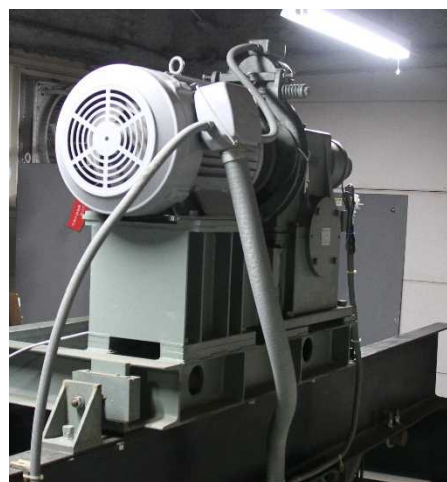
写真2 巻上機外観

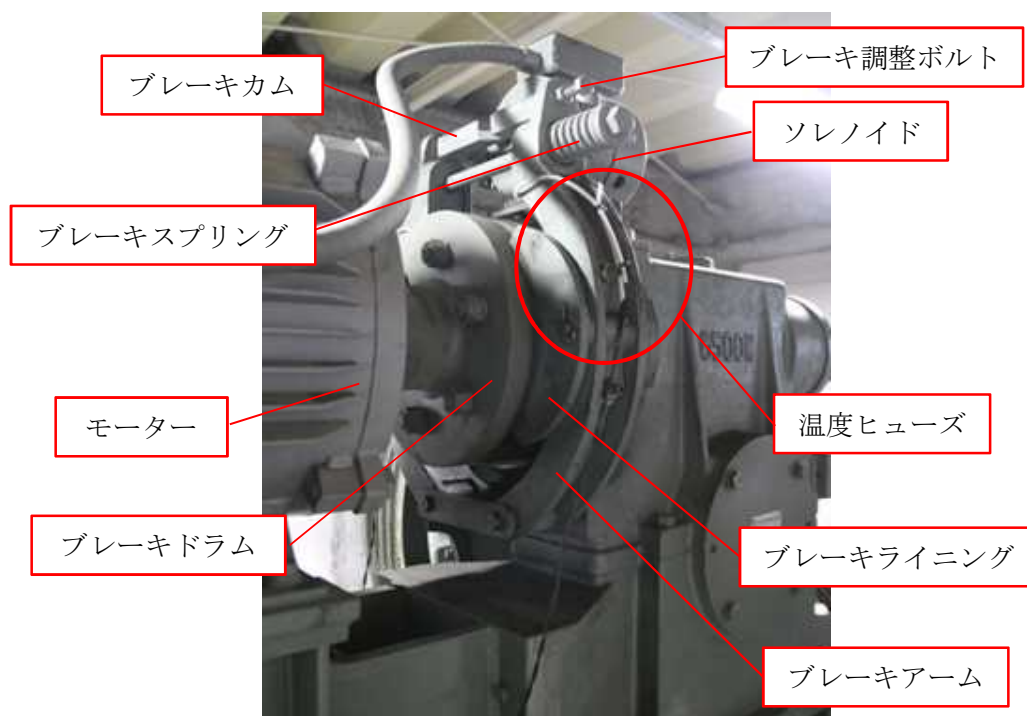
- ・要改善ブレーキの安全対策として、製造業者の昌和輸送機より保守点検業者のハインに対し温度ヒューズ^{*3}の設置を要請し、平成29年8月に温度ヒューズを設置していたが、事故発生後、温度ヒューズの作動状況について調査したところ、温度ヒューズ（設定温度76℃）は切れていたにもかかわらず誤配線により作動していなかった（写真3）。
- ・ブレーキプランジャーの移動の拘束状況についても調査したところ、ブレーキコアがブレーキケースカバーに接触し、ブレーキプランジャーの動きが拘束された状態となっていたものと考えられる（図2）。

写真3 ブレーキ外観

2.4.1のとおり、事故機のブレーキは、ブレーキライニングの摩耗が進行した場合にブレーキプランジヤーの移動が拘束される構造となっていることから、その安全対策として温度ヒューズを設置していたにもかかわらず、ハインが温度ヒューズを設置する際に、誤配線をしていたものと認められる。

温度ヒューズを平成29年8月に設置してから事故発生までの間、誤配線の状態が継続していたのは、温度ヒューズ設置後に動作確認を一度も実施していなかったためと認められる。

- (1) 事故機及び同じ建築物内の同型機について、温度ヒューズの配線を適切な配線に是正した後、走行中に温度ヒューズの配線を外し、正常に機能する(登録階停止後に運行休止となる)ことを確認した。
- (2) 事故機及び同じ建築物内の同型機について、ブレーキ調整ボルトの調整代が不足するおそれのない対策品のブレーキカムへ交換した。

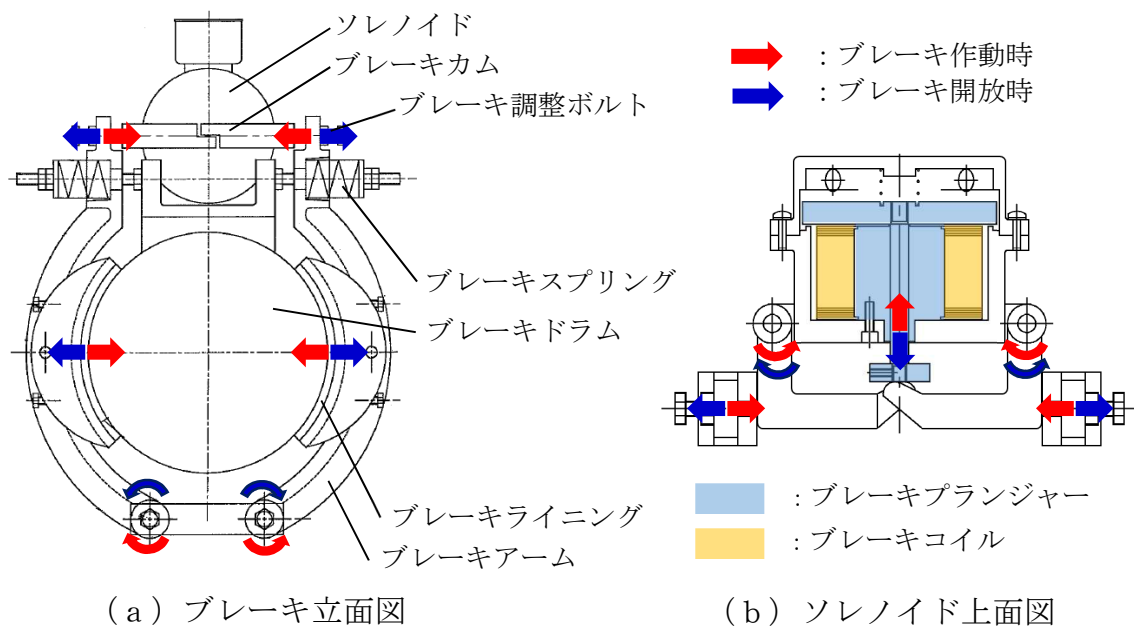
- ・事故機は、かごを静止保持するためのブレーキトルクよりもかごを昇降させるためのモータートルクの方が大きい構造となっている。
- ・事故機の巻上機は、左右のブレーキレバーと同じ高さにソレノイドが横方向に固定されており、ブレーキ開放時にはブレーキプランジャーが移動し、ブレーキカムを介してブレーキアームを広げ、ブレーキドラムからブレーキライニングを離す構造となっている（写真3、図1）。
- ・事故機のブレーキは、ブレーキライニングの摩耗が進行した場合にブレーキプランジャーの移動が拘束される構造となっていることから、要改善ブ

図1 ブレーキの動作

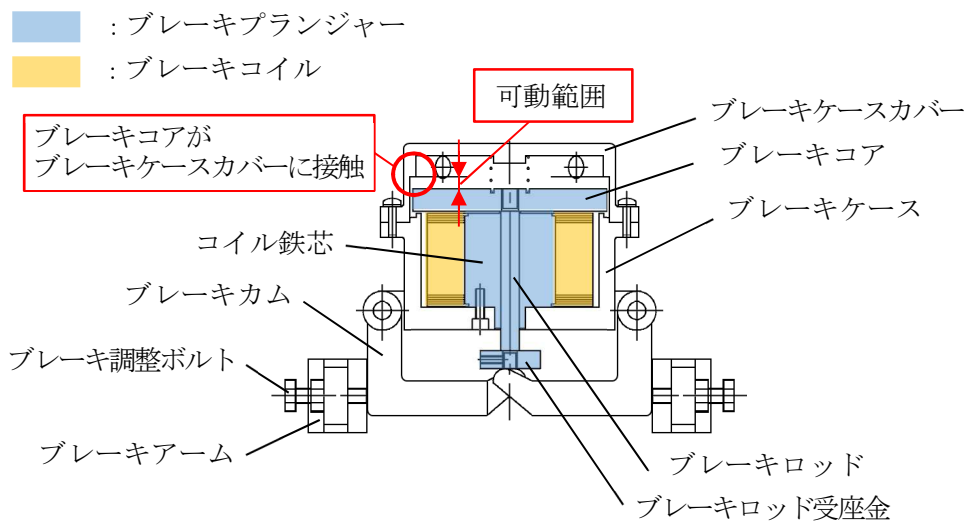
図2 ソレノイド構造図（上面）

その結果、ブレーキライニングの摩耗が進行し、ブレーキプランジヤーの移動が拘束され、ブレーキに本来必要な保持力が得られず、かごを静止保持できなくなったものと推定される。

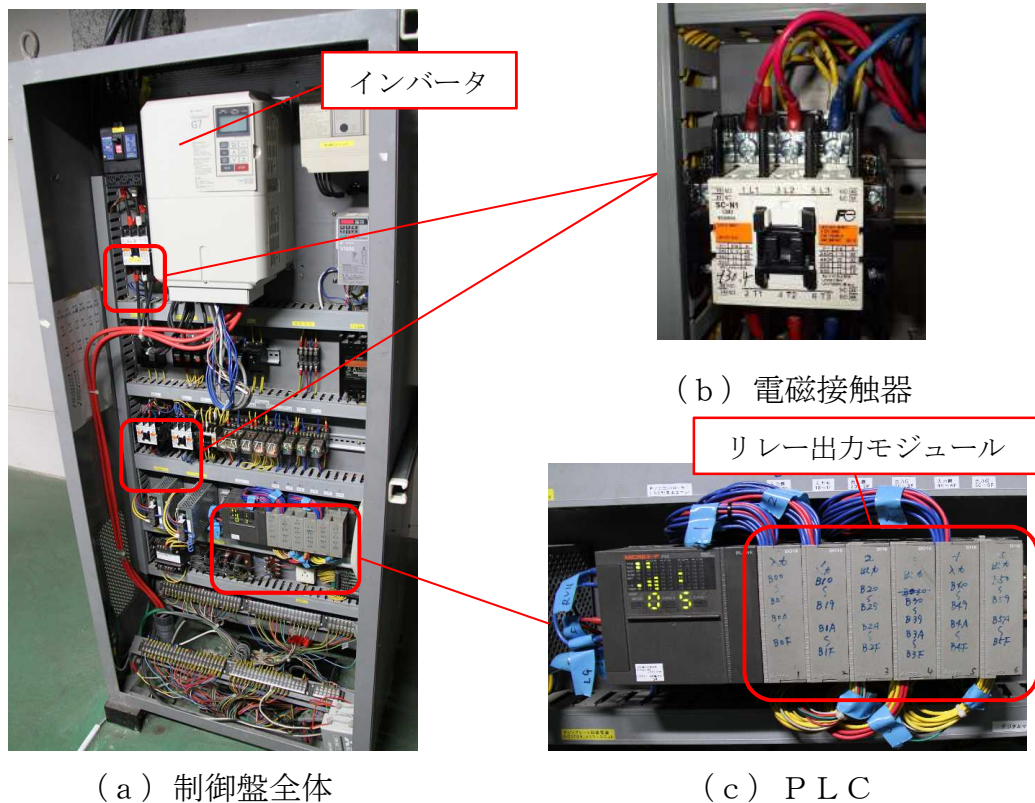
- ・事故機の制御盤におけるブレーキ制御に関する機器としては、インバータ、電磁接触器及びPLCがあげられる（写真4）。
- ・事故発生後、制御盤内の機器について確認したが、外観上の異常は見られなかった。また、インバータの異常履歴を確認したが、異常発生の履歴はなかった。

写真4 制御盤

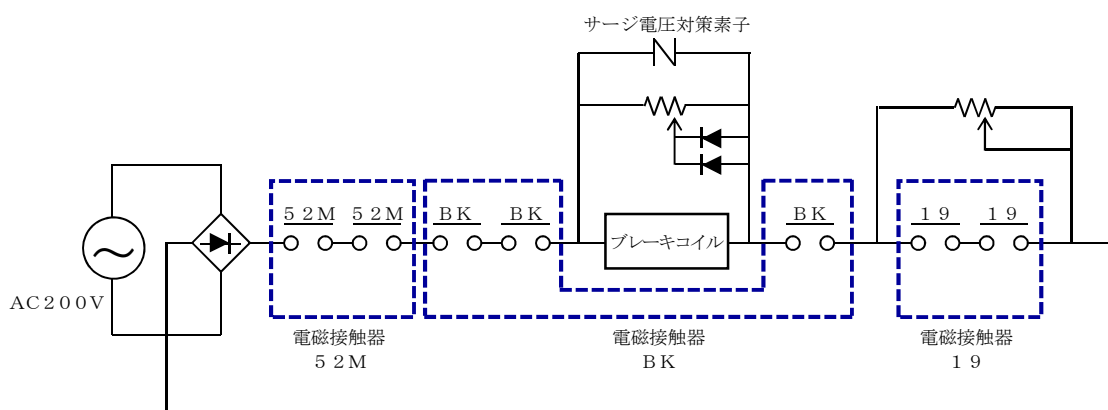
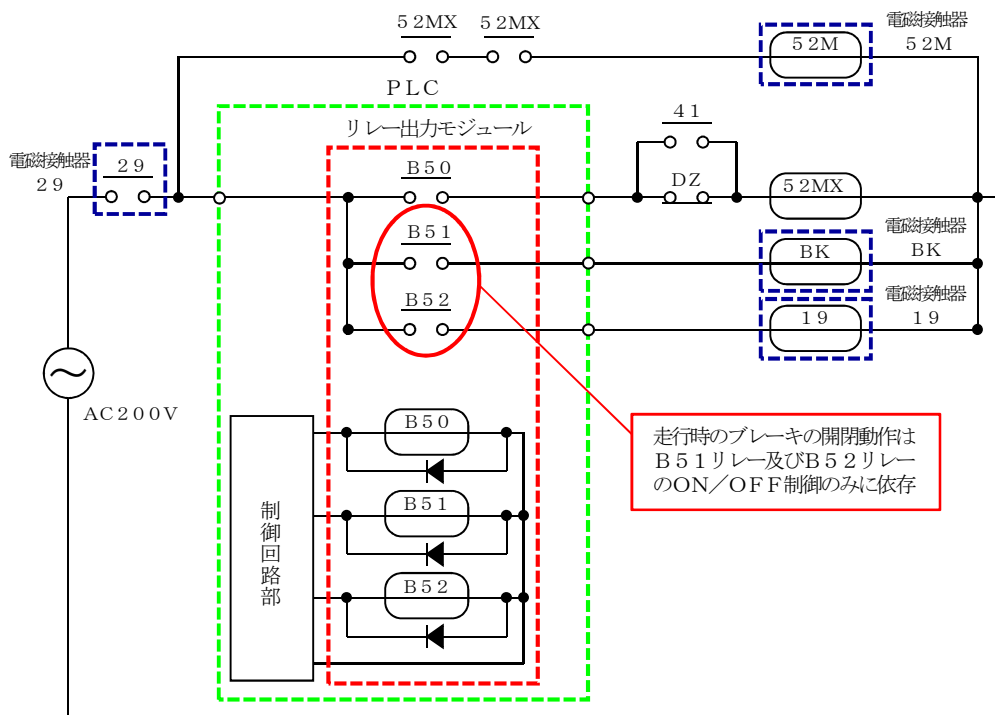
図3 事故機のブレーキ回路構成

- ・事故機のブレーキ動作に関する回路構成を図3に、図3における電磁接触器及びリレーの詳細を表1に示す。
- ・図3(a)のとおり、ブレーキ回路は電磁接触器52M(以下「52M」という。)、電磁接触器BK(以下「BK」という。)及び電磁接触器19(以下「19」という。)の接点をブレーキコイルに直列に接続した構成であり、接点がON動作し、ブレーキコイルに電流が流れるとブレーキが開放される。
- ・52Mは、インバータ電源遮断用の電磁接触器である。3時間以上運転が無い状態が続いたときにアイドル状態に移行してインバータの電源を遮断するものであり、走行時は常時ONであるため、走行開始時のブレーキ開閉動作はBK及び19のON/OFF制御のみに依存する回路構成となっている。
- ・BKは、ブレーキ開閉用の電磁接触器である。走行開始時にONとなりブレーキを開放し、停止時にOFFとなりブレーキを閉じる。
- ・19は、アクセル回路動作用の電磁接触器である。ブレーキコイルの温度上昇を抑制するため、走行開始時にONとなりブレーキ開放に必要な電流を流し、走行開始2秒後にOFFとなりブレーキ開放時より小さな電流でブレーキ開放状態を保持する。

- ・製造業者によると、走行開始時に19がOFFの状態ではBKのみONの状態になると、ブレーキが開放されない場合もあるとのことである。
- ・BKのON/OFF制御は、図3（b）のとおり、電磁接触器29（以下「29」という。）及びPLCのリレー出力モジュール内にあるB51リレーにより行い、19のON/OFF制御は、29及びPLCリレー出力モジュール内にあるB52リレーにより行っている。
- ・29は、安全装置動作時電源遮断用の電磁接触器であり、異常時のみOFFとなる。通常時のBKのON/OFF制御はB51リレーのみに、19のON/OFF制御はB52リレーのみにそれぞれ依存する回路構成となっている。

2.4.3のとおり、走行開始時のブレーキ開閉動作はBK及び19のON/OFF制御のみに依存す回路構成となっており、BKのON/OFF制御はB51リレーのみに、19のON/OFF制御はB52リレーのみにそれぞれ依存する回路構成となっている。

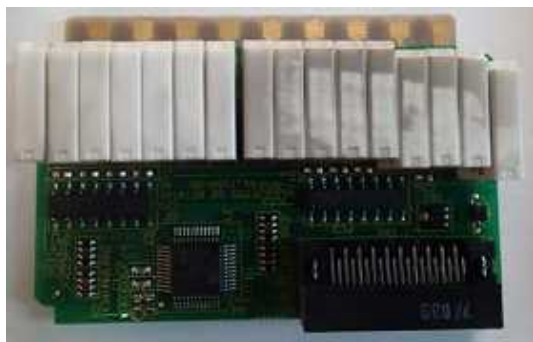
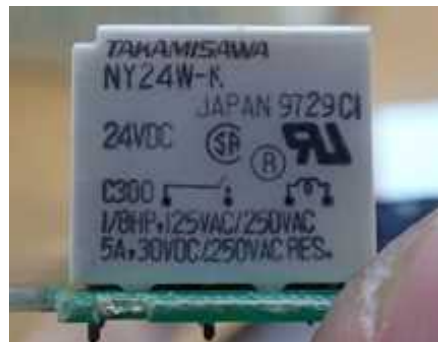
写真5 リレー出力モジュール外観

- ・リレー出力モジュールの外観を写真5、仕様を表2に示す。事故機のリレ

事故機について、新たなPLCに交換した。また、同じ建築物内の同型機についても、今後新たなPLCに交換することとしている。

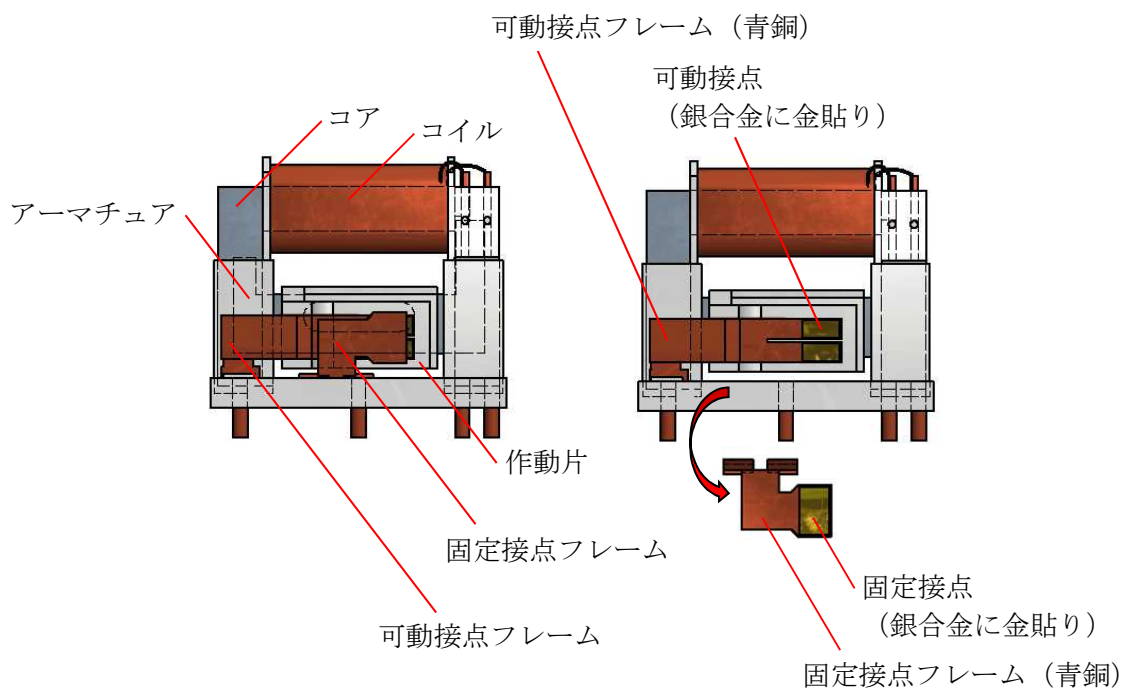
図4 B51リレー及びB52リレーの内部構造図

- ・ B 5 1 リレー及びB 5 2 リレーの内部構造図を図 4 に示す。
- ・ 図 4 のとおり、コイルに電流が流れると、コアにアーマチュアが引き寄せられ、アーマチュアに取り付けられた作動片が可動接点フレームを押し、可動接点と固定接点が接触する構造となっている。

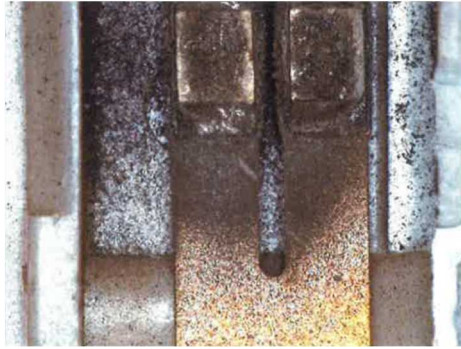
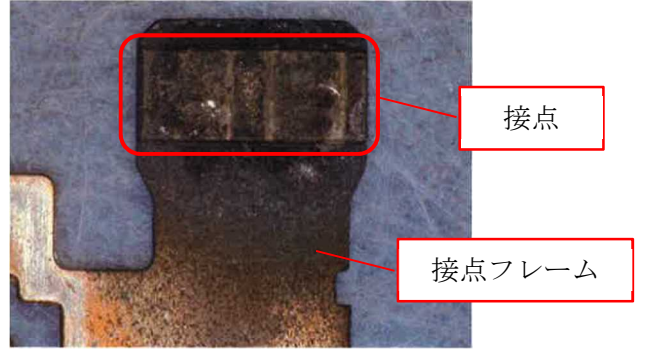
写真6 B51リレーの接点状況

- ・ PLCの製造業者において、事故機のB51リレー及びB52リレーの接点出力を確認したところ、接点出力がないことが確認された。
- ・ B51リレー及びB52リレー以外のブレーキ回路に関するリレーの接点出力も確認したところ異常は認められなかった。
- ・ 事故機のB51リレー及びB52リレーのカバーを外して内部を点検した結果、以下のことが確認された。
- ・ 可動接点及び固定接点ともに、黒色状の粒子が付着していた（写真6、写真7）。
- ・ 接点の消耗が確認され、特にB51リレーが激しく消耗していた。
- ・ B51リレーについて、走査型電子顕微鏡で拡大して確認したところ、固定接点に数十 μm 以上の比較的大きな粒子が見られた（写真8、写真9）。
- ・ B51リレーについて、エネルギー分散型X線分光法による元素マッピング分析を実施したところ、固定接点（銀合金に金貼り）の変色部及び接点に付着した黒色状の粒子から、本来は金のみが検出されるべきであるにもかかわらず銀と酸素の成分が強く検出された。また、固定接点フレーム（青銅）の表面に付着した黒色状の粒子からも銀と酸素の成分が検出された（写真10、写真11）。

2.4.5の(5)のとおり、B51リレー及びB52リレーの接点出力を確認したところ、接点出力がないことが認められたことから、B51リレー及びB52リレーのカバーを外して内部を点検した結果、可動接点及び固定接点ともに、接点に黒色状の粒子が付着していたこと、また、接点が消耗していたことが認められた。

この酸化銀のうち、比較的大きな粒子が接点の接触状態を悪化させ、接点抵抗が増加し続けたことにより、最終的に接触不良となり、OFF故障が発生したものと推定される。

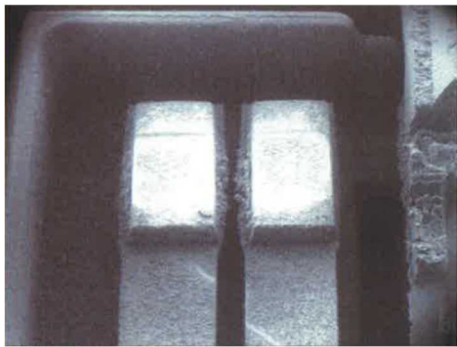
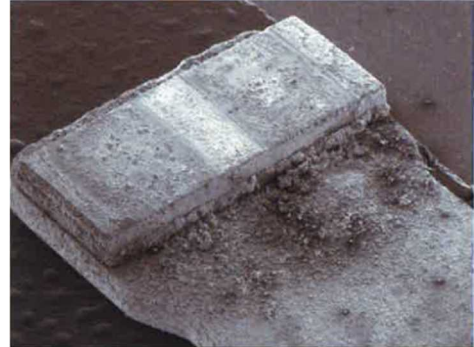
写真8 B51リレーの電子像

このため、B51リレーについて、走査型電子顕微鏡による確認及びエネルギー分散型X線分光法による元素マッピング分析を実施したところ、固定接点に数十 μ m以上の大きな粒子が認められるとともに、これら黒色状の粒子からは銀と酸素の成分が強く検出された。

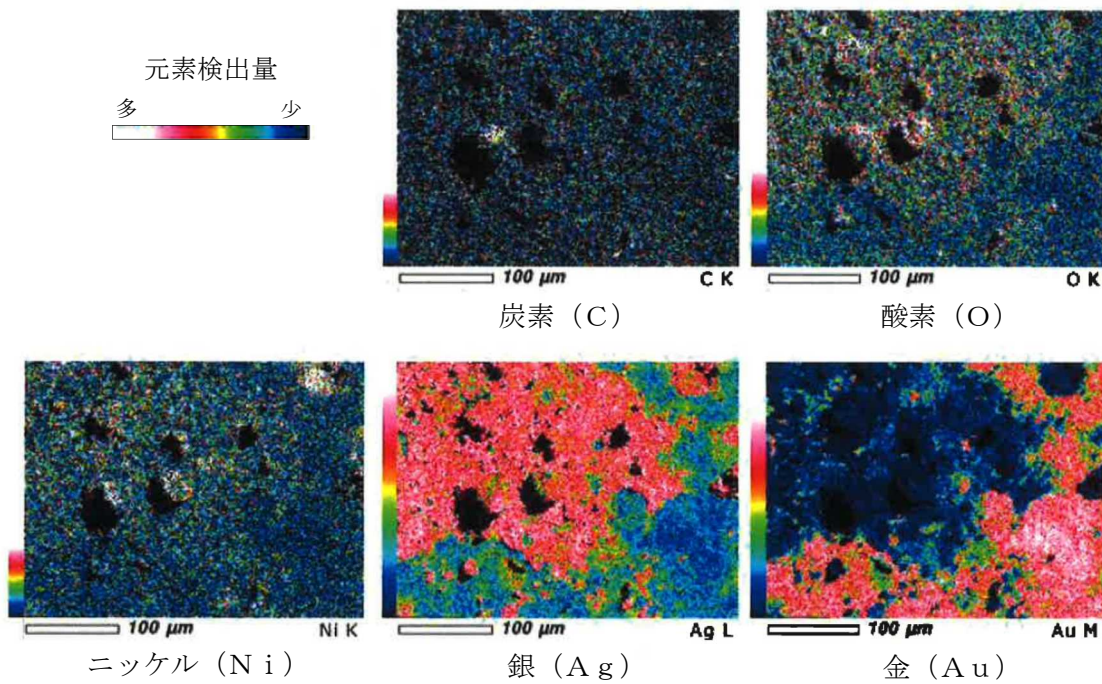
写真10 B51リレーの元素マッピング分析結果 (固定接点)

黒色状の粒子は酸化銀であると推定され、酸化銀は可動接点と固定接点が開閉する際に接点間において発生するサージ電圧（アークエネルギー）によって生成されるものと考えられる。
