改善箇所説明図

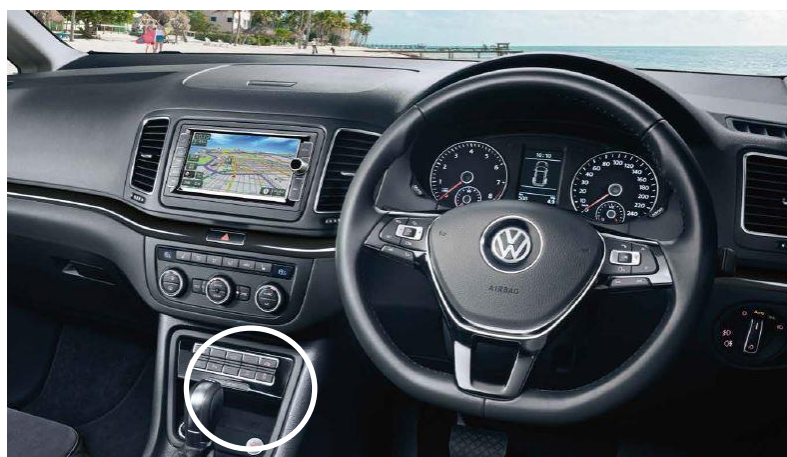
エアバッグ制御用コンピュータ

はプログラムを書き換える部品を示す

エアバッグコントロールユニットにおいて、電源用コンデンサのコーティング硬化工程が不適切なため、電源用コンデンサの耐久性が低いものがある。そのため、当該コンデンサが劣化するとコントロールユニットが誤作動し、最悪の場合、エアバッグ及びシートベルトテンショナが突然作動する、又は、衝突時に作動しないおそれがある。

全車両、エアバッグコントロールユニットのプログラムを書換える。
当該プログラム書換え後に警告灯が点灯し、特定の故障コードが入力された場合は、当該コントロールユニットを無償交換する。
