改善箇所説明図

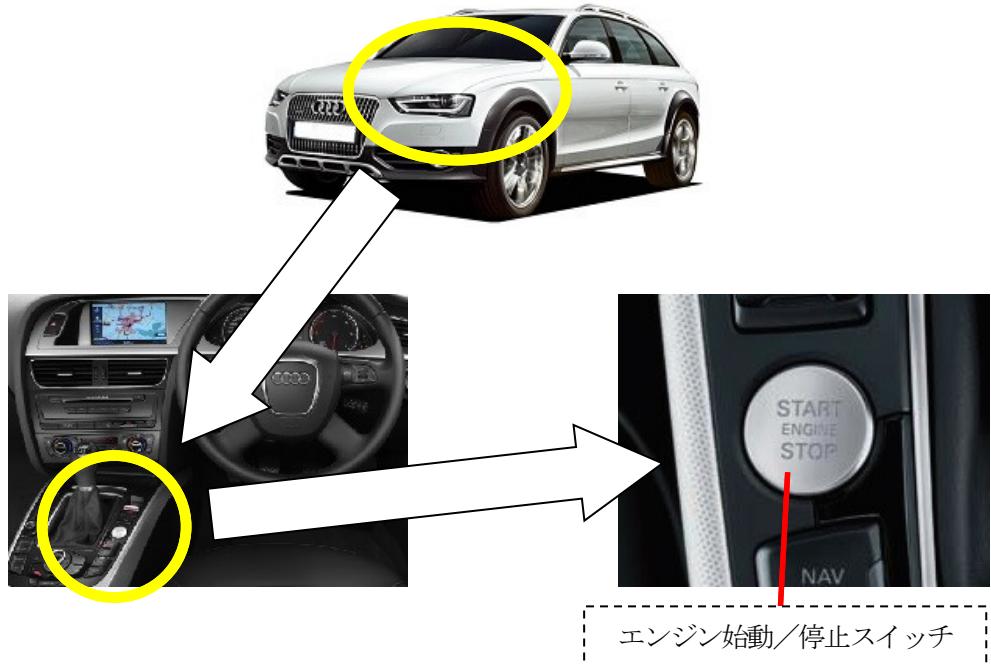
基準不適合発生箇所

エンジン始動／停止スイッチにおいて、表面に記載されている文字の字体が不適切なため、手汗などの油脂成分が付着すると、表面に施されたクロームコーティングの接着性が低下し、当該コーティングの一部が剥がれるものがある。そのため、スイッチを操作する際に文字の鋭角部分に触れると、指先が負傷するおそれがある。

全車両、エンジン始動／停止スイッチの文字の字体を点検し、対象となるものは対策品と交換する。

識別：車両識別プレートの上部に、桃色で直径5mm程度のマークを塗布する。
