## 改善箇所説明図

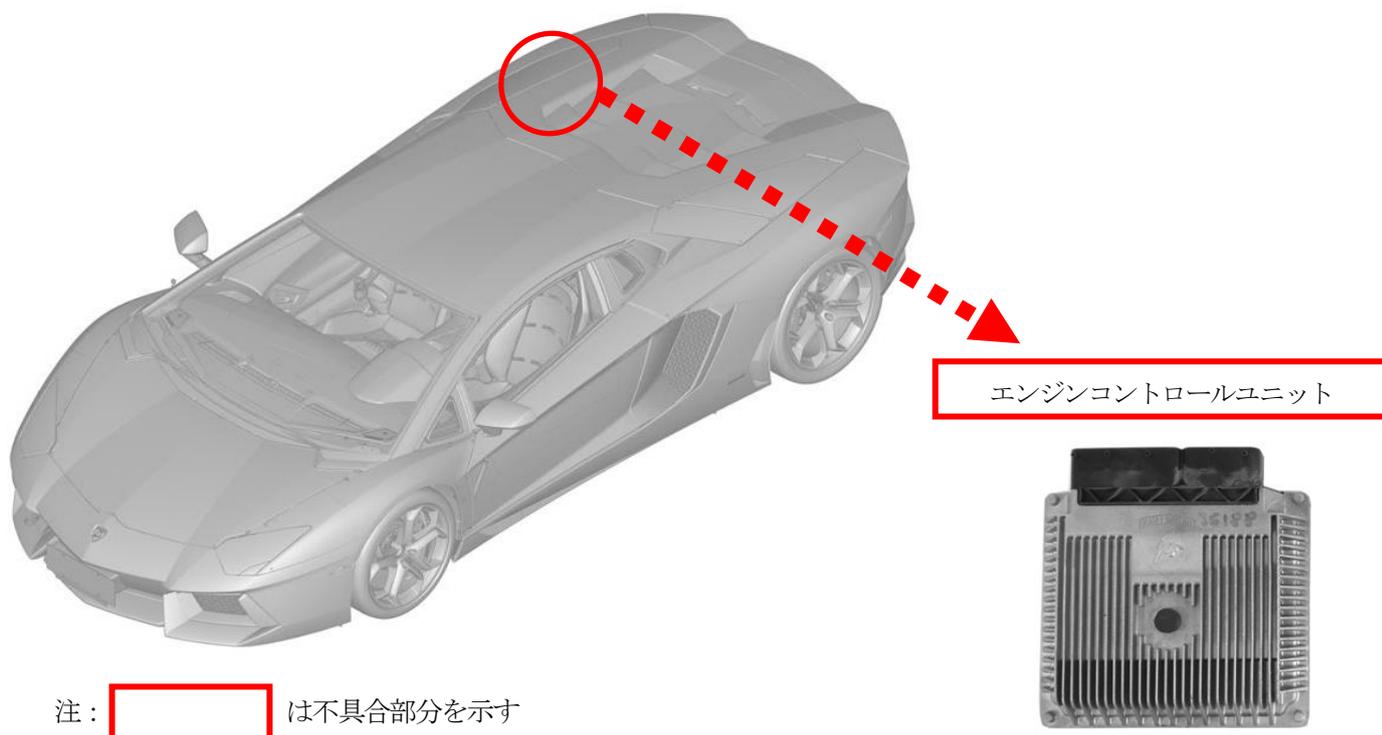
燃料噴射を制御するエンジンコントロールユニットのプログラムが不適切なため、アイドリング状態で停車時にエンジン最小回転数を維持出来ないことがある。そのため、エンジンストールが発生するおそれがある。

全車両、エンジンコントロールユニットのプログラムを対策プログラムに変更する。

識別：車両識別プレートの下側に、青色で直径5mm程度のマークを塗布する。
