改善箇所説明図

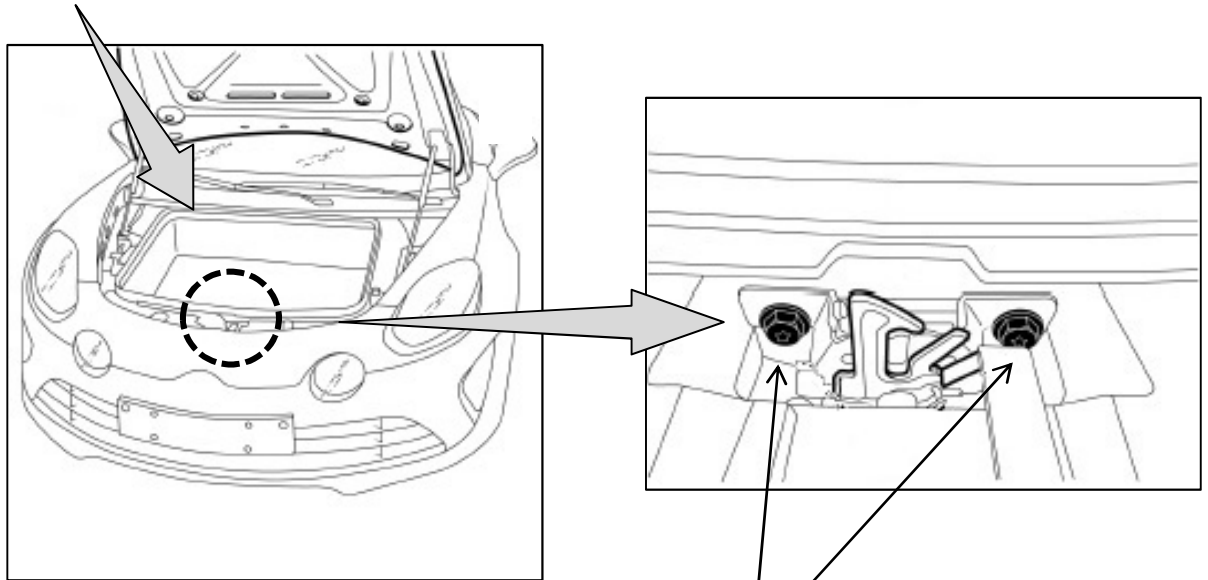
固定ボルト (基準不適合発生箇所)

ボンネットラッチにおいて、ボルトの締め付け作業管理が不適切なため、固定ボルトの締め付けトルクが不足しているものがある。そのため、走行振動等により当該ボルトが緩み、最悪の場合、走行中にボンネットが開くおそれがある。

全車両、ボンネットラッチ固定ボルトを規定トルクで締め付ける。
