改善箇所説明図

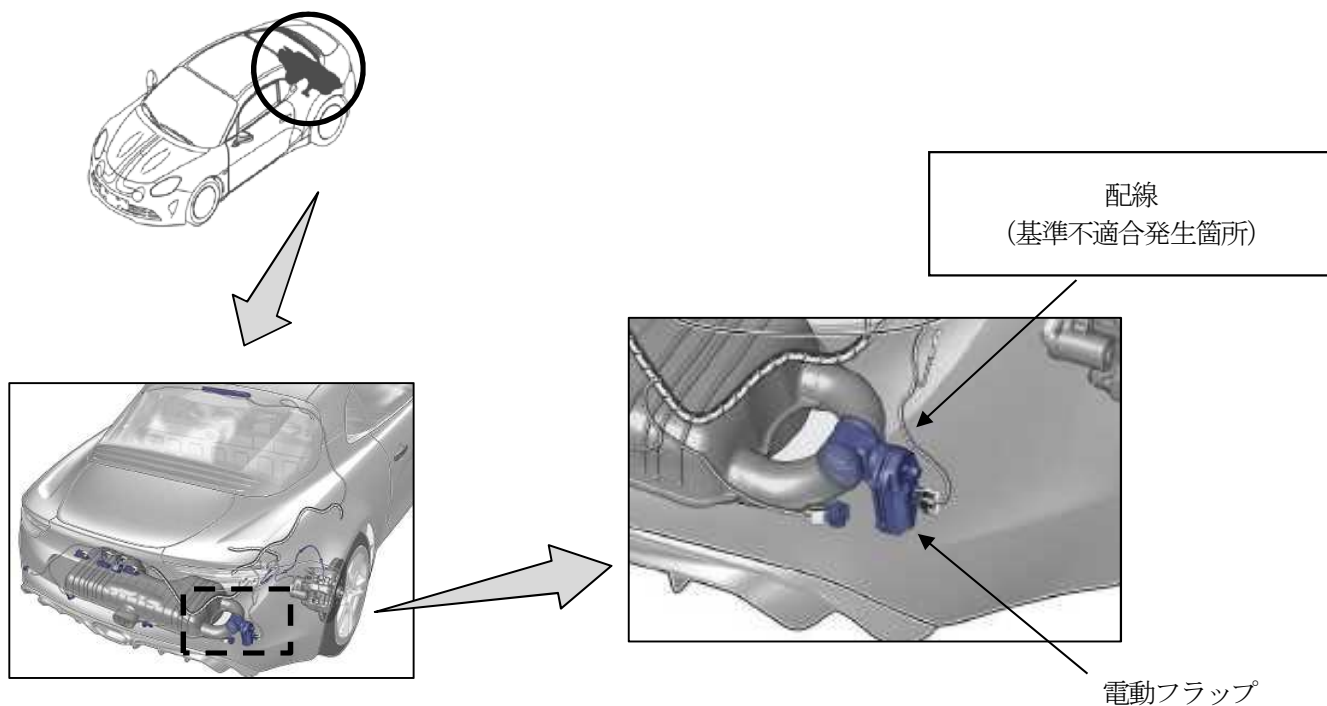
注: は対策する部品を示す

マフラーにおいて、排気音質を切り替える電動フラップ制御配線の防熱対策が不適切なため、マフラーの放射熱で当該配線が損傷することがある。そのため、配線がショートしてヒューズが切れ、最悪の場合、エンジンが始動できなくなるおそれがある。

全車両、電動フラップ制御配線に耐熱材を取り付ける。なお、当該配線に損傷がある場合は、損傷箇所を修理する。

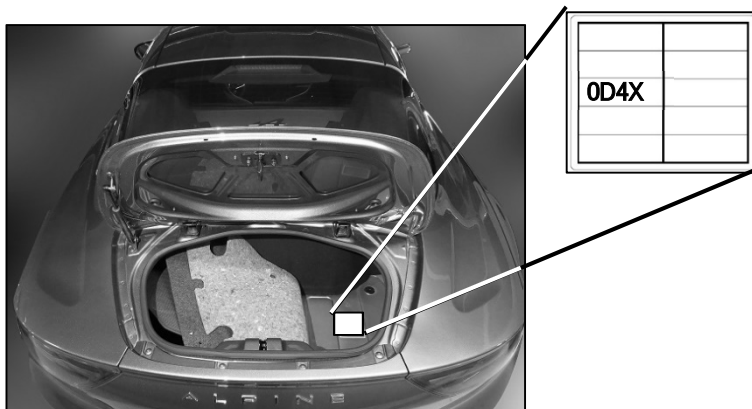
ブルーステッカーの空欄に 0D4X と記入し、トランク床面の右側パネルに貼り付ける。

ブルーステッカー:
寸法: 縦6.5cm、横7.5cm
色: 青地に黒枠を印刷
