改善箇所説明図

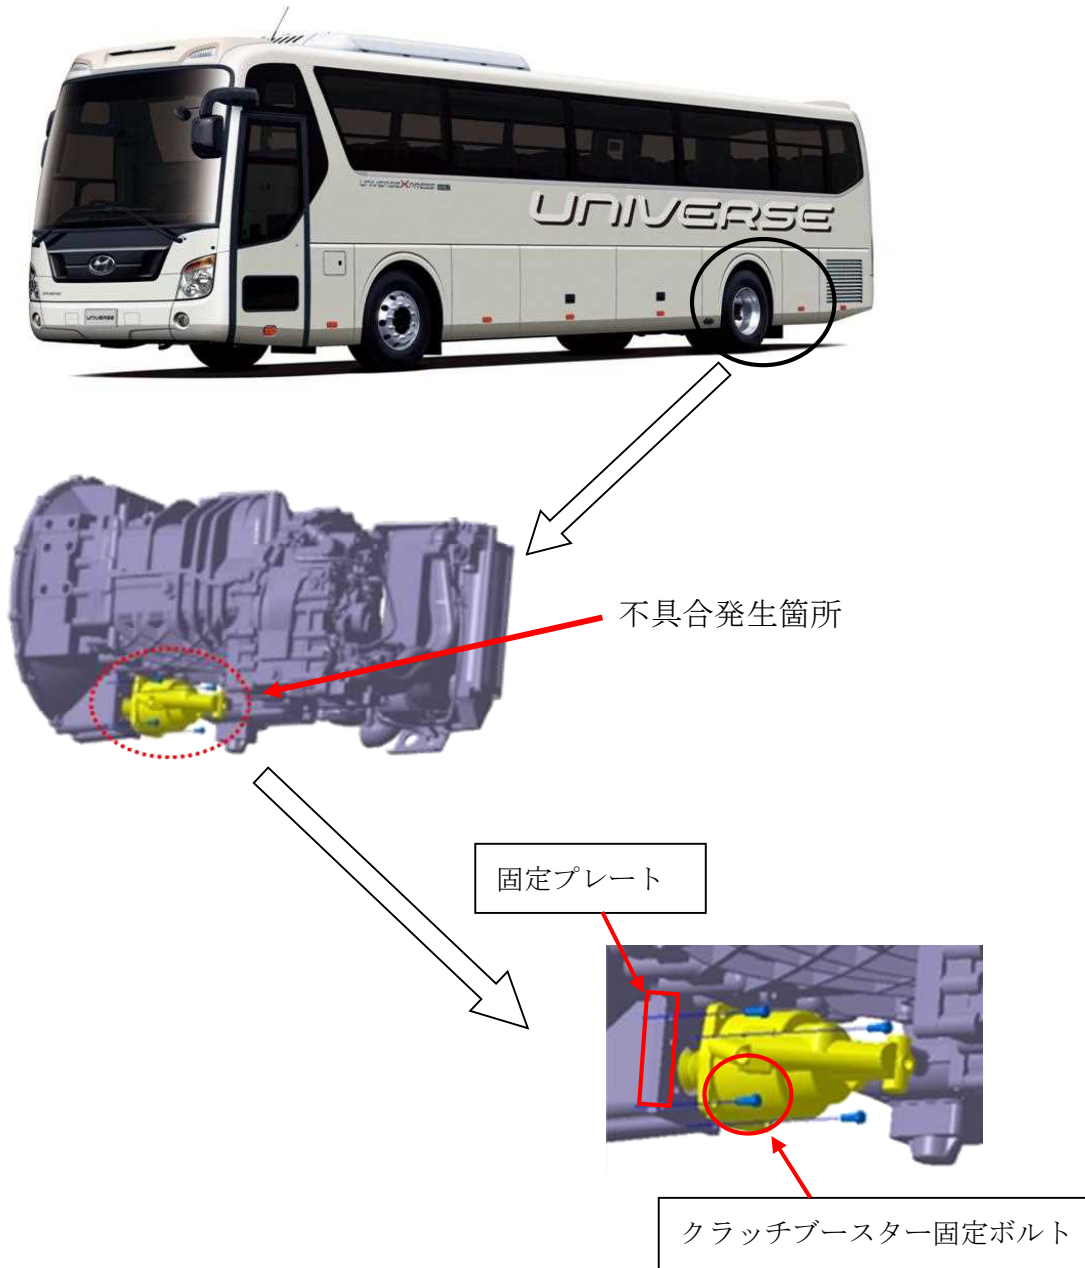
※ □は交換部品を示す

大型バスのクラッチブースターにおいて、製造工程管理が不適切なため、正規より長い固定ボルトが取り付けられていたものがある。そのため、クラッチブースターの固定不良が生じ、走行振動等により変速機の固定プレートが破断して、最悪の場合、当該ブースターが脱落して走行不能となるおそれがある。

全車両、クラッチブースターと固定プレートの締結状態を点検し、隙間が生じている場合は、固定ボルトを正規品に交換して、固定プレートを新品に交換する。
