## 改善箇所説明図

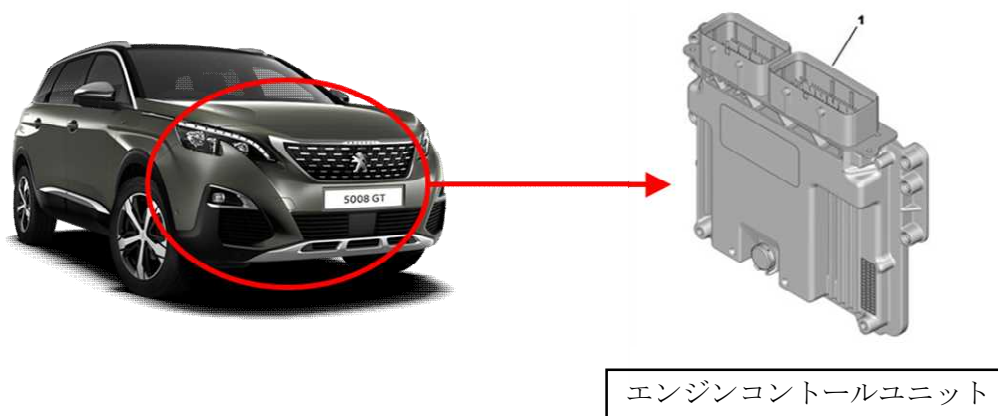
注：  は更新するソフトウェア搭載箇所を示す

エンジンコントロールユニットにおいて、制御プログラムが不適切なため、長時間市中走行した後に急激な加速をした際、尿素SCRシステムが正常に作動していないと誤診断し、警告灯が点灯するおそれがある。

全車両、エンジンコントロールユニットを対策プログラムに書き換える。

車台番号打刻の下段左側に白ペイントを塗る。
