改善箇所説明図

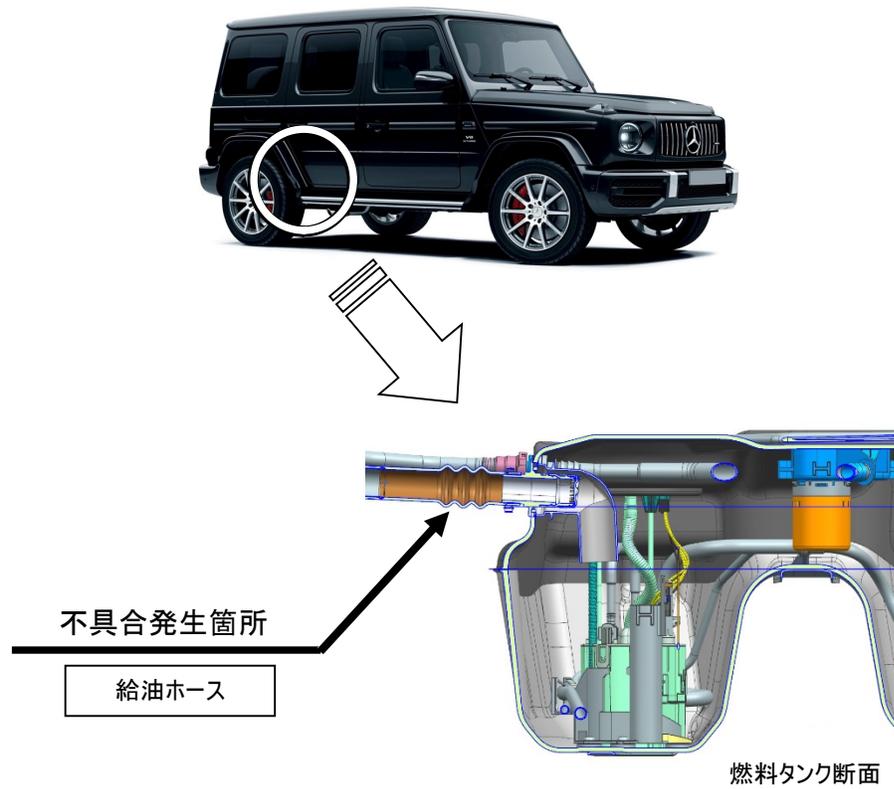
注: は点検の結果により対策品に交換する部位を示す

燃料タンクに接続されている給油ホースにおいて、製造時の作業が不適切なため、微細な穴が開いているものがある。そのため、給油時や満タン走行時に燃料が滲み出るおそれがある。

全車両、給油ホースを点検し、滲みが確認される場合は当該ホースを良品に交換する。

識別 : 車台番号の付近に黄色ペイントを塗布する
