## 改善箇所説明図

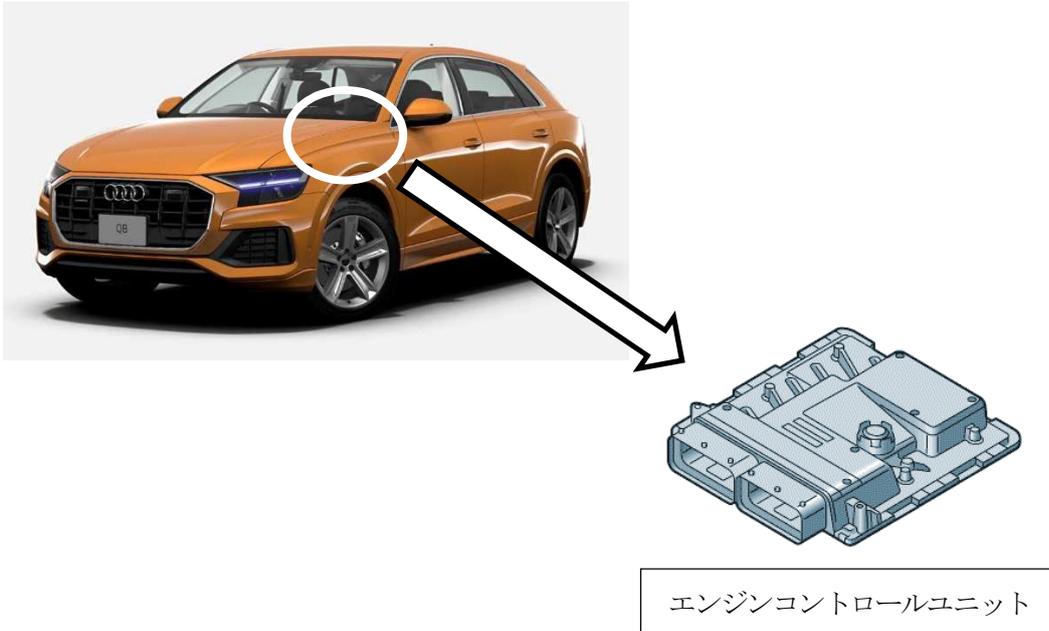
注：  は、プログラムを書き換える部品を示す。

エンジンコントロールユニットにおいて、プログラムが不適切なため、特定の条件下で窒素酸化物（NO<sub>x</sub>）の排出量が増加するおそれがある。

全車両、エンジンコントロールユニットのプログラムを対策プログラムに書き換える。

識別：「24FW」と記入したキャンペーンステッカーを車両に貼付する。
