石川県内エレベーター戸開走行事故調査報告書（追報）

令和2年12月

発生日時：平成24年10月31日 14時50分頃

アパホテル金沢駅前 4階

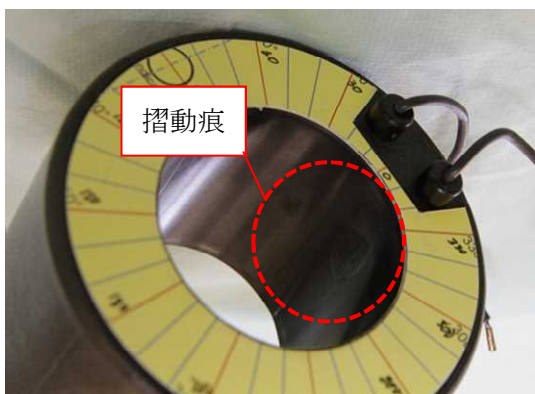
- ・事故機のソレノイドを分解した際、プランジャー、ブレーキコイル（以下「コイル」という。）内周面の一部及びヨークのブッシュ内周面に摺動痕が確認された（写真1～5）。
- ・他現場から回収したソレノイドからは摺動痕は確認されなかった。

写真1 ブレーキコイル

2.1.3 及び 2.1.4 より、プランジャーが傾いて摺動していた可能性があると考えられ、プランジャーとコイルの内周面及びブッシュの摺動ロスが増加し、プランジャーの推力に対する抵抗力が大きくなっていた可能性があると考えられる。

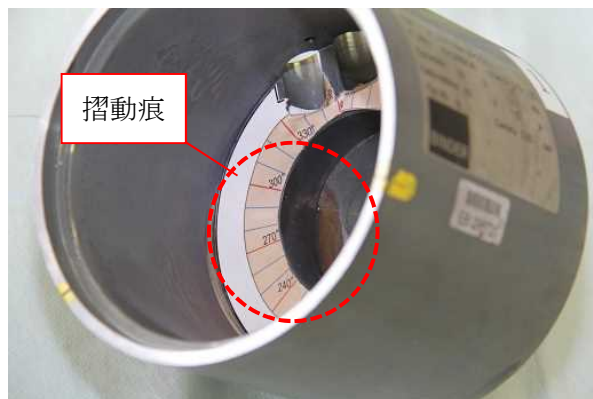
写真2 ヨーク

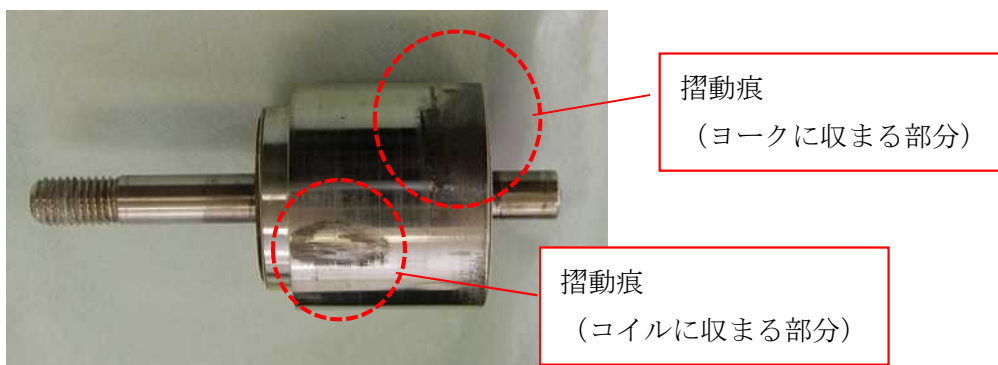
写真3 ブレーキプランジャー

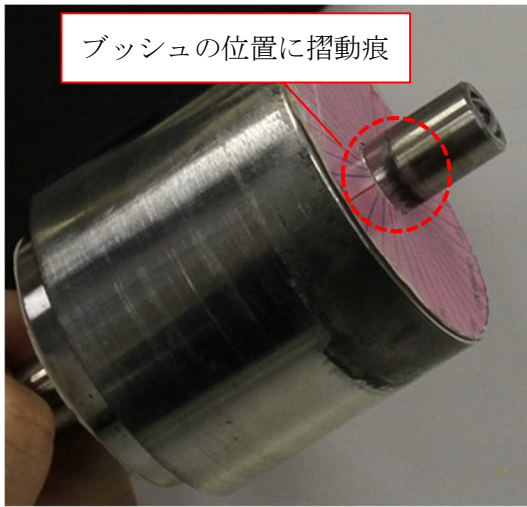
写真4 ブレーキプランジャー
(ブッシュの位置)

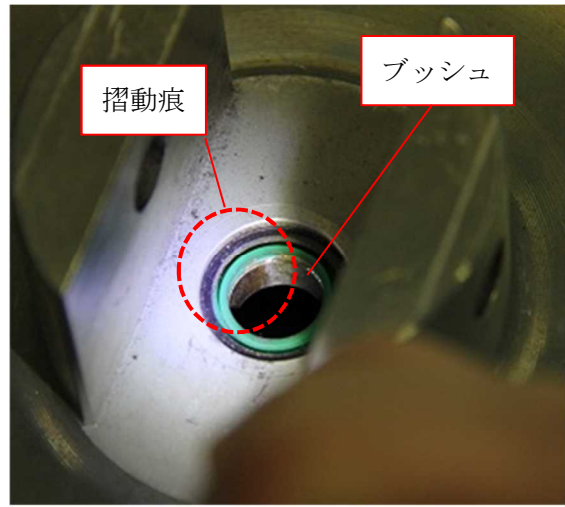
写真5 ブッシュ (ヨーク側)

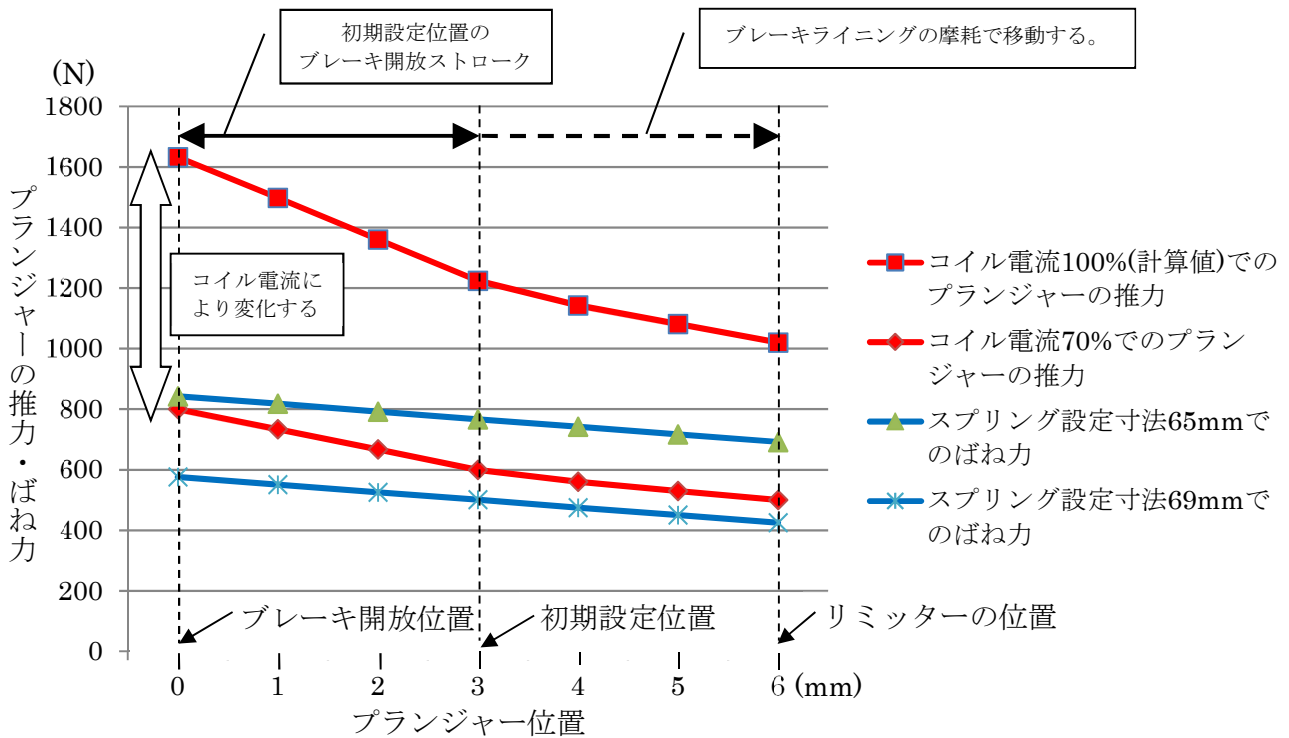
プランジャーの推力は、エレベーターの稼働率や気温の影響でコイルが高温になり図 1 中のコイル電流 100% (計算値) とコイル電流 70% の間で変化する。

ブレーキスプリングの設定寸法が 65mm の場合、プランジャー位置でのばね力は、プランジャーの設計上の最低推力を上回っていた。

図1 [参考] プランジャーの推力・ばね力とプランジャー位置の関係
(中間報告書の図5で示していたもの)

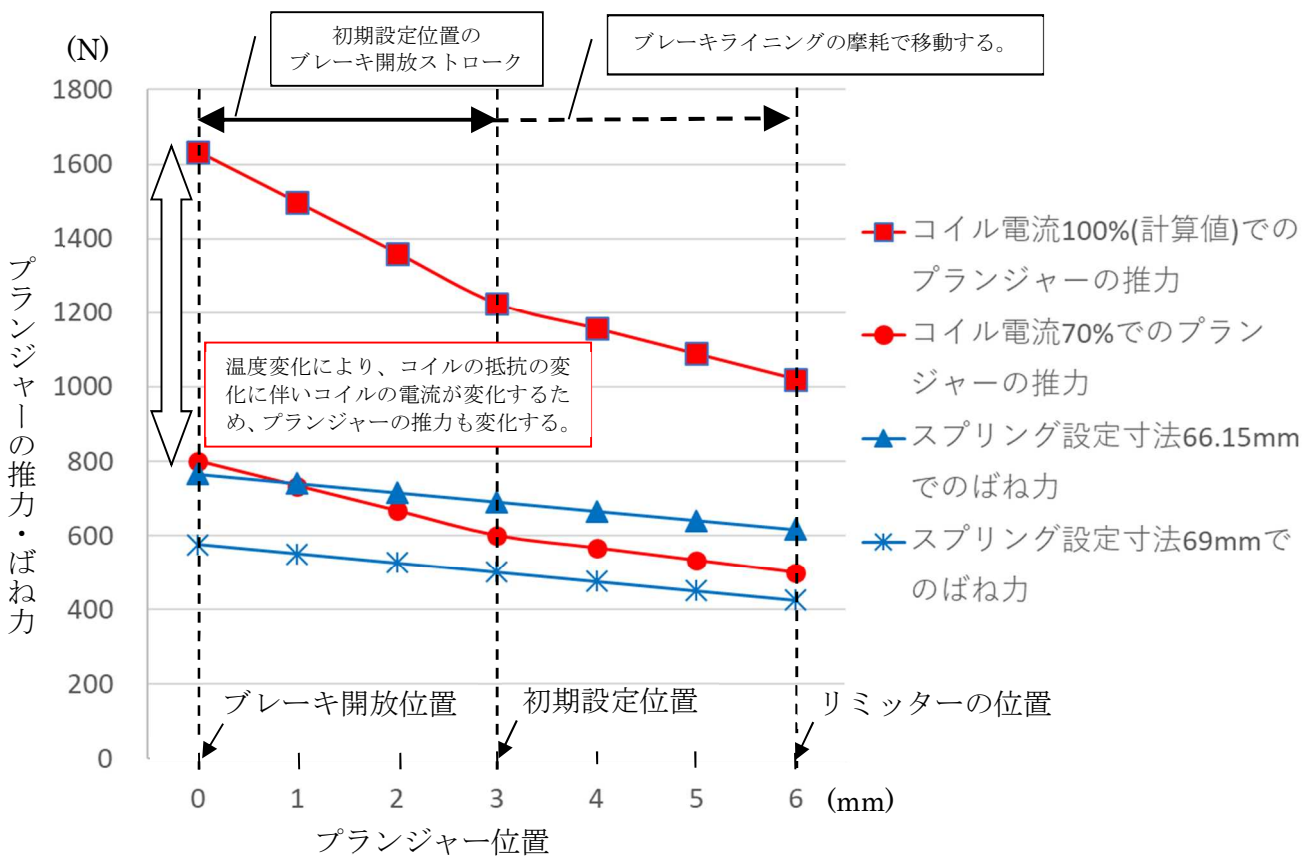
2.1.1 から得られた情報を元に、スプリングの設定寸法が 66.15mm (左側のスプリング 66.83mm、右側のスプリング 65.47mm の平均値) の場合のプランジャーの推力とばね力の関係を示す (図 2)。

スプリングの設定寸法が事故発生時の平均値 66.15mm の場合、プランジャーの位置が 2mm から 6mm の間で、プランジャー位置でのばね力は、プランジャーの設計上の最低推力を上回っていた。

図2 プランジャーの推力・ばね力とプランジャー位置の関係
