石川県内エレベーター戸開走行事故調査報告書(追報)(概要)

社会資本整備審議会 昇降機等事故調査部会

本追報について

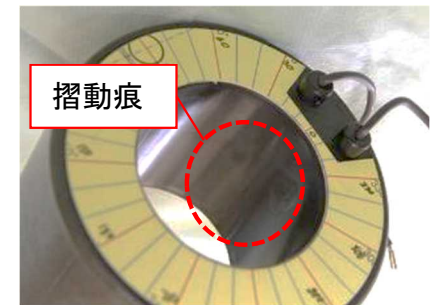
写真1 ブレーキコイル

・事故機のソレノイドを分解した際、プランジャー、ブレーキコイル(以下「コイル」という。)内周面の一部及びヨークのブッシュ内周面に摺動痕が確認された(写真1)。

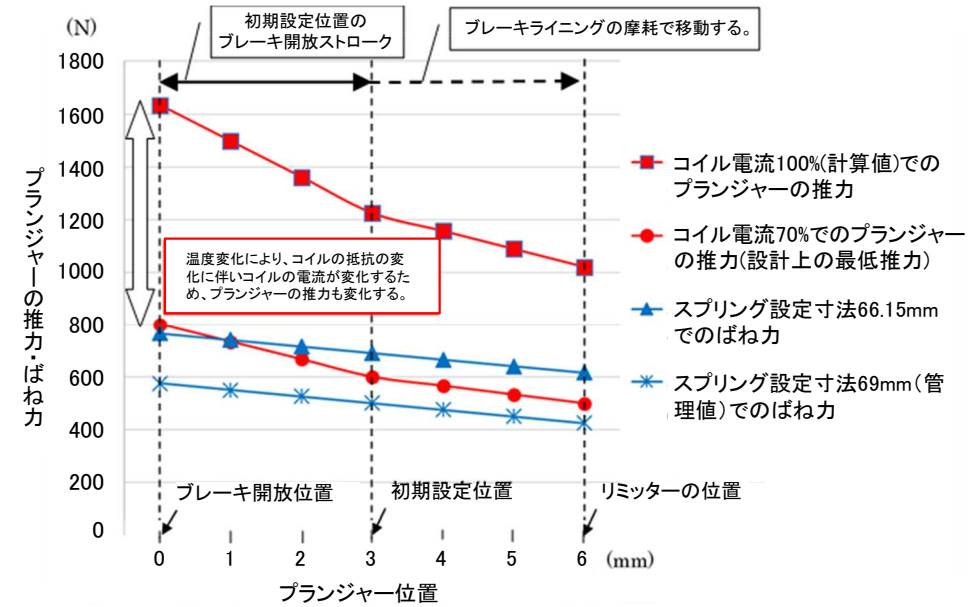
図1 プランジャーの推力・ばね力とプランジャー位置の関係

・事故後に測定されたブレーキスプリング(以下「スプリング」という。)の設定寸法は、左側66.83mm、右側65.47mmであった。

・スプリングの設定寸法が事故発生時の平均値66.15mmの場合、プランジャー位置が2mmから6mmの間で、プランジャー位置でのばね力は、プランジャーの設計上の最低推力を上回っていた(図1)。

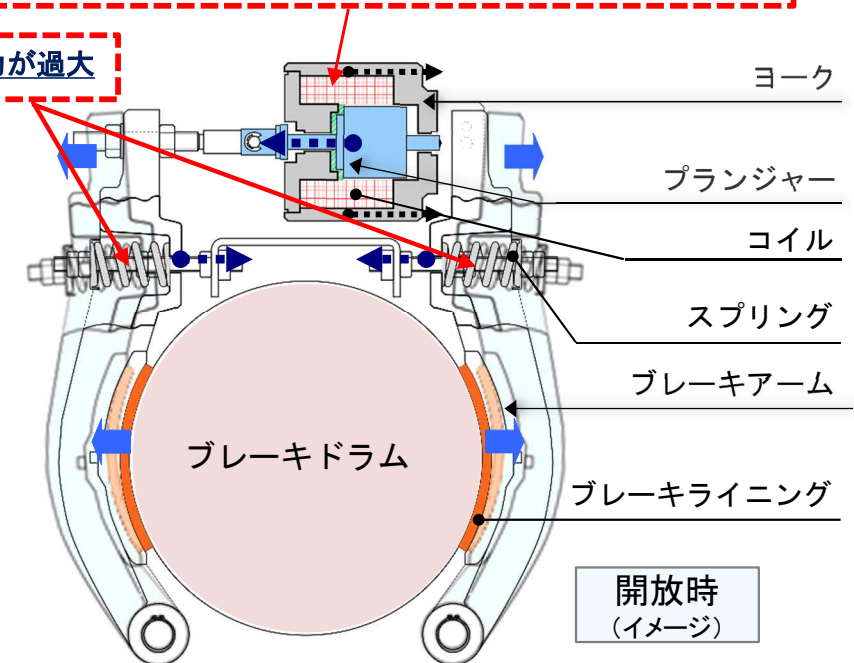
図2 ブレーキの構造

・中間報告書に記載のとおり、エレベーターの稼働率や気温の影響でコイルが高温になった場合、コイルの抵抗が増加し、電流が減少し、プランジャーの推力がばね力を下回ったときに、ブレーキの引きずりが発生すると考えられる。これに加え、摺動ロスの増加によりプランジャーの推力に対する抵抗力が大きくなっていた可能性があり、ブレーキの引きずりが発生しやすい状況であった可能性が考えられる(図2)。

ブレーキアームを押し広げる力(プランジャーの推力)の低下等

ばね力が過大

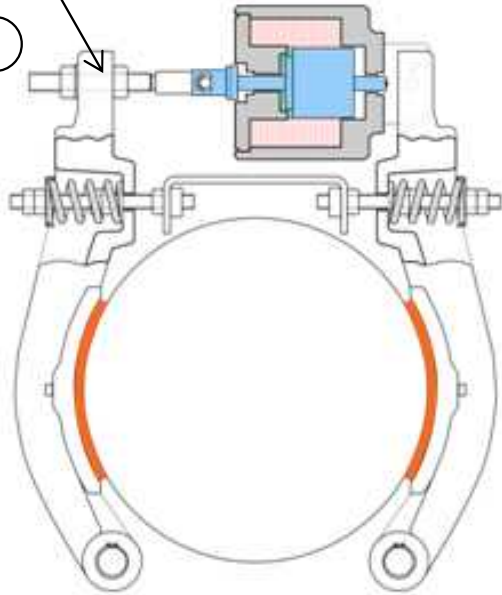
①

①ブレーキが十分に開放されず引きずり開始。ブレーキライニングが摩耗することによって予備ストロークが小さくなる。

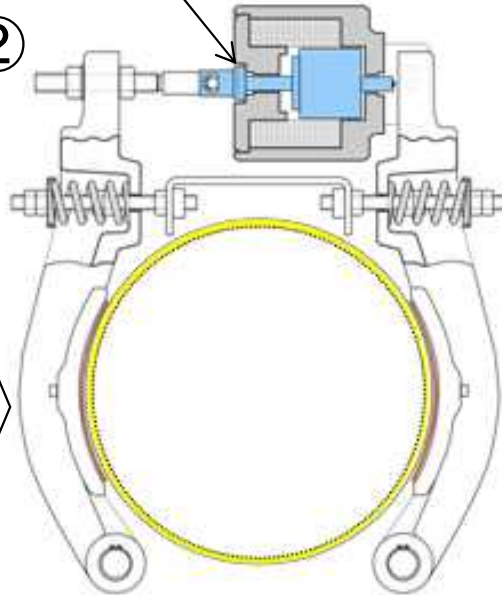
②

②引きずりによる温度上昇によりブレーキドラムが熱膨張するため、プランジャーがリミッターに接触する直前まで引きずり運転は継続し、ブレーキライニングの摩耗は進行する。しかし、ブレーキドラムが熱膨張している間はブレーキスプリングの力により、ブレーキドラムを押し付けるため、ブレーキ力は失われない。

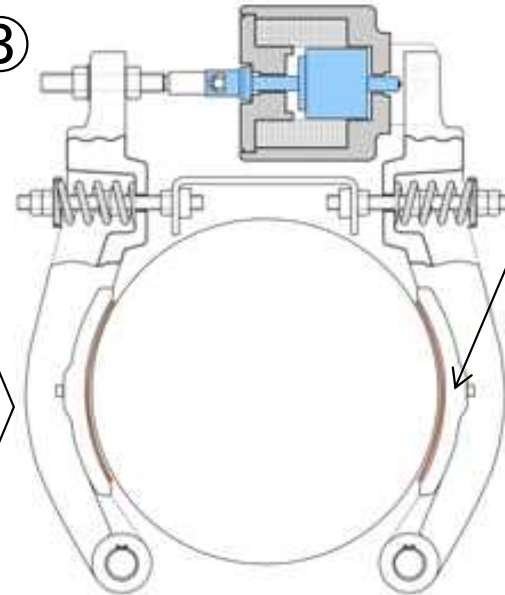
③

③エレベーターが停止し、ブレーキドラムの温度が低下し、ブレーキドラムが収縮する過程で、プランジャーはリミッターに接触して、ブレーキ保持側に動けなくなる。ブレーキスプリング力がブレーキドラムに作用しなくなり、ブレーキ力は失われる。
