改善箇所説明図

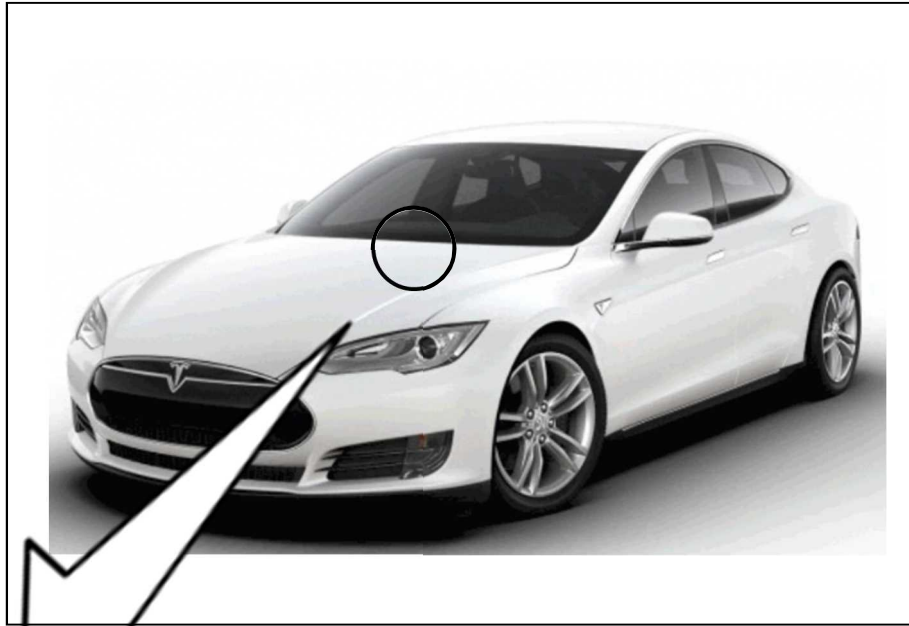
マルチメディアカード

基準不適合発生箇所

メディアコントロールユニット内部のマルチメディアカードにおいて、耐久性の検討が使用が想定される車両の期間に対し不十分なため、書込／消込回数が限度を超え劣化し、タッチスクリーンが表示されなくなることがある。そのため、デフロスタの機能にアクセスできなくなる、または方向指示器が作動しなくなる等のおそれがある。

全車両、ソフトウェアを最新の状態に更新し、マルチメディアカードを対策品に交換する。

は、交換部品を示す。

識別：運転者席側ドア開口部のドアロックストライカー付近に、ステッカー（外-3169）を貼付する。
