山梨県内コースター事故調査報告書(概要)

社会資本整備審議会 昇降機等事故調査部会

- 発生日時: 令和2年7月21日(火) 11時35分ごろ
- 発生場所: 山梨県富士吉田市 富士急ハイランド「ええじゃないか」
- 概要: コースターの下りながらカーブする箇所において、走路の接続部のボルト1本が折損し、当該ボルト及びナットが、走行中の車両及び敷地内に落下した(被害者なし)。

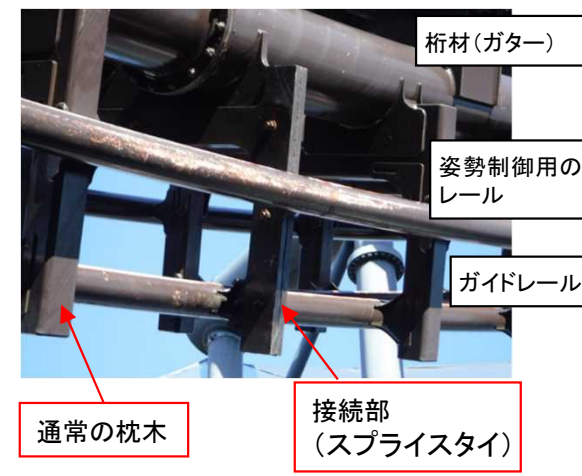
写真3 走路の外観

○枕木には、約1.2m間隔で設置された通常の枕木と、ガイドレール接続部用の枕木(以下「スプライスタイ」という。)があり、スプライスタイ同士はボルトで締結されている(図1、写真3)。

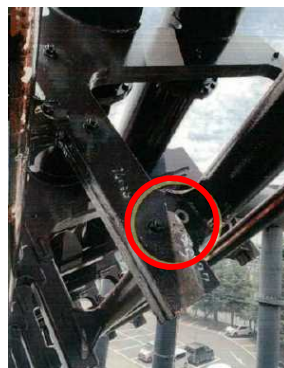
写真4 折損したボルトの設置箇所

○ボルトが折損した箇所について、事故後に目視で確認したところ、一部の溶接に亀裂が見られた。車両の自重と積載荷重及びカーブ走行時の慣性力により、ガイドレールの接続部が開くような力として繰り返し作用し、溶接が疲労破壊したと考えられる(写真4、写真5、図2)。

○溶接に亀裂が発生すると、ボルトに繰り返し引張応力及び曲げ応力が作用するようになり、ボルトが疲労破壊に至ったと考えられる(図1、図2)。

- 管理者は、スプライスタイ同士を溶接している38箇所のうち、実測した加速度等から、今回の事故発生箇所と同等以上の力が作用すると考えられる5箇所及びその周辺3箇所を含む合計8箇所について、スプライスタイ同士の溶接部に補強板を溶接することとした。
- 管理者は、2年ごとに実施していたスプライスタイ同士の溶接の亀裂の有無を確認する目視点検を1年ごとに実施することとした。また、溶接の亀裂の有無を確認する目視点検については、溶接部を清掃したうえで点検を実施することとした。
- 管理者は、スプライスタイ同士を溶接している38箇所のうち、補強板を取り付ける8箇所に加え、実測した加速度等から比較的大きな力が作用すると考えられる箇所及びその周辺の18箇所、合計26箇所について、1年ごとに締結ボルトの超音波探傷検査を実施することとした。
- 管理者は、スプライスタイ同士を溶接している38箇所全ての締結ボルトを3年で一巡するように順次交換することとした。

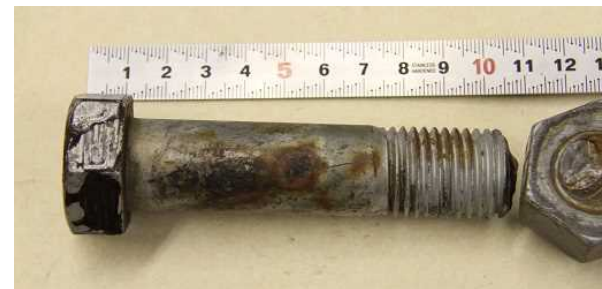
写真5 折損したボルト

- 締結ボルトが折損したのは、以下の事象が生じたことによるものと考えられる。
 - ・車両が走行する度に、車両の自重と積載荷重及びカーブ走行時の慣性力により、ガイドレールの接続部に開くような力がスプライスタイ同士の溶接に繰り返し作用し、スプライスタイ同士の溶接の一部が疲労破壊し、破断した。
 - ・溶接が破断した後、車両が走行する度に、車両の自重と積載荷重及びカーブ走行時の慣性力により、スプライスタイがたわみ、締結ボルトに繰り返し引張応力及び曲げ応力が作用し、締結ボルトが疲労破壊した。
- なお、直近のスプライスタイの点検時には溶接の亀裂・破断がすでに発生していたと考えられることから、点検において亀裂等が発見され、溶接の補修、締結ボルトの交換等を実施していれば締結ボルトの落下を防ぐことができたと考えられる。

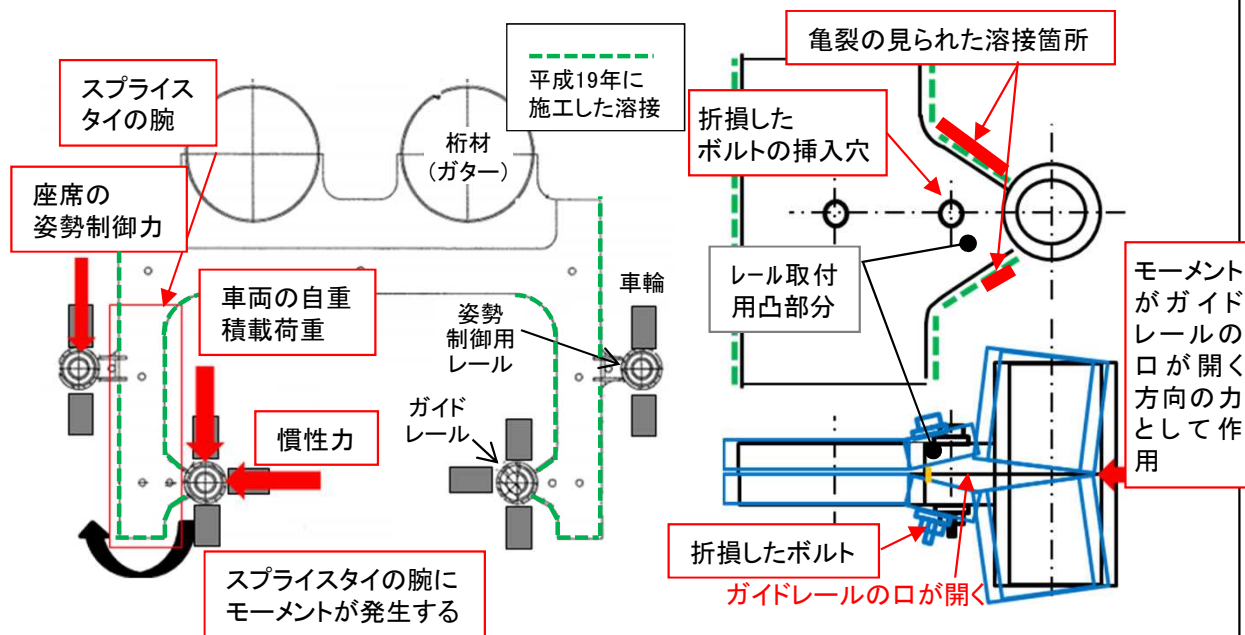
図1 スプライスタイに作用する力とガイドレールの変形

○竣工から約1年間で、ボルトに緩みが発生したため、スプライスタイの接続部116箇所のうち38箇所において溶接を実施した(図1)。
