群馬県内ウォーターシュート事故調査報告書(概要)

事故の概要等

社会資本整備審議会 昇降機等事故調査部会

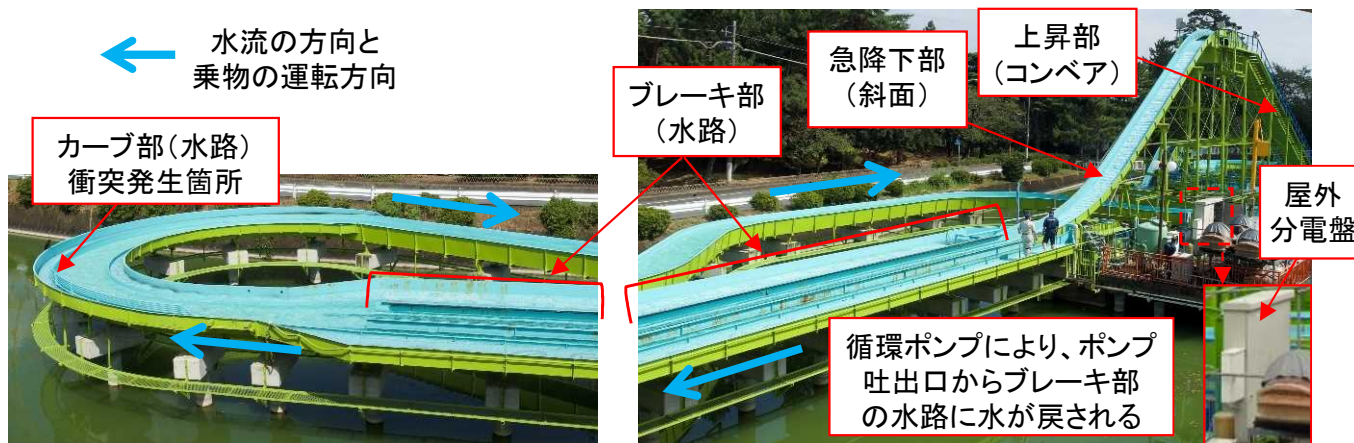
写真1 ウォーターシュートコース外観

- 乗物は水路では水に浮かんで水流により進み、上昇部でコンベアにより引き上げられ、急降下部を自走落下する。その後ブレーキ部の水路の水の抵抗により減速する(写真1、2)。
- 水路には勾配があり、ポンプ吐出口から流れ出た水は水路を一周し、ポンプ吸込み口に溜まる。それを循環ポンプにより吐出口からブレーキ部の水路に戻して水を循環する(写真1)。
- 循環ポンプはインバーターで制御し、駆動している。
- ブレーキ部の水位が低下すると、水の抵抗が減少し、制動力が低下する(写真2)。

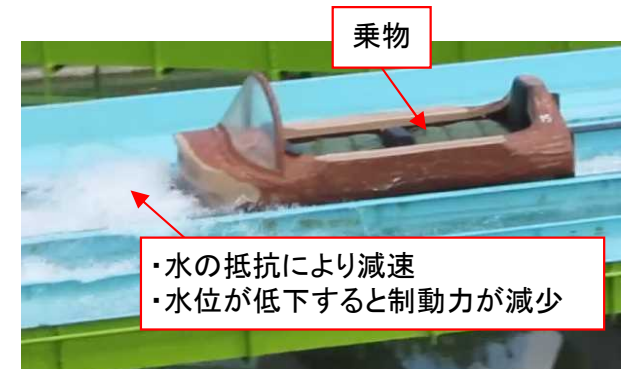
写真2 乗物外観とブレーキ部での減速

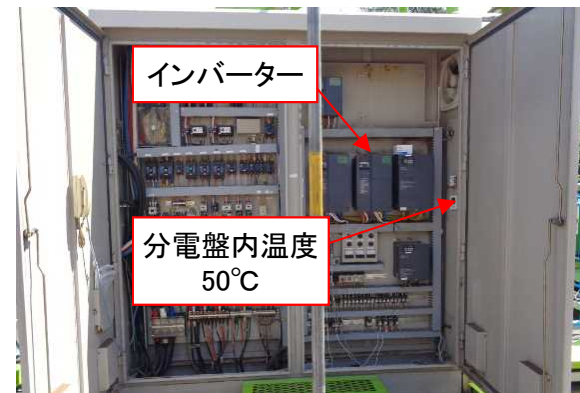
(a) 屋外分電盤

- 循環ポンプのインバーターの使用環境の条件は、「塵埃のない屋内、周囲温度は50℃以下」とされている。
- 事故後の検査でインバーター本体表面、端子部、コネクタ部等に塵埃の付着が確認された。また、屋外分電盤内の温度測定を実施した結果、最大50℃となった(写真3(a)(b))。事故前にはこの測定日より高い気温の日もあったため、事故前から50℃を超えた状態でインバーターを使用していたと考えられる。
- インバーターの製造業者によると、同型のインバーターで塵埃、高温等によるコネクタ部の接触不良が複数件発生しており、樹脂製の筐体の熱膨張による接点間の微小な隙間の発生や接点への塵埃の付着による可能性があるとのことである。
- 事故機においてインバーターがエラー履歴がなく出力を停止する短絡の開放が生じたのは、インバーターの使用環境の条件を満たしておらず、端子部又はコネクタ部の接点への塵埃の付着や樹脂製の筐体の熱膨張が生じ、一時的な接触不良が生じたことによるものと考えられる。

- (1) インバーターの使用環境(周囲温度や塵埃有無等)の条件を満たすように使用環境を見直した上で、新しいインバーターに交換する。
- (2) ブレーキ部への水位センサーの設置及びインバーターの出力停止を検知する機能を追加し、異常時に上昇部(コンベア)の運転を停止するよう制御回路の変更を行う。
- (3) ブレーキ部の水路の水位確認と給水の規定を事故機の取扱説明書に明記する。
- (4) 維持保全計画書に使用環境(周囲温度や塵埃有無等)に応じたインバーターの使用及び水位センサーの設置等の適切な水位管理に必要な措置を行うことを明記する。

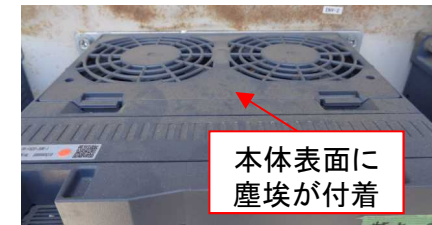
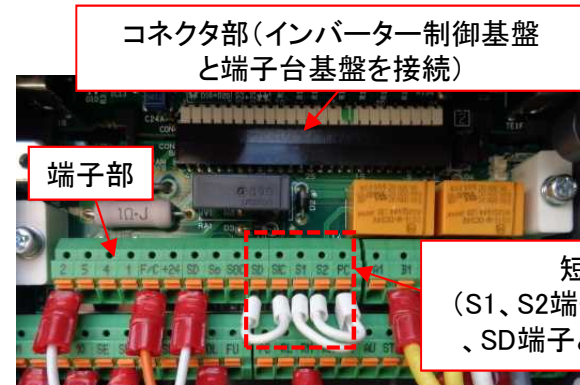
(c) 端子部、コネクタ部拡大

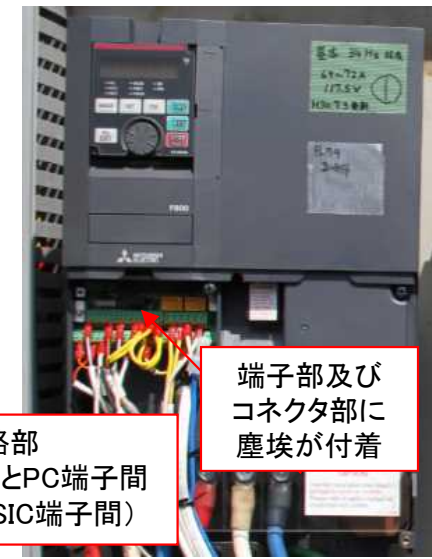
(b) インバーター

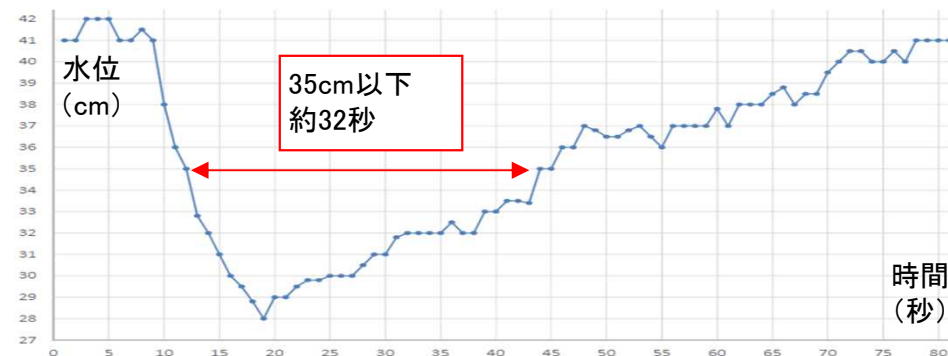
- 事故後の検査で、循環ポンプのプロペラ部、軸受け部及びモーターの動作に異常は確認されなかった。
- インバーターにエラー履歴が記録される異常が発生した場合、上昇部のコンベアは停止する。
- 1回目、2回目の事故のいずれにおいてもエラー履歴は記録されていなかった(コンベア停止せず)。
- 事故後の試験運転で、インバーターの出力が短時間停止し循環ポンプの回転数が低下した後、元に戻る事象が確認された。その際、インバーターにエラー履歴は記録されていなかった。
- 事故機のインバーターは平成30年7月に追加機能のあるものに交換している。事故機では追加機能を使用しないことから、マニュアルに則り、追加機能に関わる端子台基盤の端子間を短絡線により短絡していた(写真3(c))。
- 追加機能に関わる端子台基盤の端子部やその先に繋がるコネクタ部の接点の接触不良等により、短絡が開放(電流が遮断)されるとインバーターの出力が停止する。その際、短絡の開放のパターンによって、エラー履歴が記録される場合とされない場合がある。
- インバーターにエラー履歴が記録されない短絡の開放のパターンを模擬的に生じさせる試験において、インバーターが出力を停止し、短絡の開放が解消されると徐々に出力が回復する事象が確認された。その際、水路の水位が低下し、危険水位(35cm以下)が約32秒継続した(図1)。
- 事故時は、インバーターにエラー履歴がなく出力を停止する短絡の開放が生じ、一時的に循環ポンプが停止したと考えられる。

図1 短絡の開放でのブレーキ部の水位変化
