火災安全改修モデル事業を活用し、京都市において、火災時に安全上の課題を抱える建築物に対し、先例が少なく工夫が必要な取組みを対象に、安全対策を高める方策を共に考えとともに、改修工事を支援。

対象建築物の概要

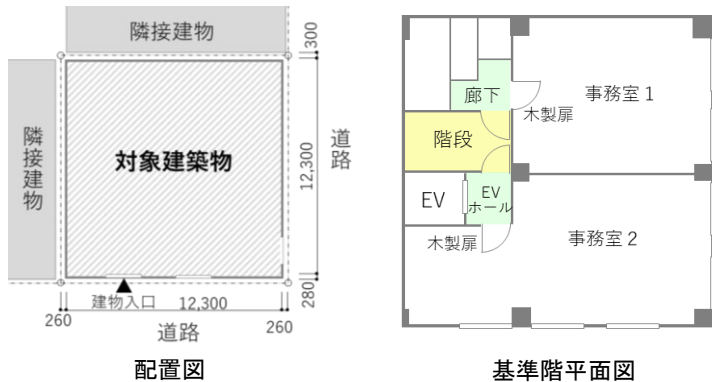
- 所在地 京都府京都市中京区
- 用途 事務所、店舗
- 構造 鉄筋コンクリート造
- 階数 地上8階、地下1階
- 延べ面積 約1,250㎡
- 建築時期 昭和47年(1972年)
- 事業費 約2千万円
- 事業実施期間 令和5年6月～令和6年3月
- 特徴
 - ・直通階段が1箇所のみ
 - ・竪穴区画の防火・防煙区画化がされていない
