重大インシデント調査報告書

所 属 日本貨物航空株式会社
 型 式 ボーイング式747-8F型
 登録記号 JA18KZ
 インシデント種類 発動機防火区域内における火炎の発生に準ずる事態
 発生日時 平成29年10月12日 23時16分ごろ（日本標準時）（アメリカ合衆国太平洋夏時間07時16分ごろ）
 発生場所 ロサンゼルス国際空港（アメリカ合衆国）

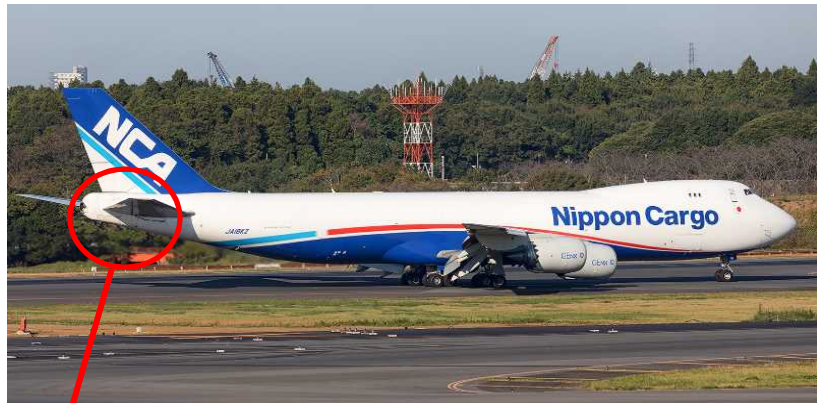
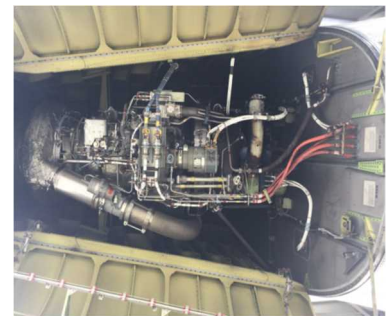
写真1 APU

- APU No. 2 発電機熱損傷
- APU No. 1・2 発電機配線ターミナル熱損傷
- APUギアボックス熱損傷
- APU No. 2 発電機ハウジングの割れ
- APUの発電機に回転力を伝達する軸の軸受け（ドライブエンドベアリング）の損傷
- 発電機冷却ダクト熱損傷
- 火災検知器熱損傷
- 構造（尾部）変形・熱損傷

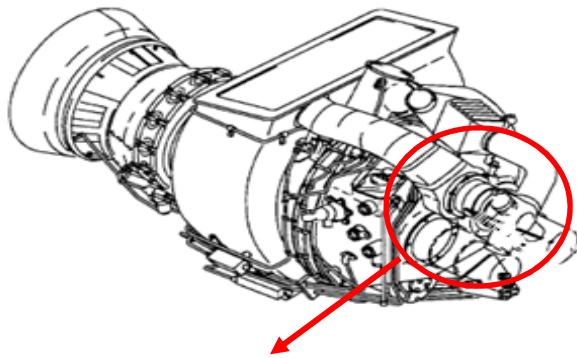
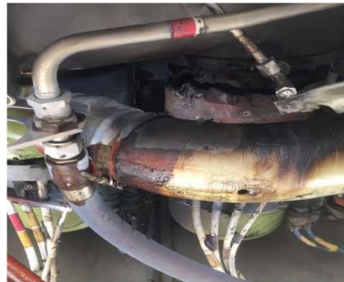
APU NO. 2 発電機

外観点検において、電力を供給するターミナルに熱損傷、ハウジングに破損が確認された。さらに、分解点検の結果、回転軸のドライブエンドベアリングの損傷、コイルで構成されたローターがその外周を囲むステーターと干渉した痕跡及びローターとエンドベル（マグネシウム合金製）が干渉した痕跡が確認された。また、ハウジングの破断面解析において疲労亀裂の痕跡が見つかった。

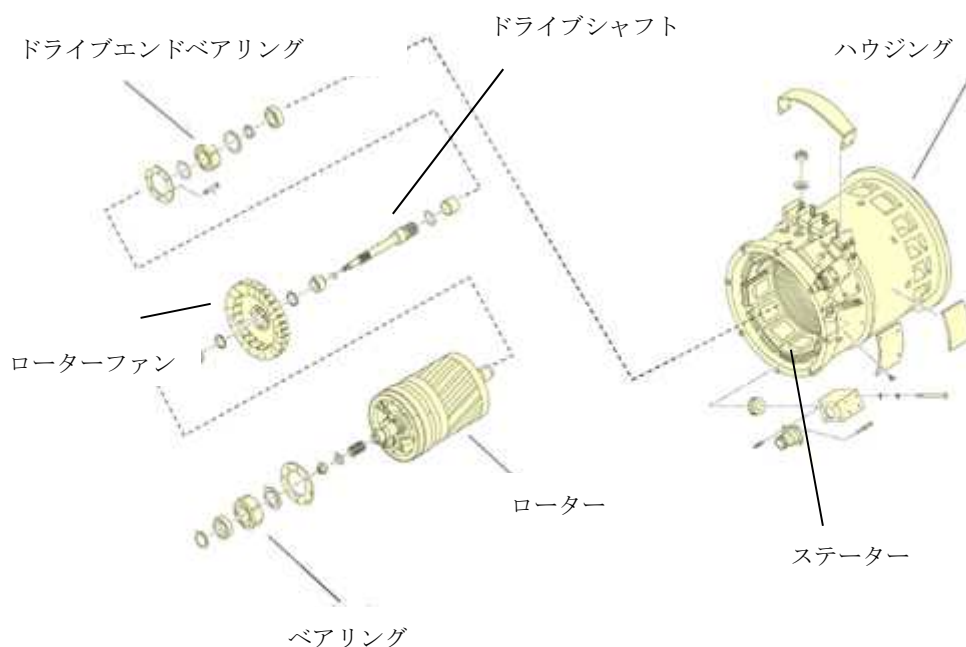
図4 APU発電機分解図

2.7(2)に記述したとおり、ハウジングの割れの破断面には進展した疲労亀裂の痕跡が見つかったことから、ハウジングに生じた亀裂が長期間の使用を経て進展し、割れに至ったものと考えられる。

APU発電機のCMM（Component Maintenance Manual）においてはAPUの使用時間が5,000時間毎にAPU発電機のベアリングを交換することが推奨されているところ、同社で評価した結果、飛行回数2,300回毎に、APU発電機についてベアリング交換及びハウジングの非破壊検査を含むオーバーホールを実施すると共に、飛行回数5,600回までに交換することとした。

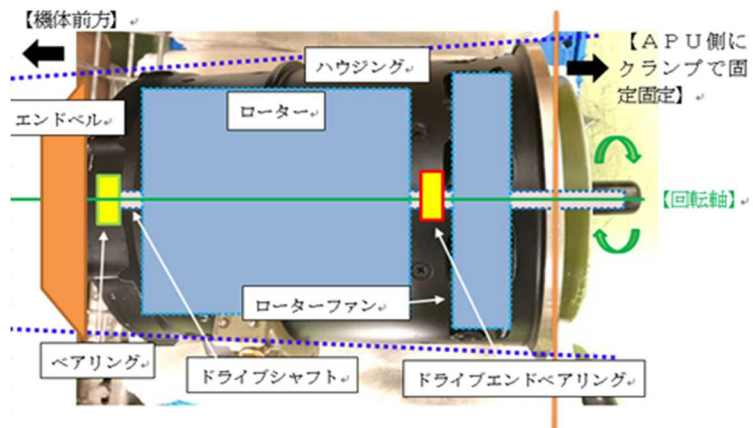
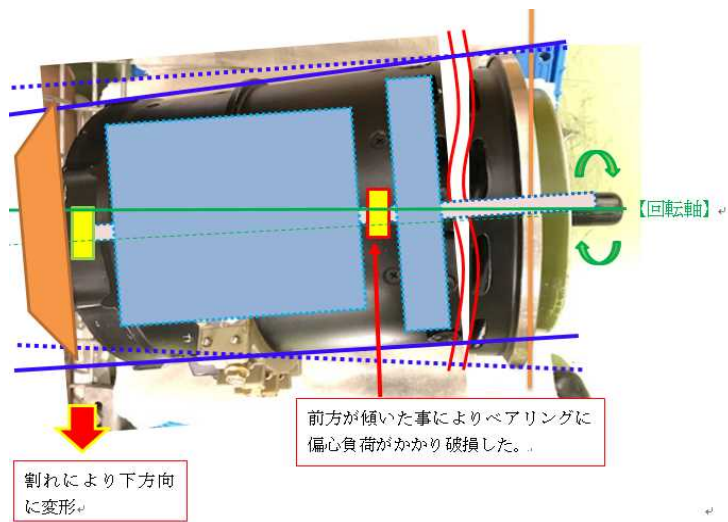
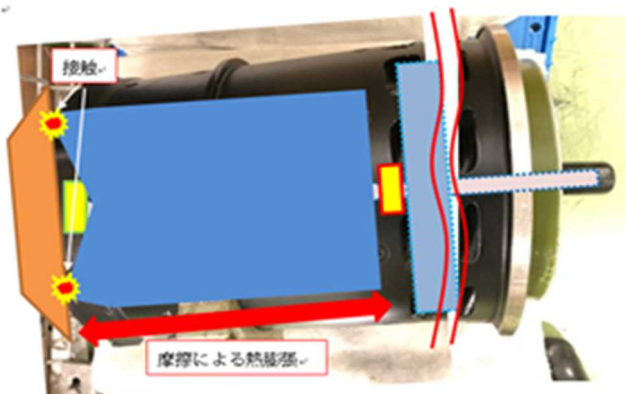
図5 発火の経緯

No.2 発電機のハウジングに割れが発生したことにより、ドライブシャフトの偏心負荷がドライブエンドベアリングに掛かったことに加え、機体の振動や発電機の回転等によりドライブエンドベアリングが損傷した結果、ハウジング内のステーターとローターが接触し、時間の経過に伴ってより悪化してローターが熱膨張したため、マグネシウム合金製のエンドベルと接触し、その切削粉がステーターとローターとの摩擦熱により発火したものと考えられる。

APU No.2 発電機から火炎が発生したことについては、長期間の使用によりハウジングに疲労亀裂が生じ、ローターに偏心負荷が掛かったことでドライブエンドベアリングが損傷したため、ハウジング内でステーターとローターが接触を続けてローターが熱膨張し、エンドベルと接触したことでマグネシウム合金製のエンドベルが削られ、その切削粉がステーターとローターとの摩擦熱により発火したことによると考えられる。
