令和6年能登半島地震を踏まえた 盛土のり面の点検(報告)

道路局 国道・技術課
(技術企画グループ)

【土工】

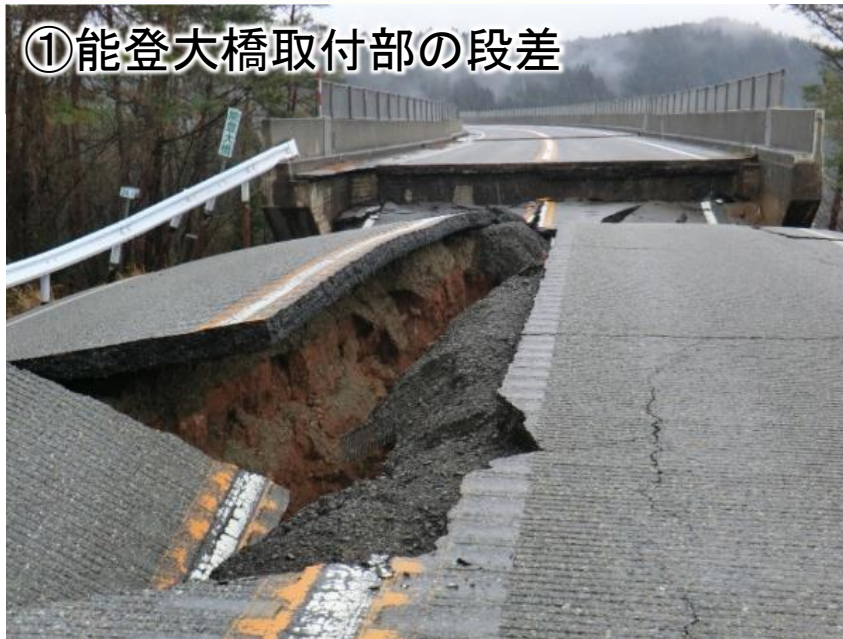
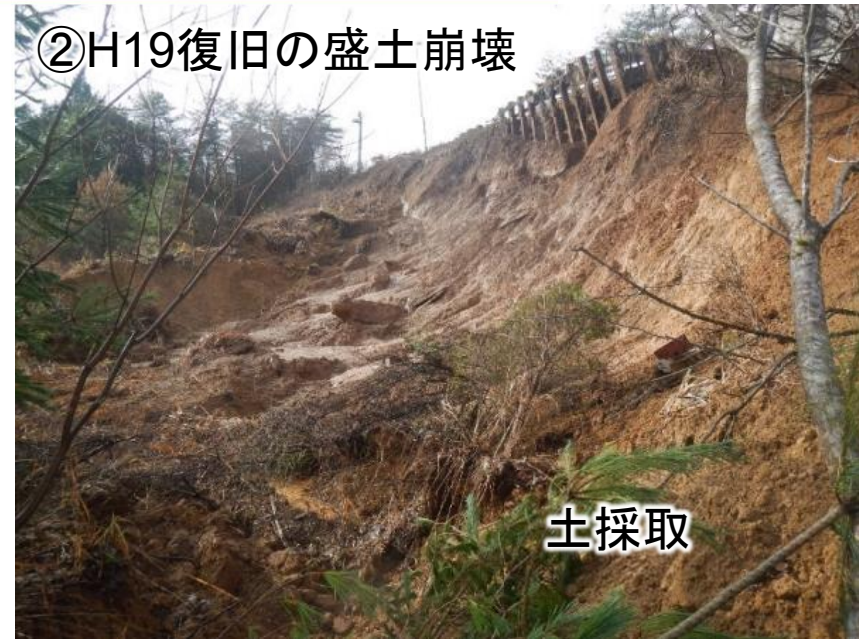
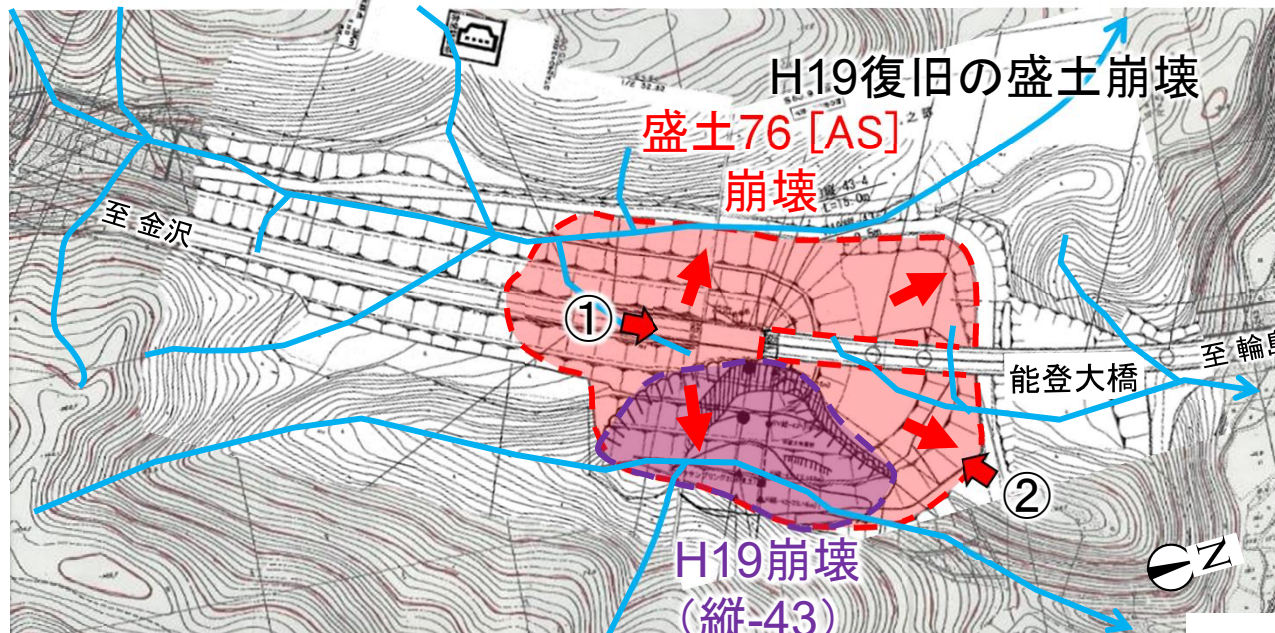
のと里山海道 盛土76
STA24.1kp
能登大橋アプローチ部

道路盛土が沢を
縦断している

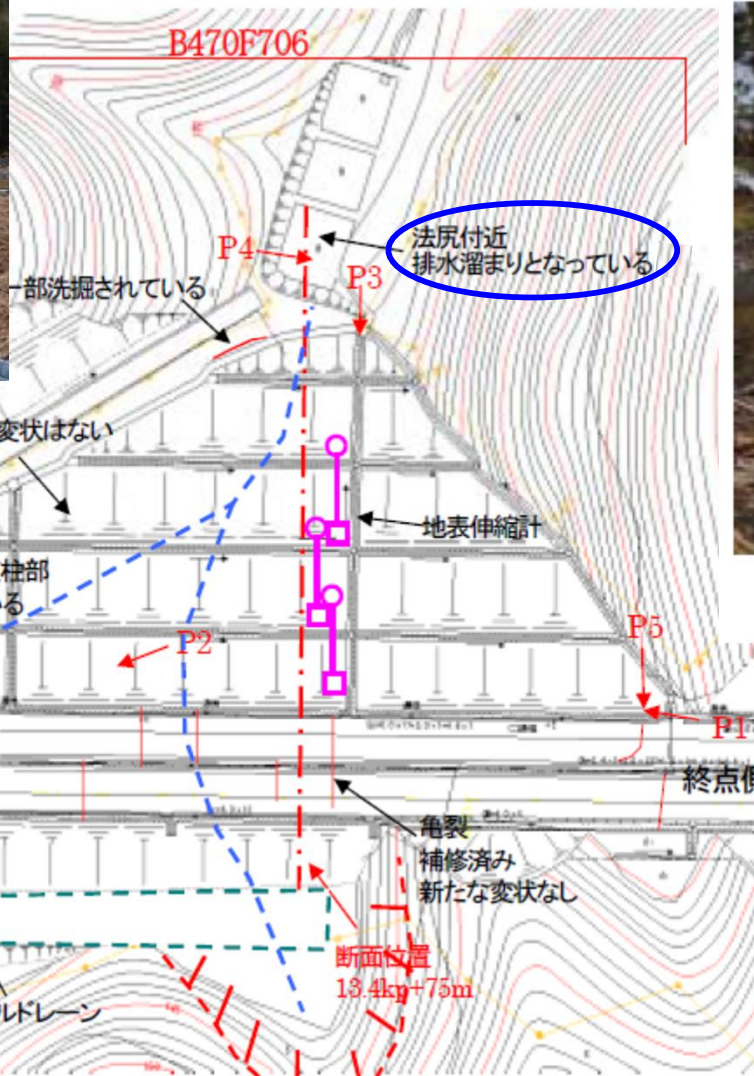
STA13.5付近

P4 法尻付近 下り車線側
(排水溜まりとなっている 旧水田は湿地状)

道路区域外の排水溜まり、
旧水田の湿地化が診断に
反映されていない

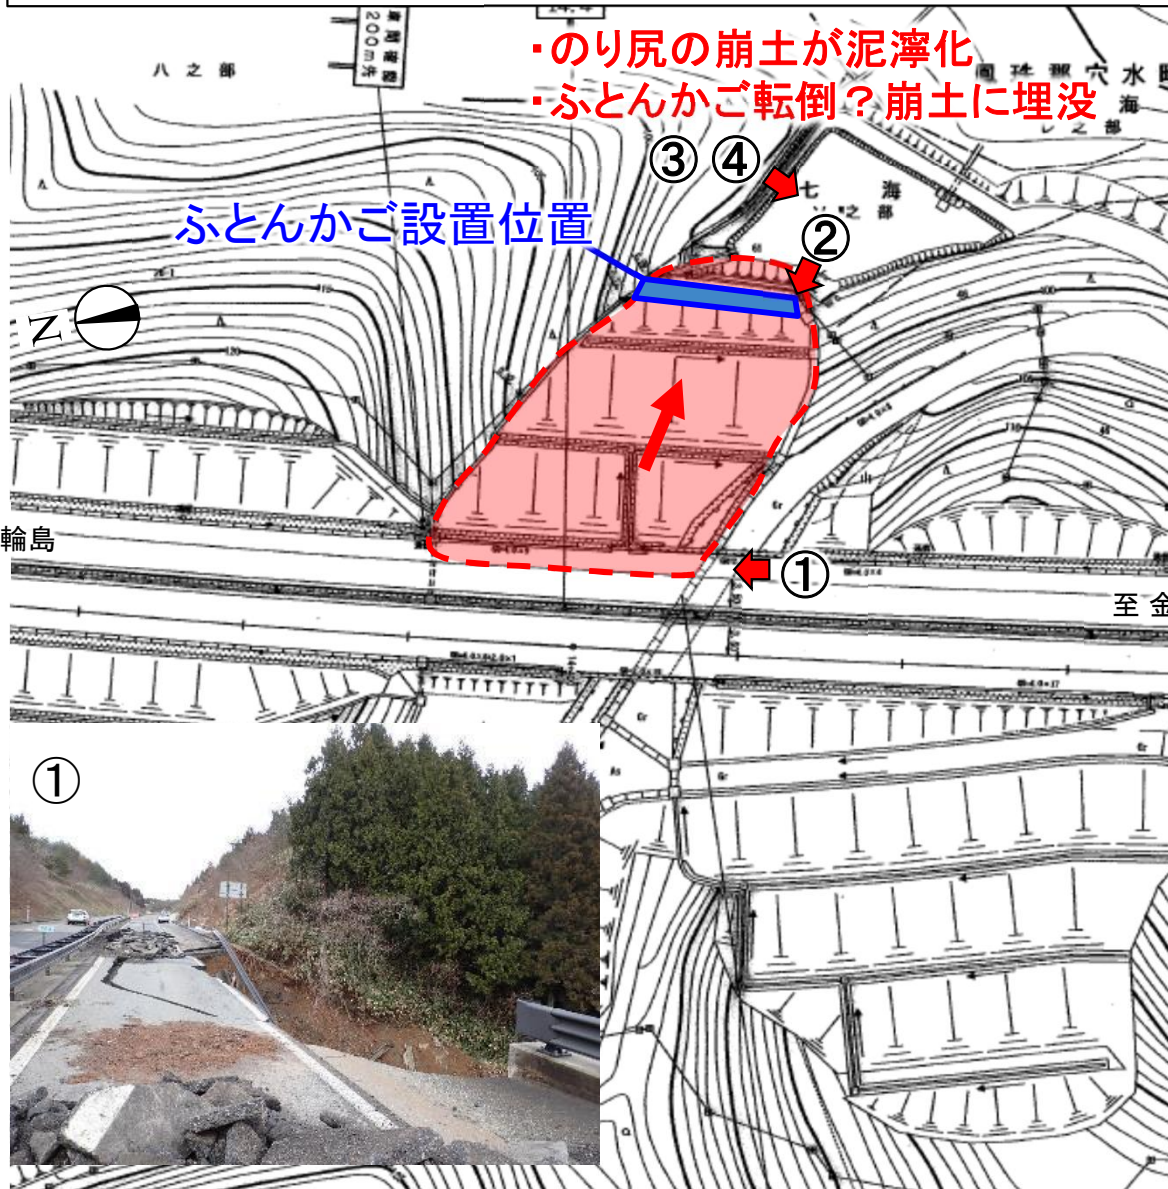
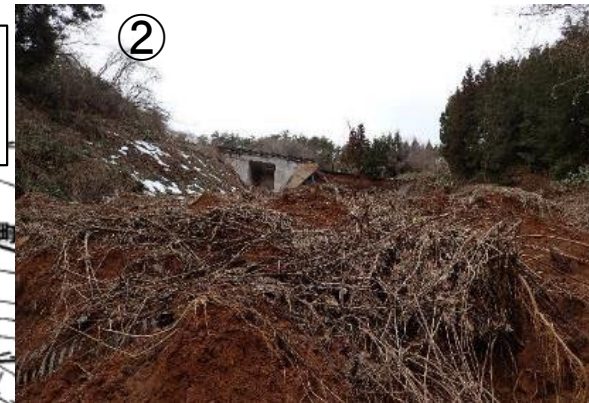
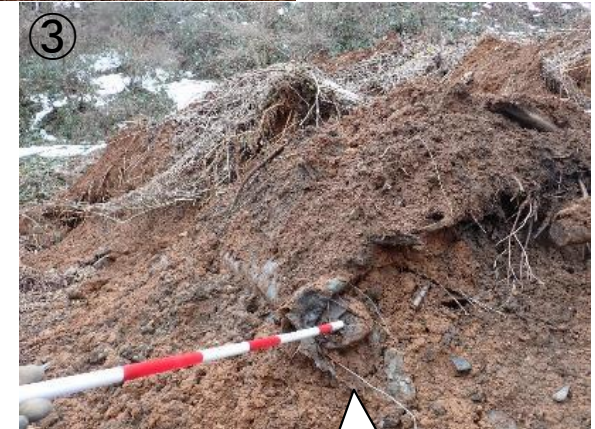
- 崩土の末端にふとんかご(残骸)を確認。当初の位置より数10m単位で移動(流動)したと考えられる

- のり尻の崩土が泥濘化
- ふとんかご転倒? 崩土に埋没

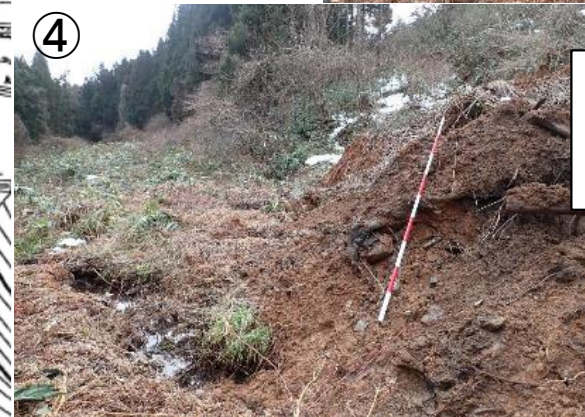
崩土に埋没した
ふとんかご(著しく
変形していた)

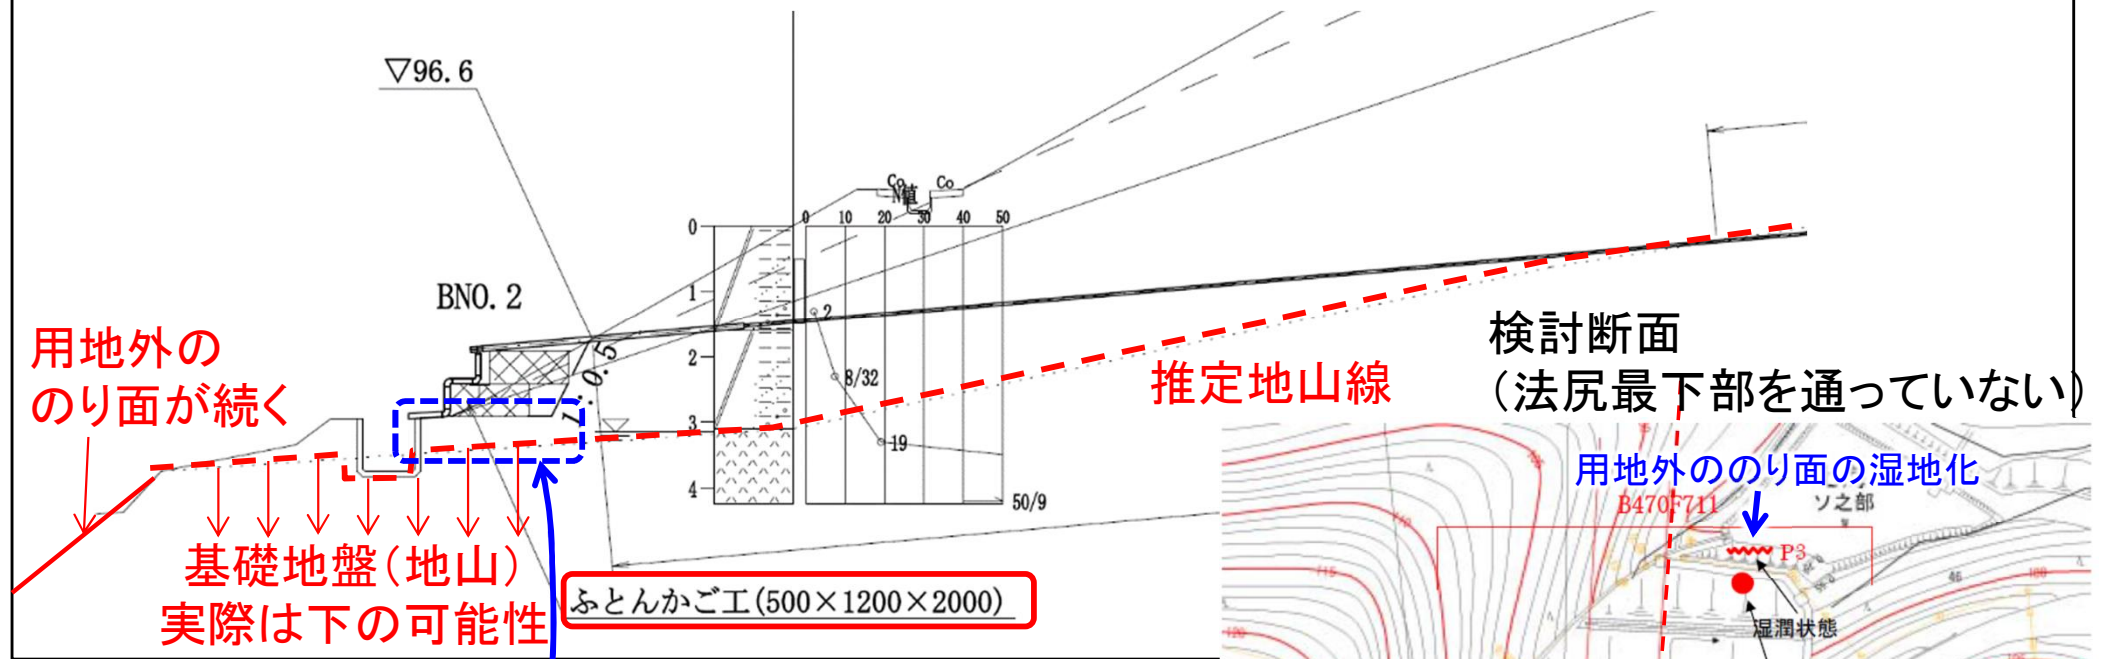
のり尻付近の断面図

ふとんかごと基礎地盤の間に盛土層があり、ふとんかごが基礎地盤に固定していない。

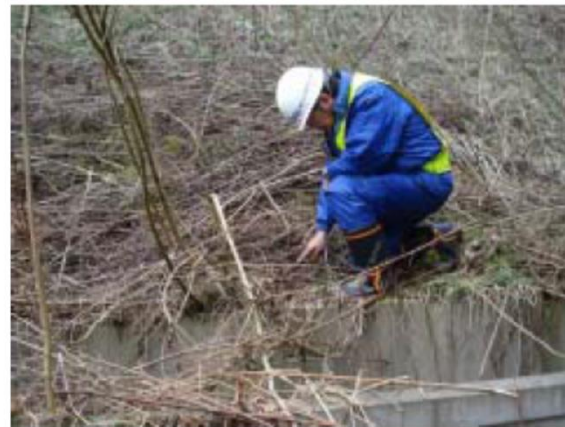
P3 下り線側のり尻
湿潤状況
