改善箇所説明図

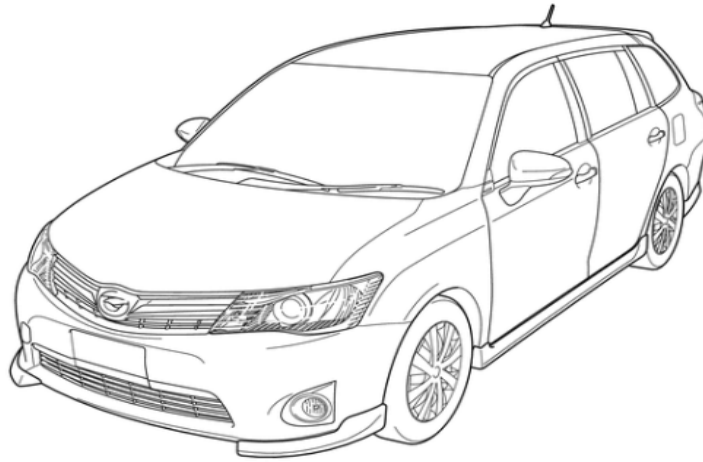
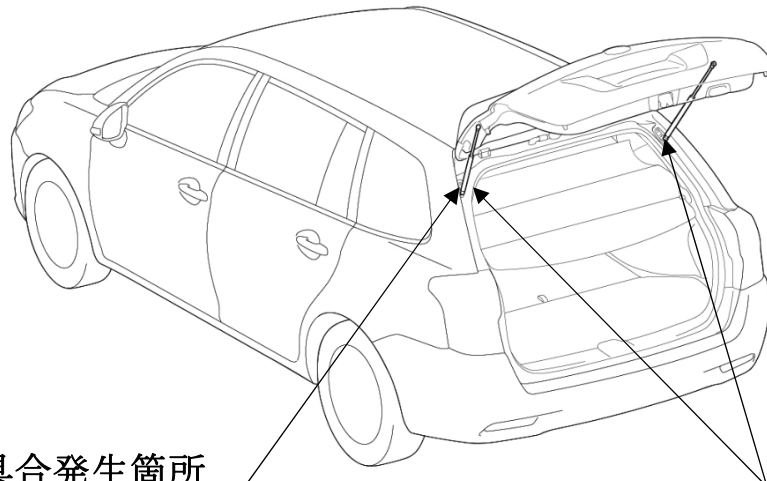
ダンパステー

不具合発生箇所

バックドア用ガス封入式ダンパステーにおいて、メッキ工程での温度管理が不適切なため、メッキ生成時の内部応力によりダンパステー表面に微小亀裂が発生するものがある。そのため、封入されたガスが漏れ、最悪の場合、バックドアを保持できなくなるおそれがある。

ダンパステーの製造番号を確認し、該当するものは良品と交換する。

なお、製造番号を確認できない一部車種については、全車両、ダンパステーを良品と交換する。

識別：改善済車両には、車台番号打刻の左下部に黄色ペイントを塗布する。
