改善箇所説明図

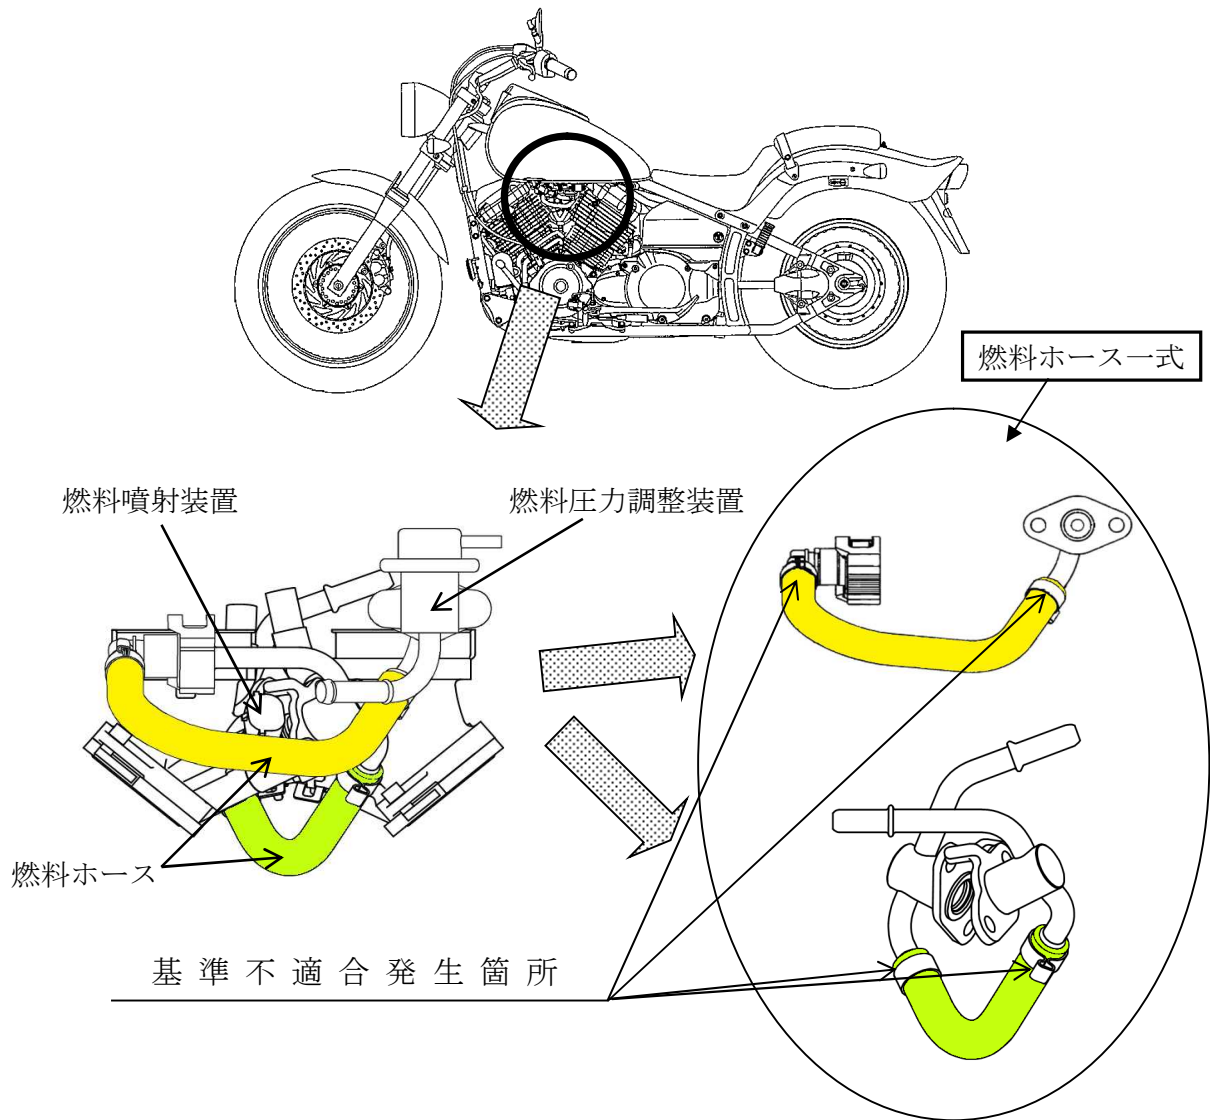
燃料ホースの接続部において、接着剤の塗布指示が不適切なため、当該接続部の密着が不十分な
ものがある。そのため、当該接続部に高い燃料圧力が加わると、当該接続部の気密性が損なわれ、
燃料が漏れるおそれがある。

改善の内容：全車両、燃料ホース一式を対策品に交換する。

識別：車両左側のエンジブラケットの取り付け部付近に白ペイントを塗布する。
