2019年度の部品欠落報告について

2019年度における部品欠落報告の概要

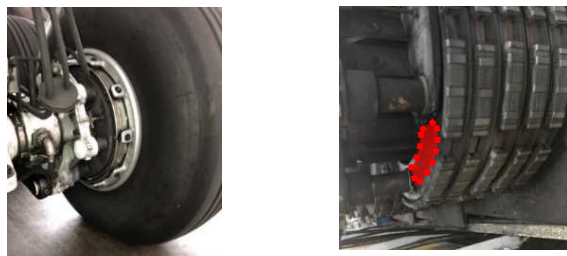
落下物防止対策基準への対策追加の例 (ボーイング777型機のブレーキ板)

- 2018～2019年にかけて、国内航空会社において、ボーイング777型機のブレーキ板の一部欠落(概ね0.8～3kg程度)を発見

正常なブレーキ ブレーキ板が一部欠落

- メーカーと連携した調査の結果、滑走路防氷材の影響によりブレーキ板が酸化・劣化したことが原因と判明
- ブレーキメーカーから改良型ブレーキへの交換を推奨する技術通報が発行

- 落下物防止対策基準を改正(2019年8月)し、我が国を運航する国内外の航空会社に対し当該技術通報の実施を義務付け
