改善箇所説明図

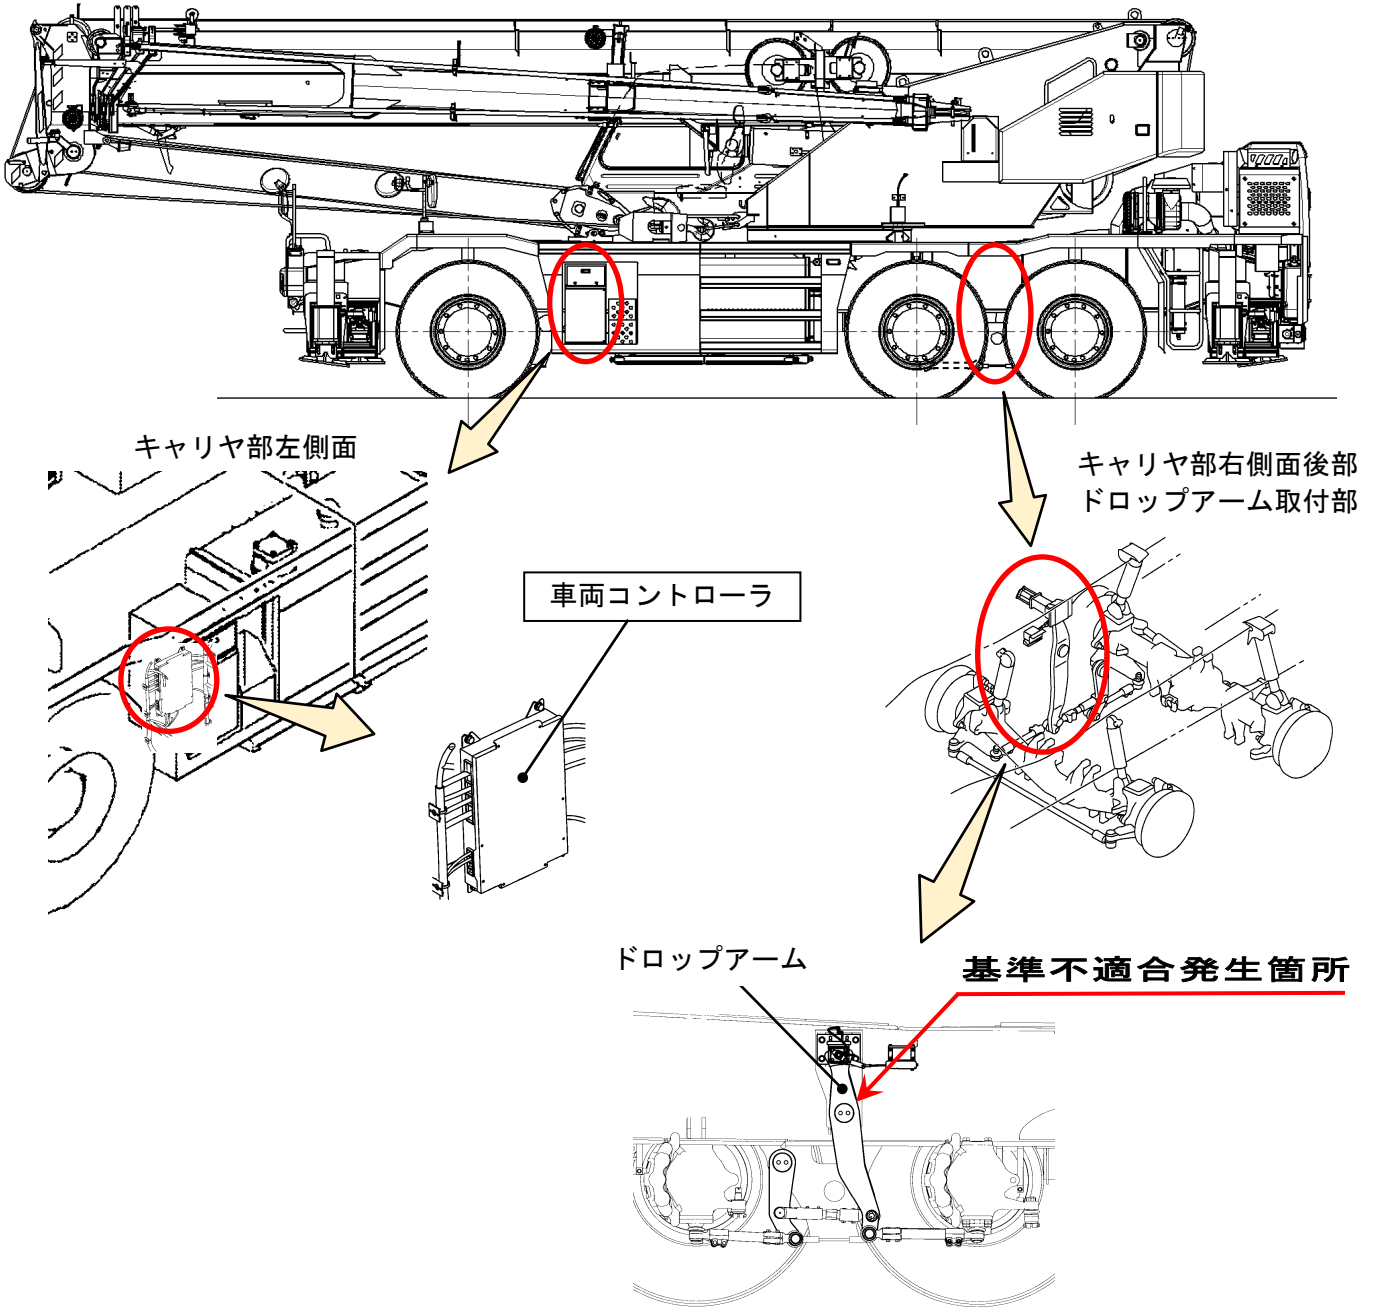
ホイール・クレーンのかじ取装置において、後輪操舵ロック用システムの制御プログラムが不適切なため、後輪操舵ロック時にドロップアームに想定以上の力が掛かることがある。そのため、ドロップアームが変形し、直進安定性が低下するおそれがある。

改善措置の内容
 全車両、車両コントローラの制御プログラムを対策プログラムに変更する。
 また、ドロップアームが変形していた場合は、ドロップアームを新品に交換する。
