## 改善箇所説明図①

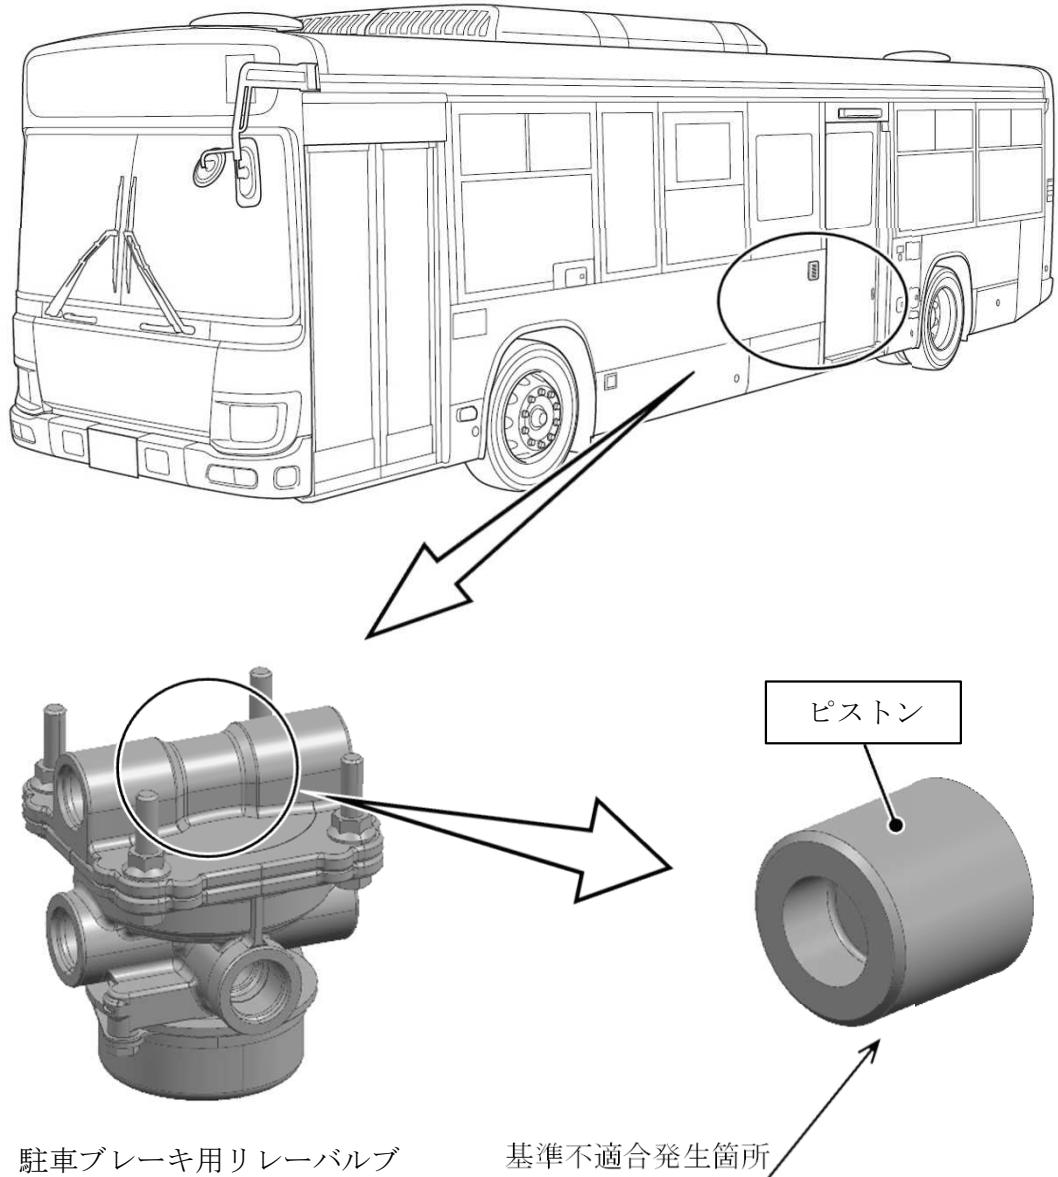
バスの制動装置において、駐車ブレーキ用リレーバルブ内部の樹脂ピストンの材質が不適切なため、エア回路中の水分により加水分解して、ブレーキエア圧により当該ピストンが破損することがある。そのため、ブレーキバルブからのエア漏れや、駐車ブレーキの解除不能、ブレーキ引きずりが発生するおそれがある。

改善の内容：  
全車両、当該ピストンを良品に交換する。

識別：運転者席左側ドア開口部のシリアルナンバープレート付近に識別シール（桃色）を貼付する。
