[改善箇所説明図]

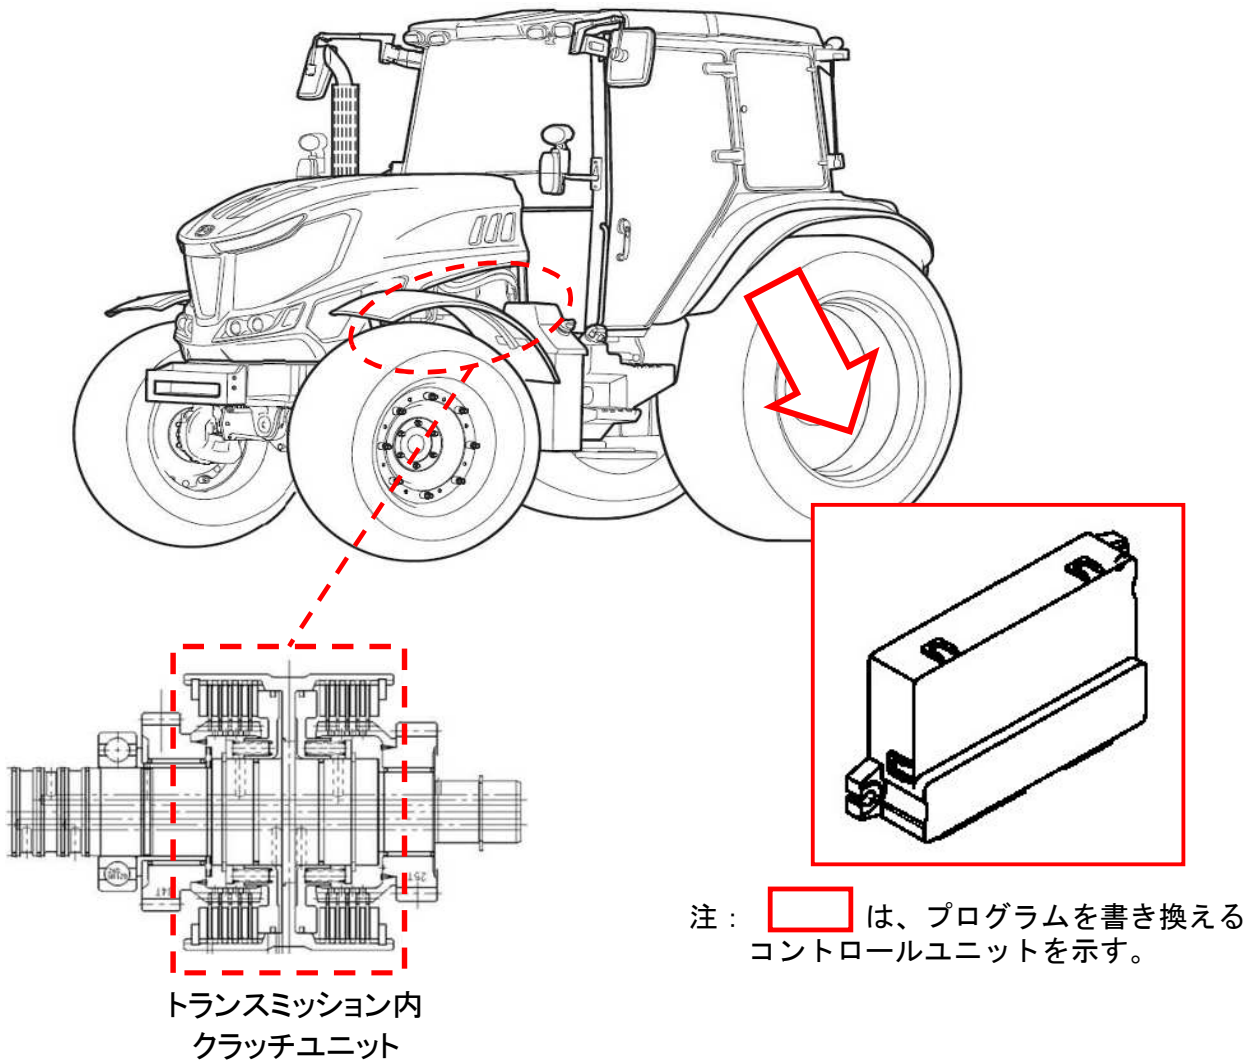
不具合発生箇所

農耕トラクタの動力伝達装置において、走行制御プログラムが不適切なため、重けん引作業時の発進操作により、クラッチディスクが異常摩耗することがある。そのため、そのままの状態で使用を続けると、当該クラッチディスクの摩耗が早期に進行し、最悪の場合、走行不能になるおそれがある。

全車両、走行制御プログラムを対策プログラムに書き換える。また、クラッチディスクの摩耗量を確認し、基準以上の摩耗がある場合は、クラッチユニットの交換を行う。
