改善箇所説明図①

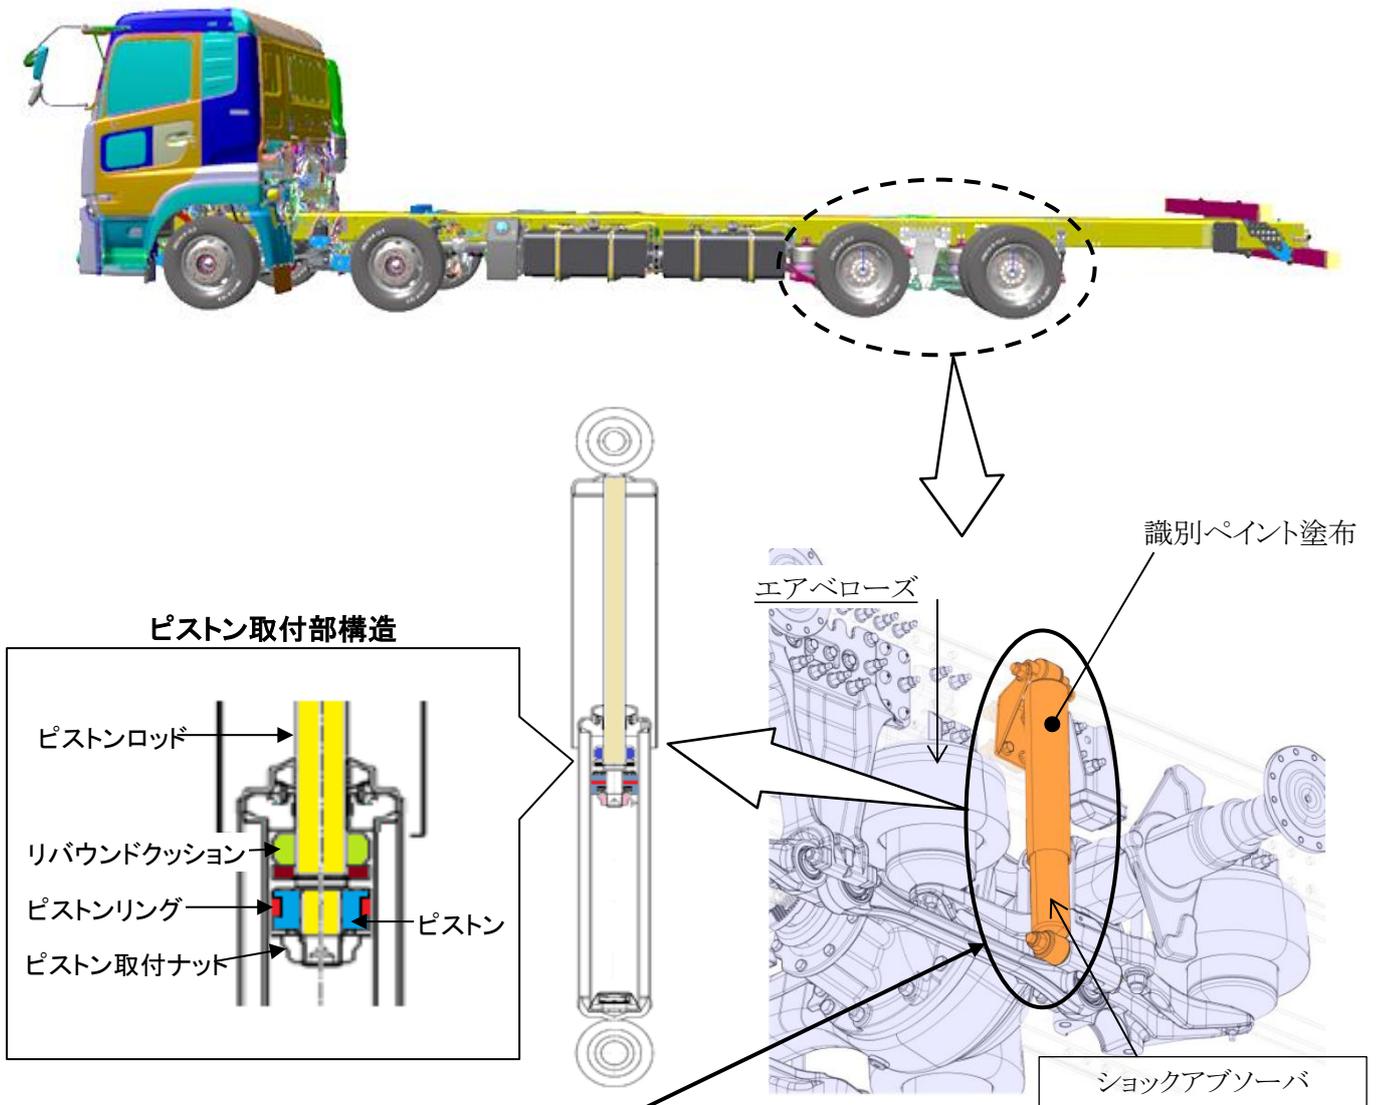
基準不適合発生箇所

エアサスペンション仕様の車高調整装置装備車におけるショックアブソーバのピストン構造が不適切なため、横力によってピストンとシリンダの接触面圧が過大となり、荷役作業時等で最大車高まで上昇させ下降する動作を繰り返すと、ピストンリング溝部で内壁を傷つけることがある。そのため、そのままの状態で使用を続けると、当該ショックアブソーバのピストンリング部に金属片が溜まり固着して、曲りや折損が発生し、最悪の場合、タイヤと干渉してバーストまたは発熱により発火するおそれがある。

改善措置の内容

全車両、ショックアブソーバを対策品と交換する。また、取扱説明書に車高調整装置の特性に関する記述の追補版を配布する。

注： は交換する部品を示す。

識別： ショックアブソーバ上部外筒の表面に青色のペイントを塗布する。

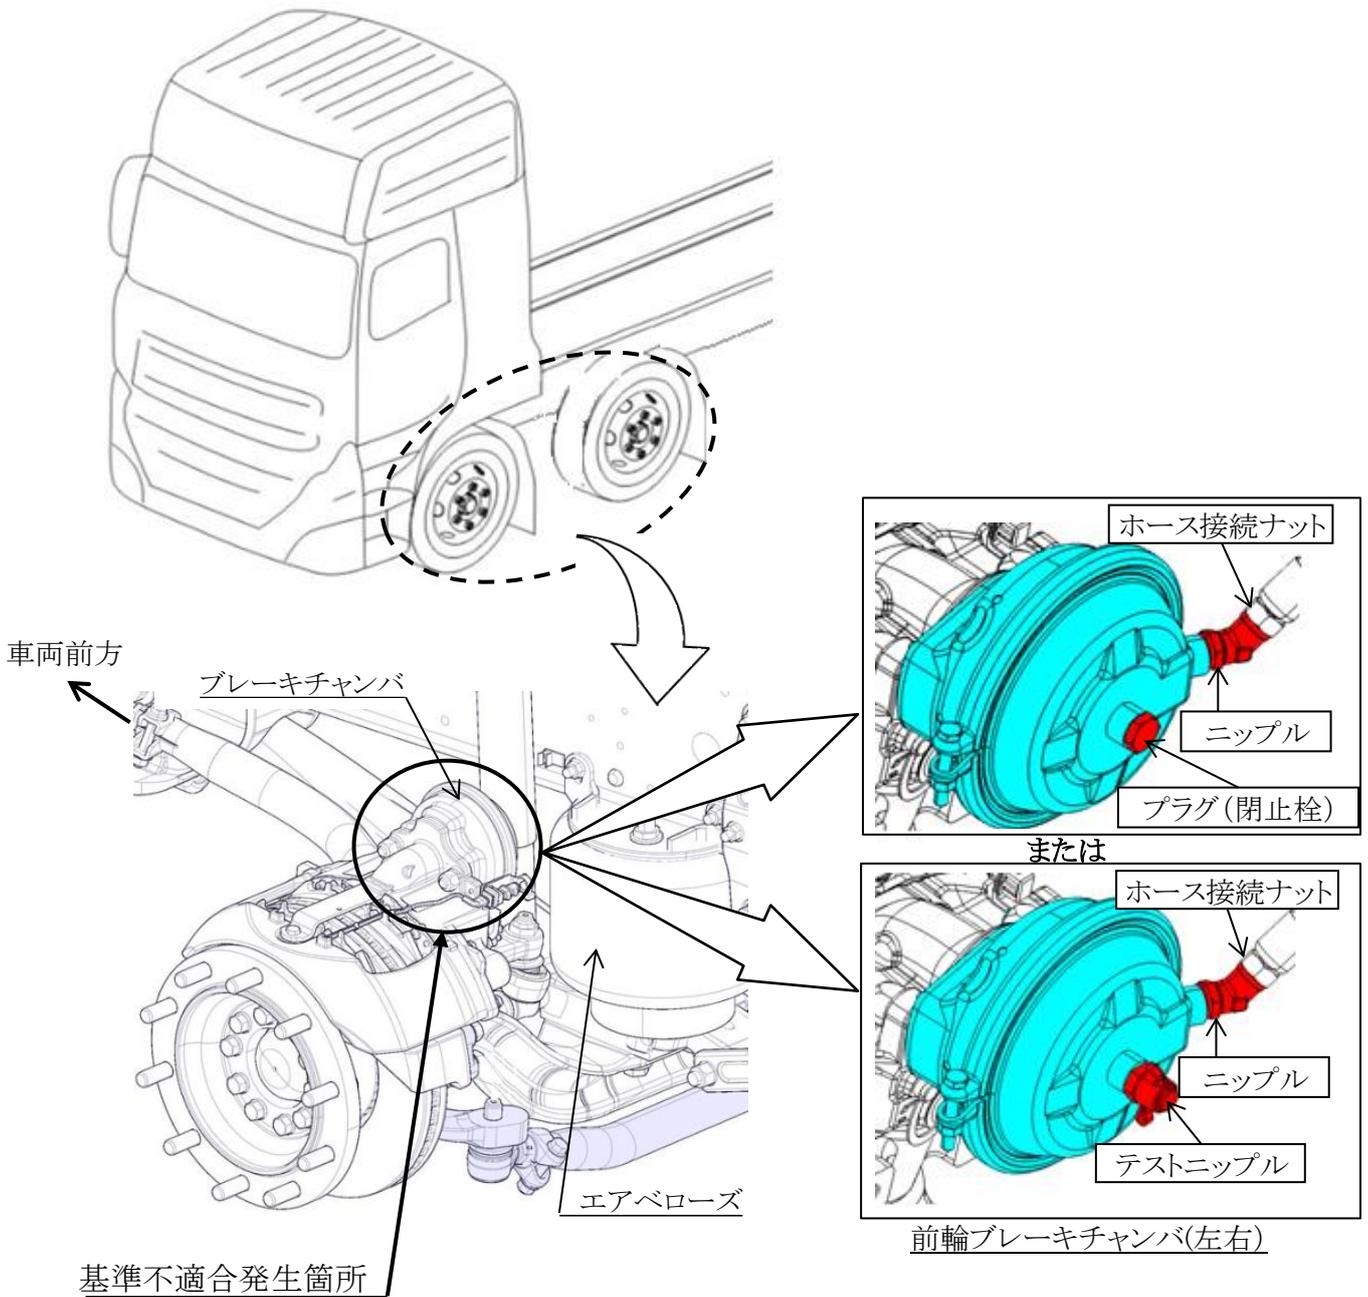
改善箇所説明図②

制動装置における前輪ブレーキチャンバの組付作業が不適切なため、プラグ(閉止栓)またはテストニップルおよびブレーキホース接続部(ニップルおよびホース接続ナット)の締付トルクが不足しているものがある。そのため、そのままの状態で使用を続けると、当該プラグ等が緩みエア漏れが生じ、最悪の場合、脱落してエアが供給されず制動力が低下するおそれがある。

改善措置の内容

全車両、プラグまたはテストニップルおよびブレーキホース接続部(ニップルおよびホース接続ナット)を点検し、規定トルクで締付ける。

注： は措置する部位を示す。

識別:ブレーキチャンバのプラグ(またはテストニップル)およびブレーキホース接続部に青色のペイントを塗布する。

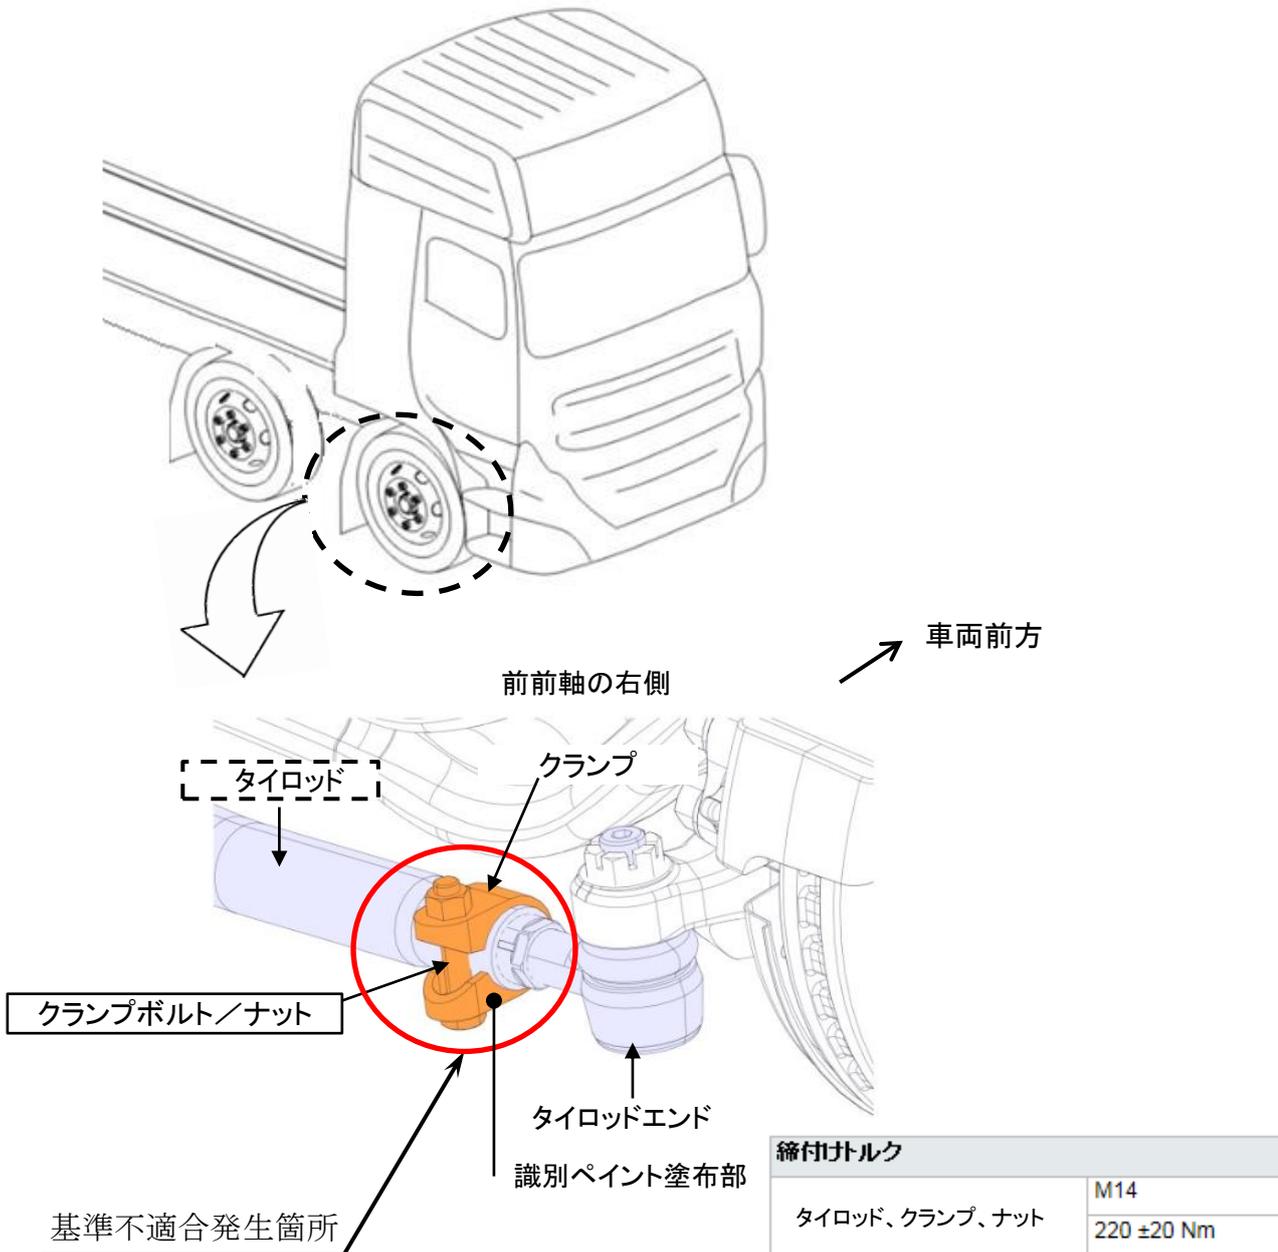
改善箇所説明図③

基準不適合発生箇所

前前軸右側タイロッドエンドの固定クランプ締付けボルトのメッキ前処理(酸洗い)工程が不適切なため、水素脆化によりボルトの強度が低下しているものがある。そのため、そのままの状態で使用を続けると、ボルトが破断してタイロッドエンド部にガタが生じ、最悪の場合、タイロッドチューブが破損して、操舵不能になるおそれがある。

改善措置の内容

全車両、前前軸右側タイロッドエンドの固定クランプボルト/ナットを対策品と交換する。
なお、ボルト/ナットが損傷または脱落している場合には、タイロッドをアセンブリで交換する。

注： は、交換する部品を示す。 は、必要に応じてアセンブリで交換する部品を示す。
識別: 作業完了車には、右タイロッドエンドのクランプ部に青色ペイントを塗布する。
