## 改善箇所説明図

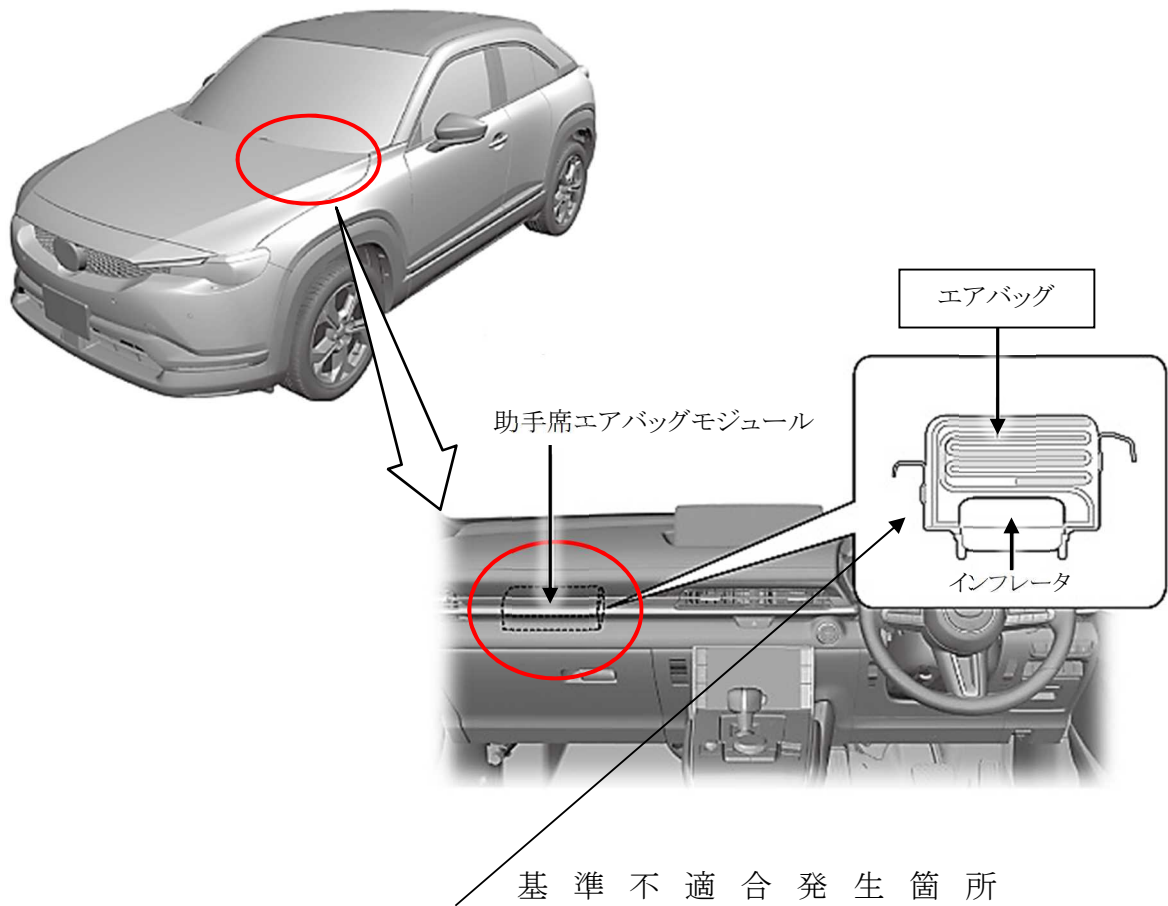
助手席エアバッグにおいて、バッグの折り畳み方法が不適切なため、正しく折り畳みできていないものがある。そのため、衝突時にエアバッグが作動した際にバッグの縫製部が裂けて正常に展開せず、乗員保護性能が低下するおそれがある。

全車両、助手席エアバッグを良品に交換する。

識別：左リヤ・ドア・アッパ・ヒンジ取付けボルト（下側）に黄ペンを塗布する。
